Klient Praceprofirmy s.r.o. · IČO: 21691908

Areál VZOR

Budova VZOR · 35000 m²

Datum 21. 05. 2026

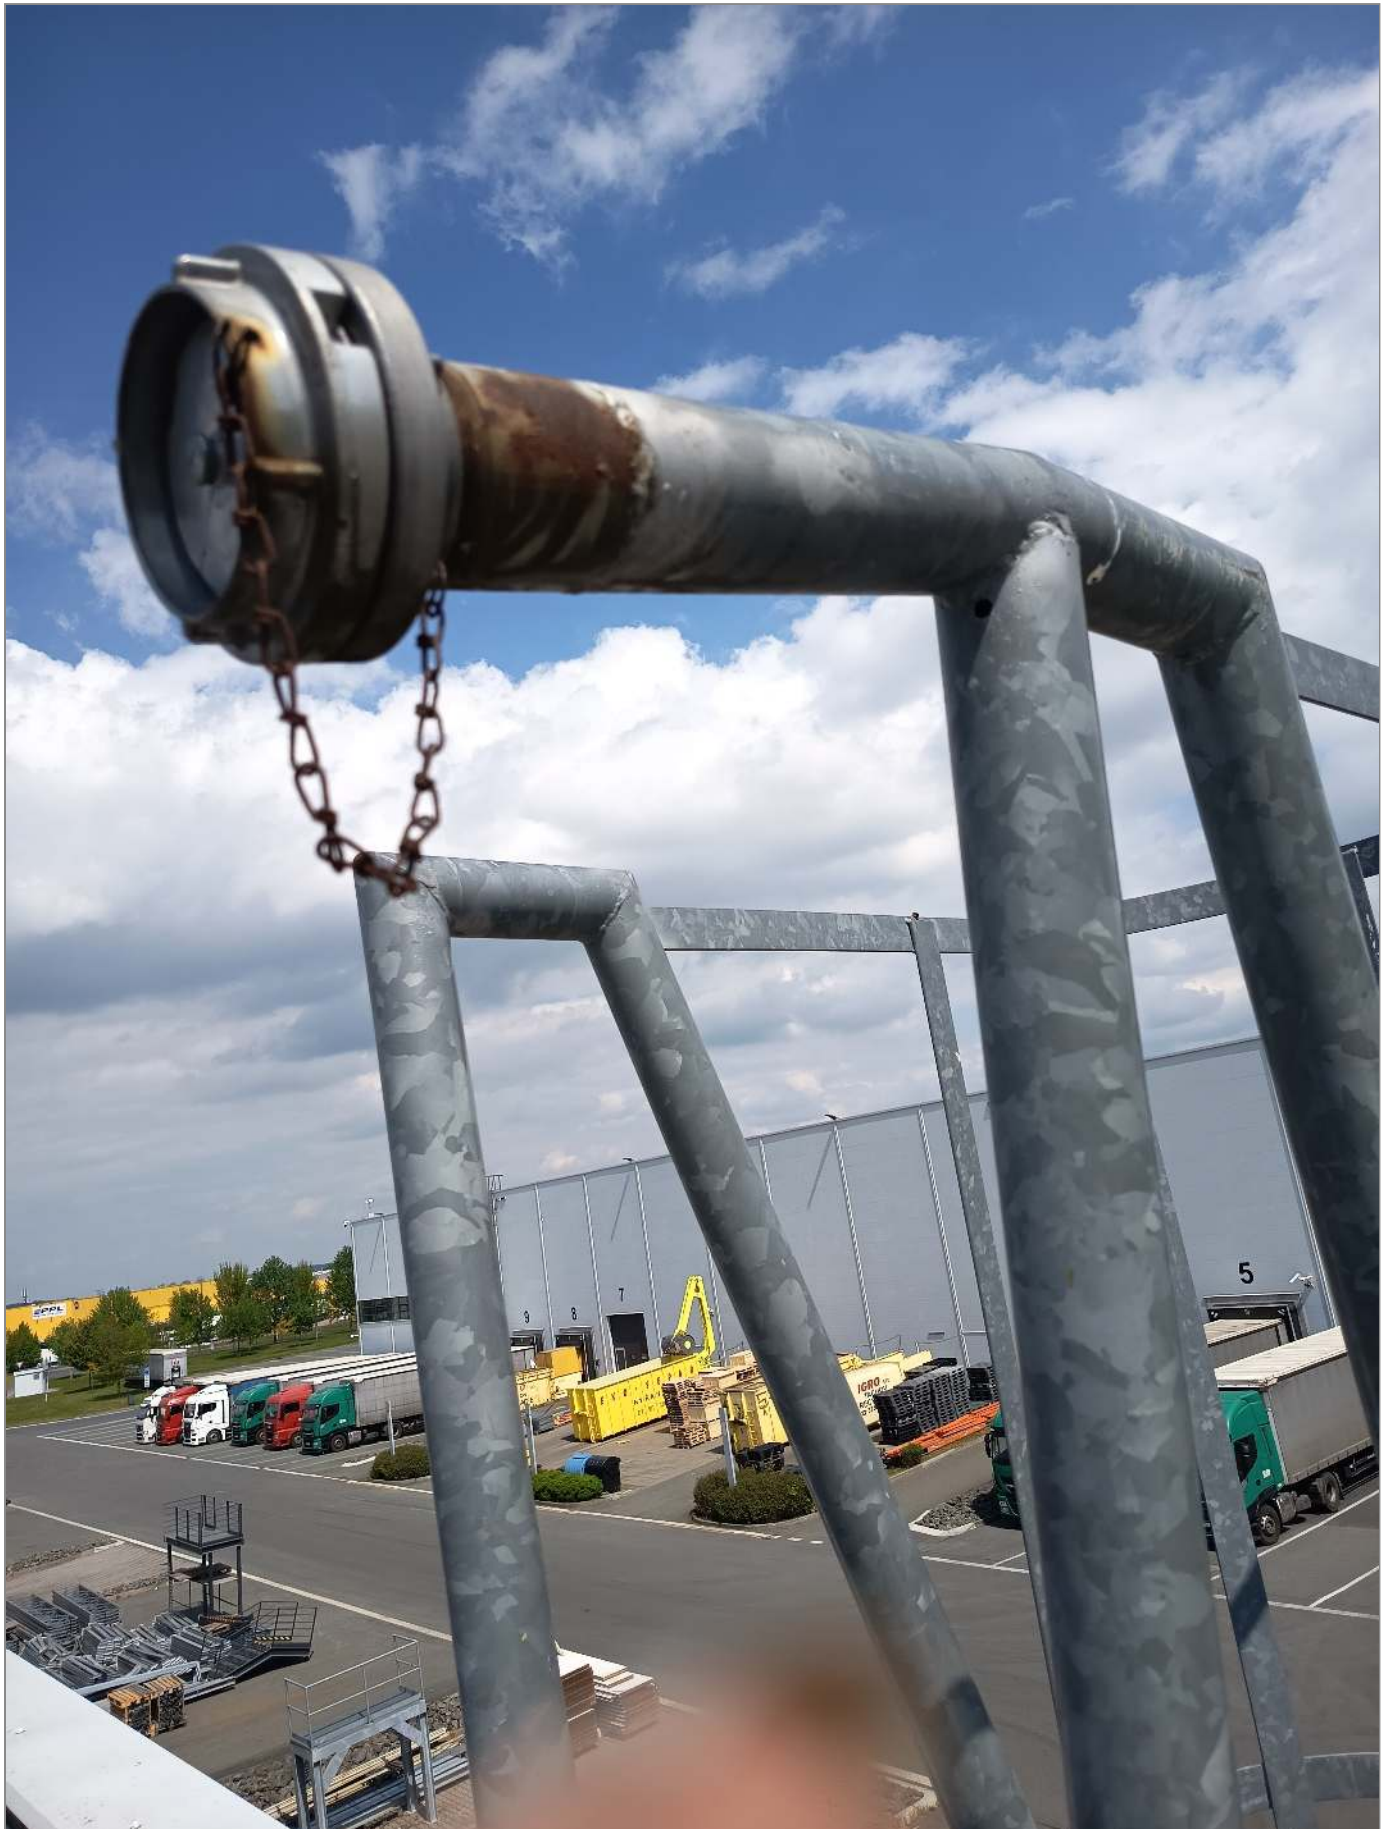
Závada č. 41

Požární žebřík – koroze žebříku / suchovodu

⊗ KRITICKÉ

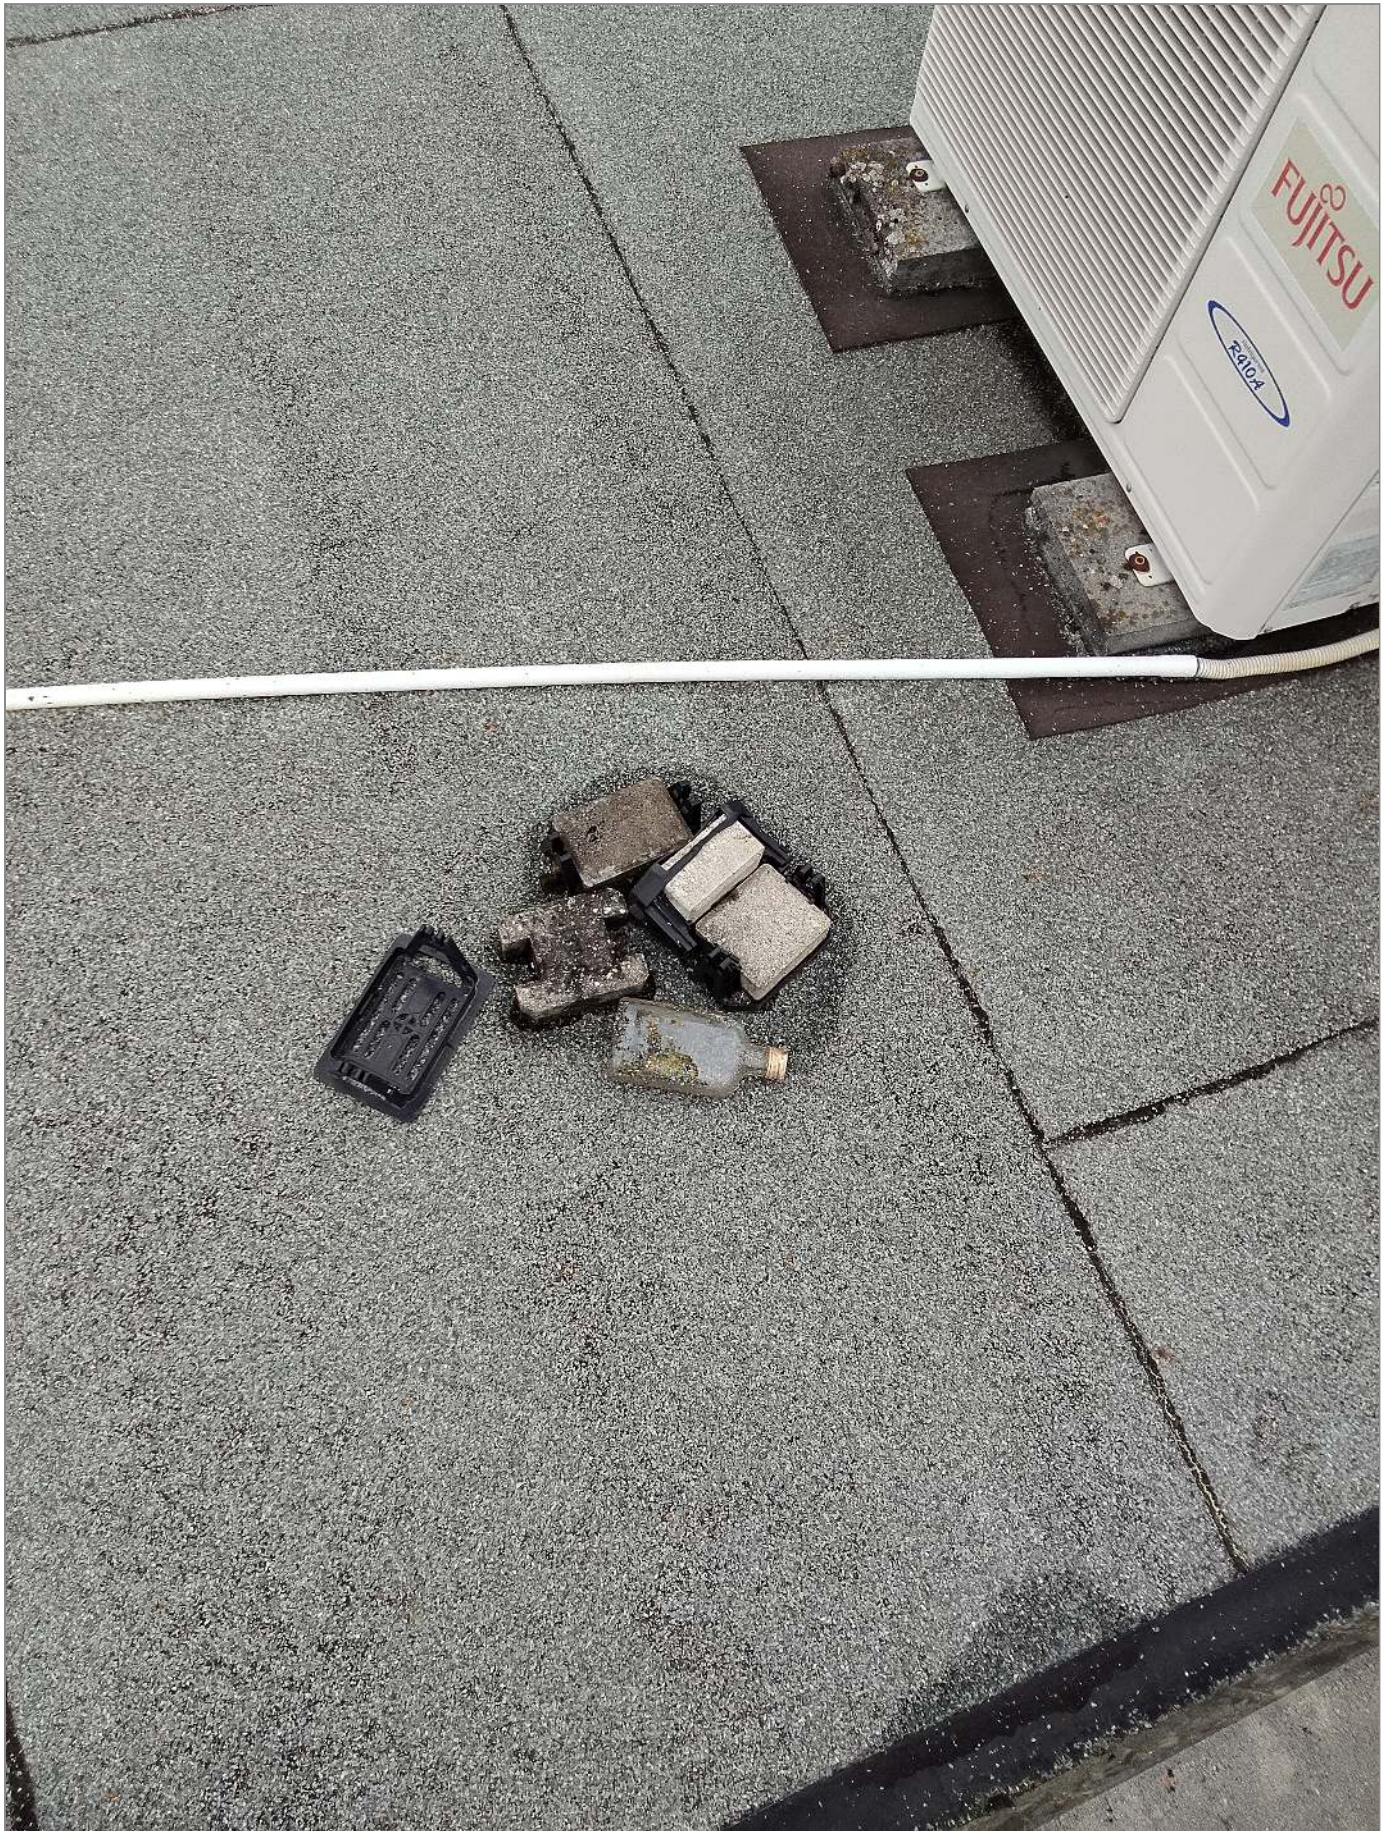
Závada č. 40

Odstraněný materiál

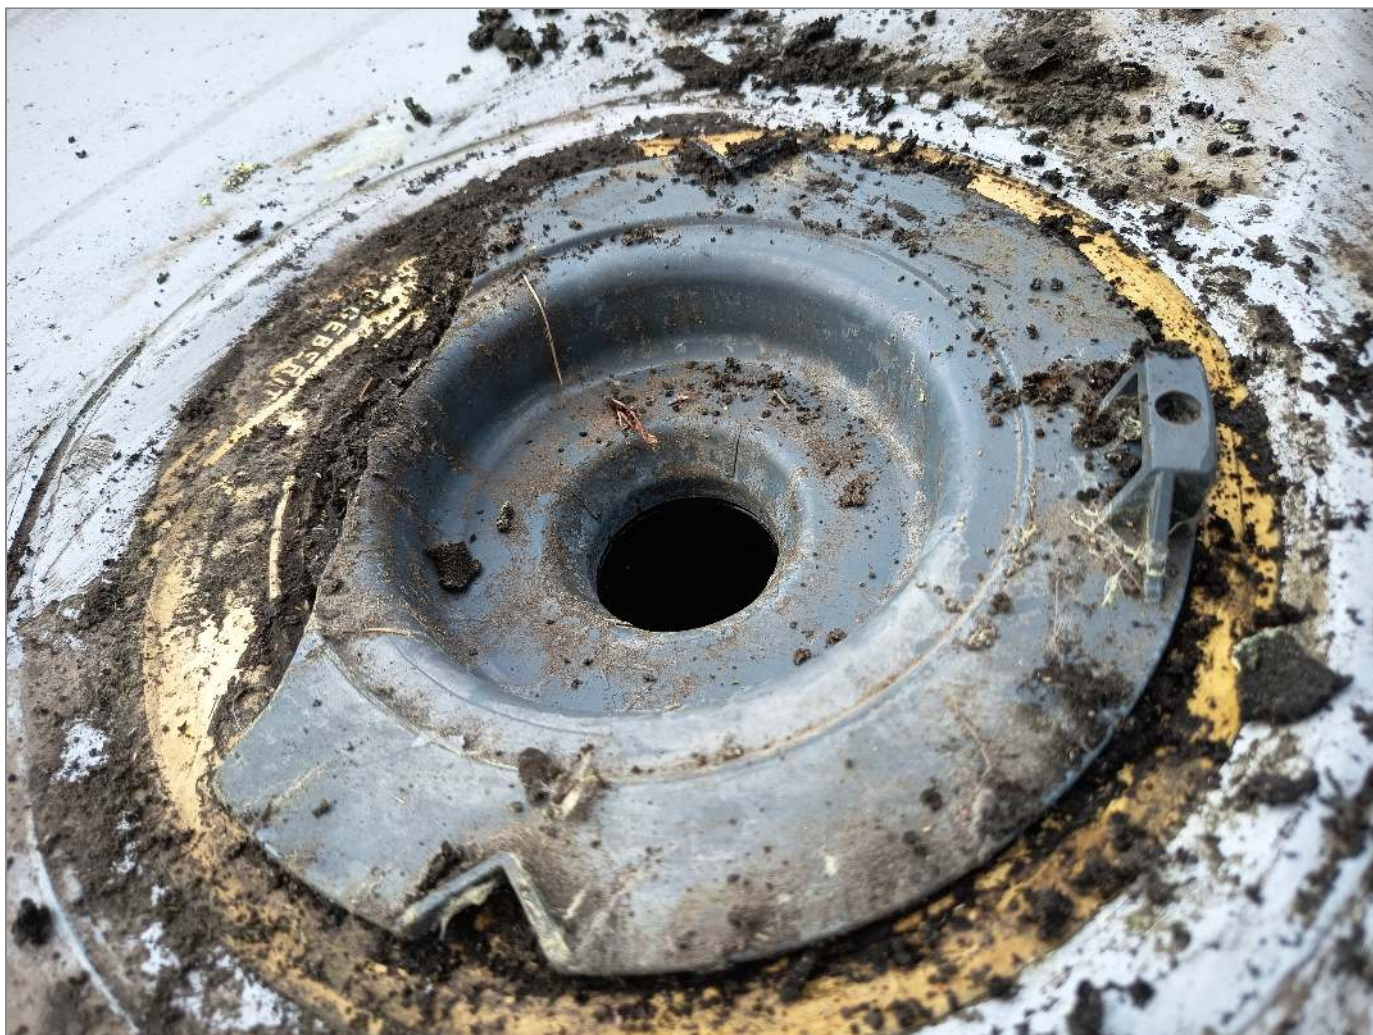
Závada č. 39

⊗ KRITICKÉ

Odtok - chybějící vnější kryt / vnitřní koš na odtoku

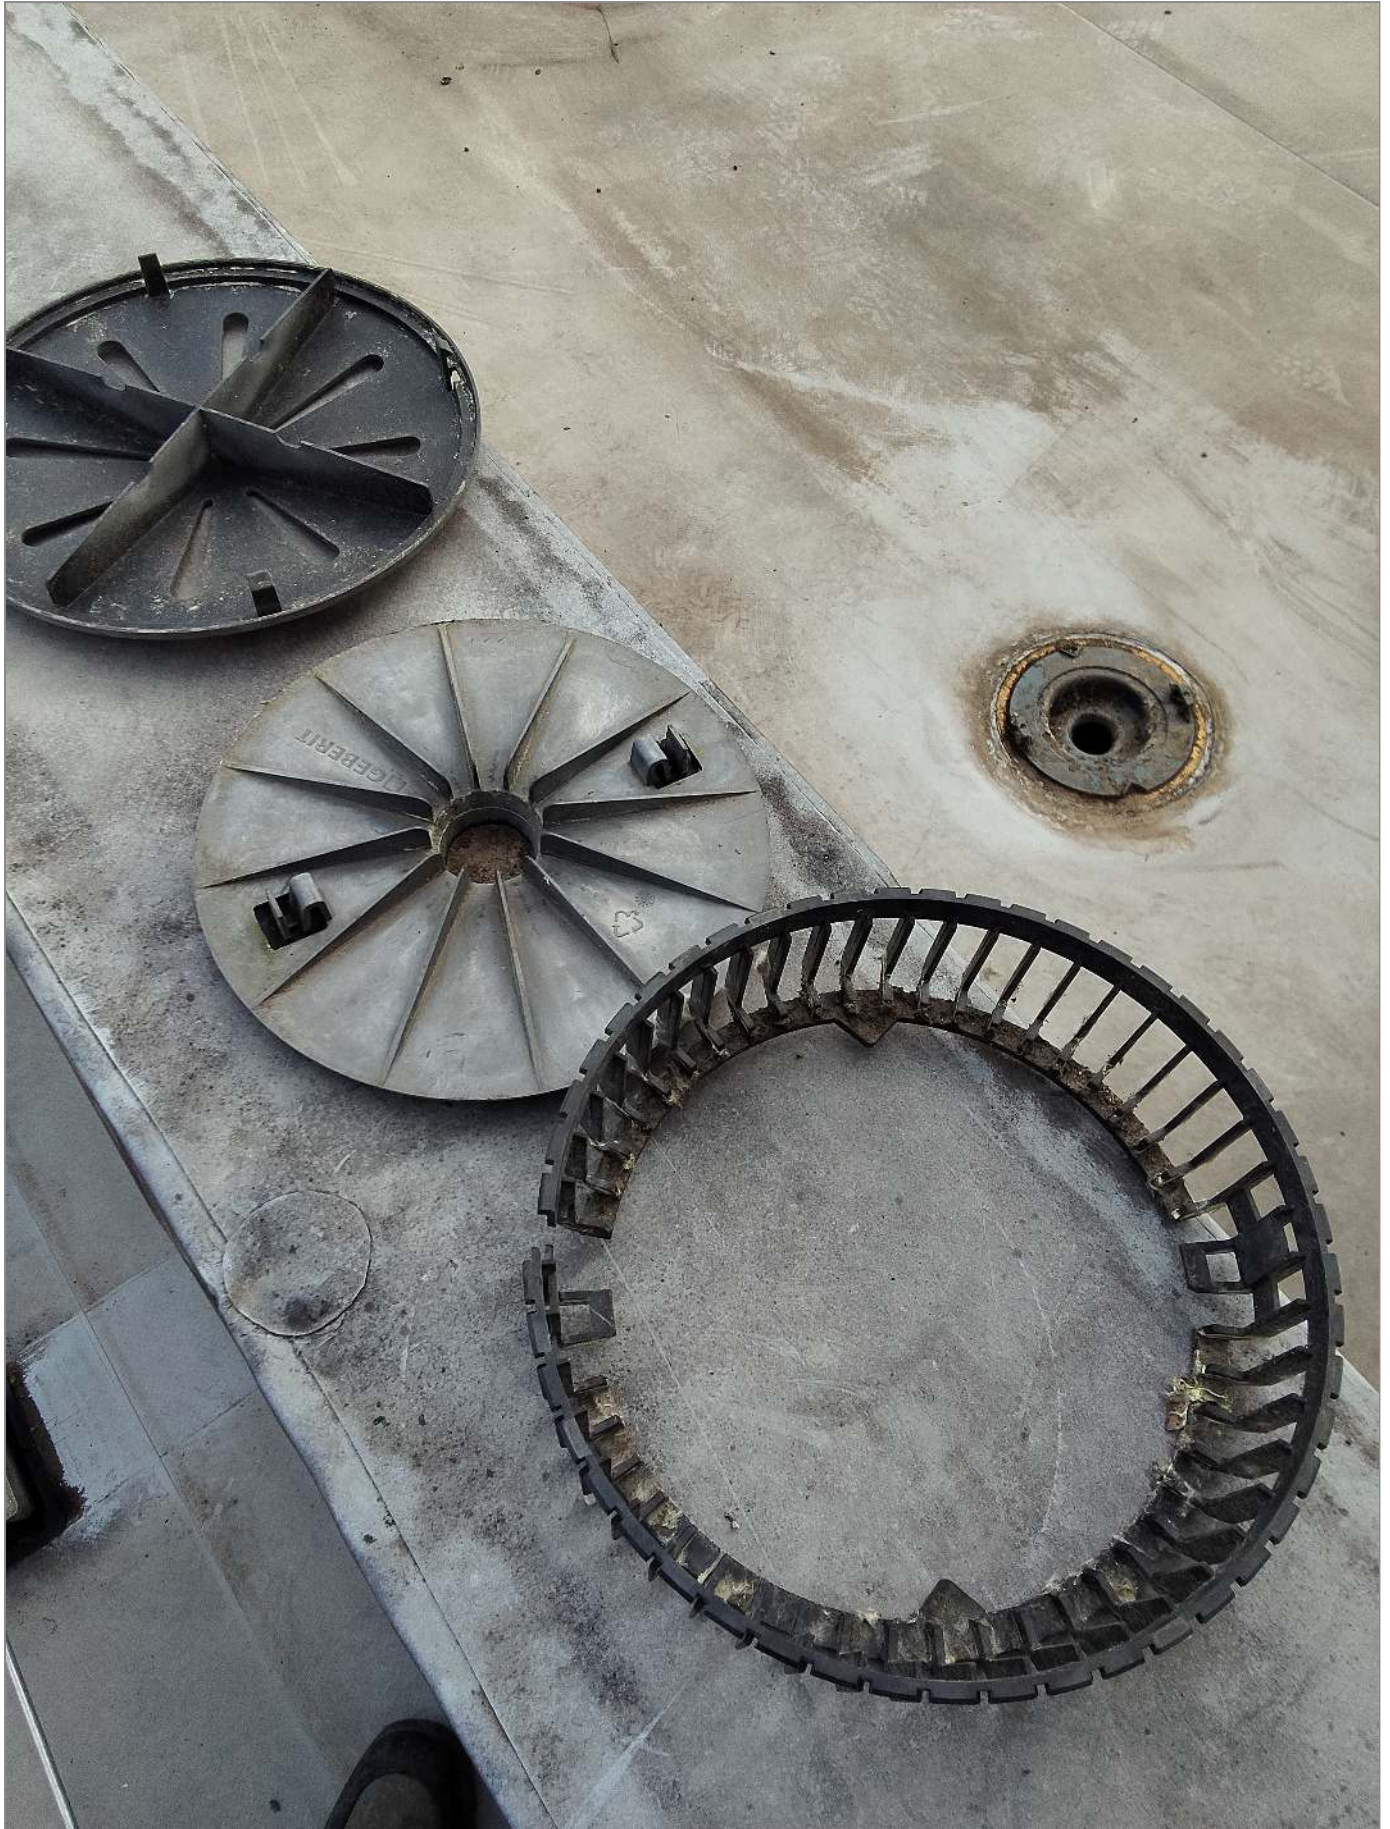
Závada č. 38

Odtok - prasklý nebo chybějící vnější kryt / vnitřní koš na odtoku

⊗ KRITICKÉ

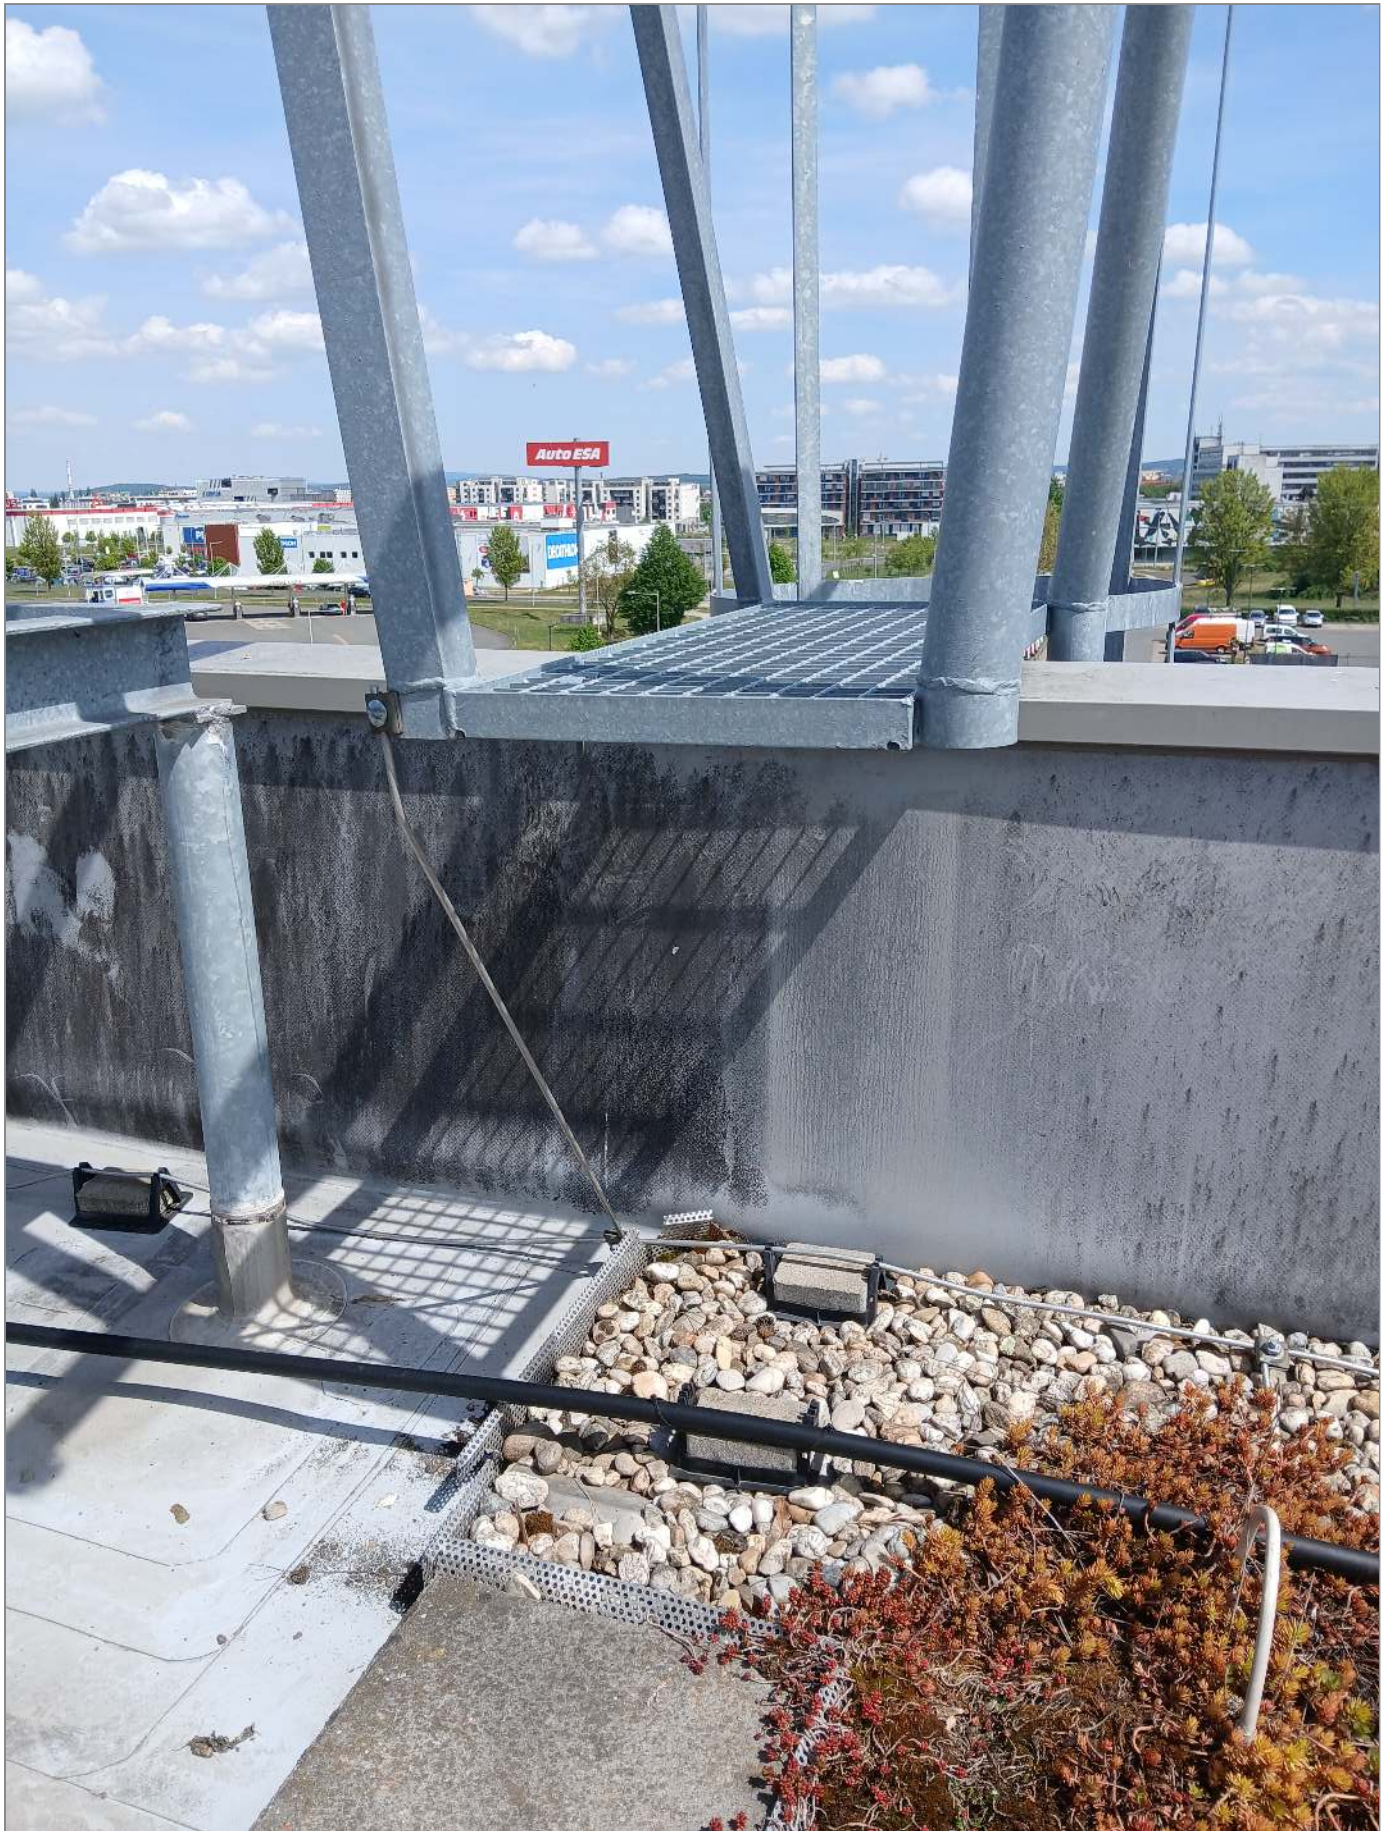
Závada č. 37

Požární žebřík - chybějící výstupní / nástupní stupínek

⊗ KRITICKÉ

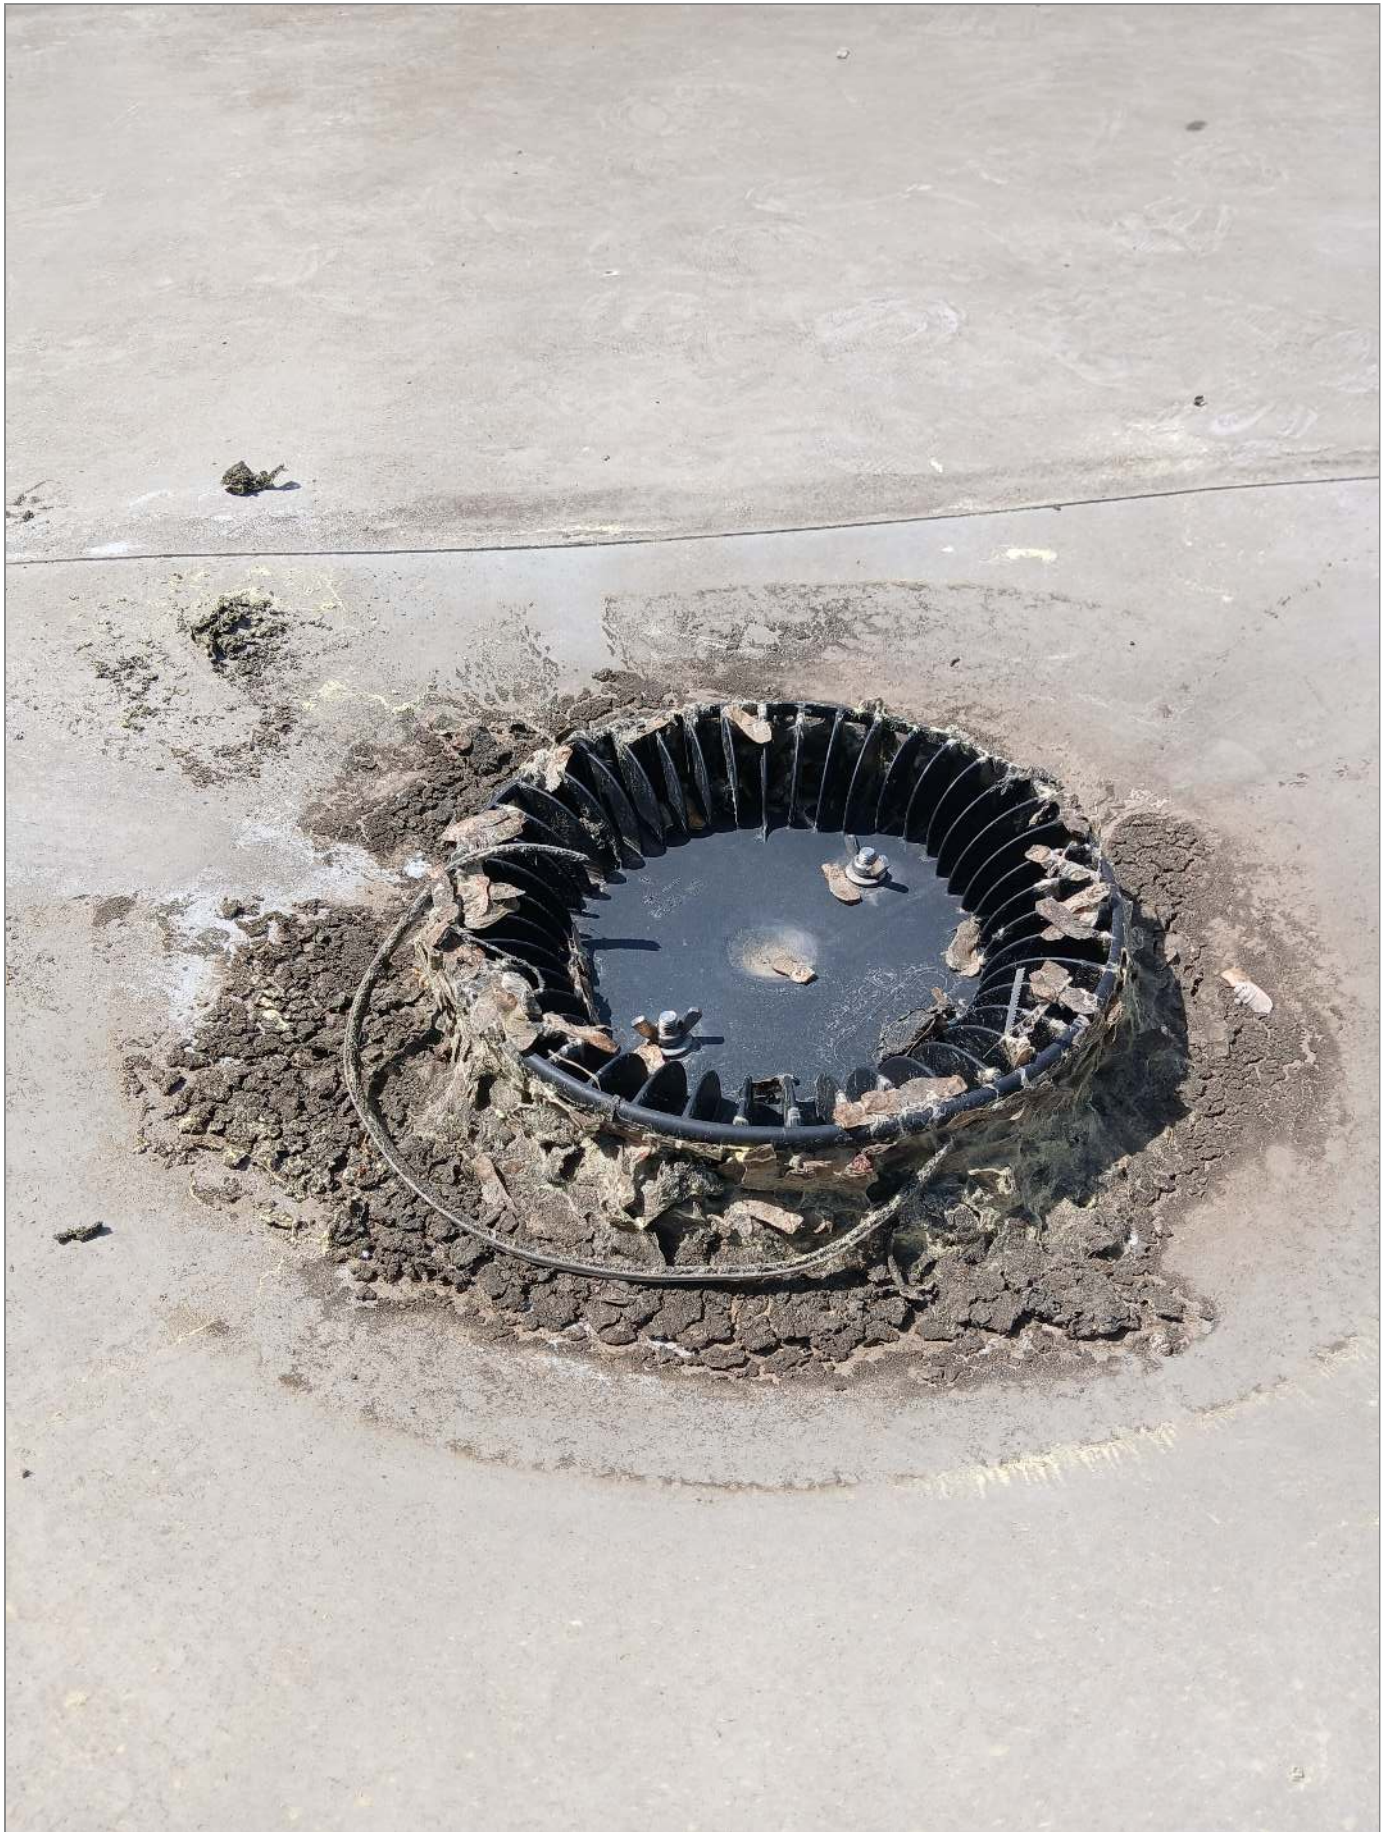
Před opravou

Popis
Úklid

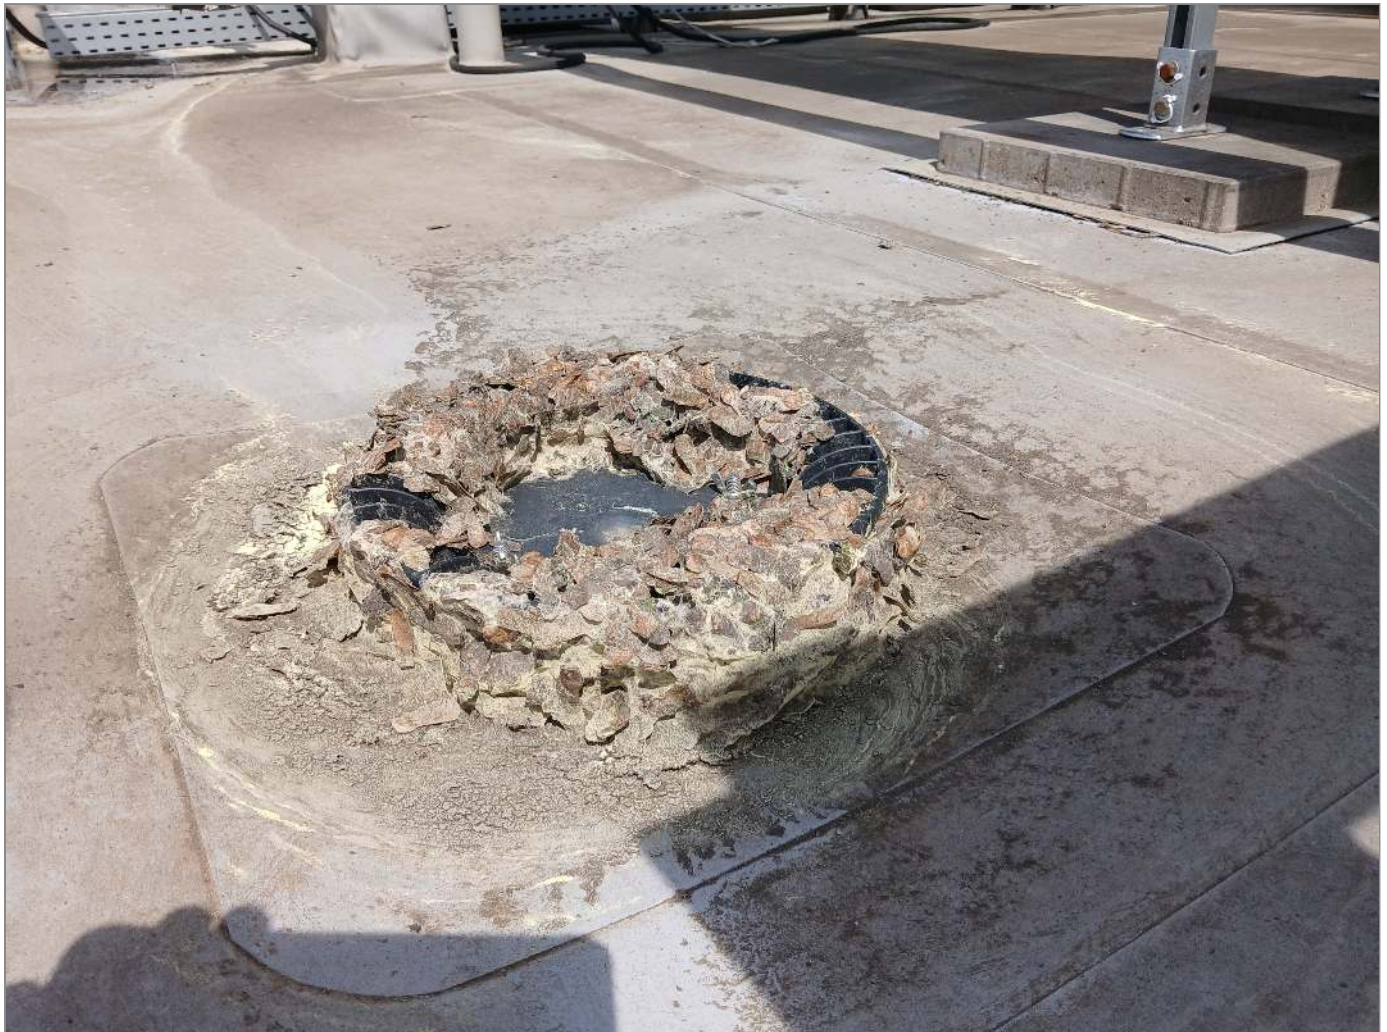
Před opravou

Popis
Úklid

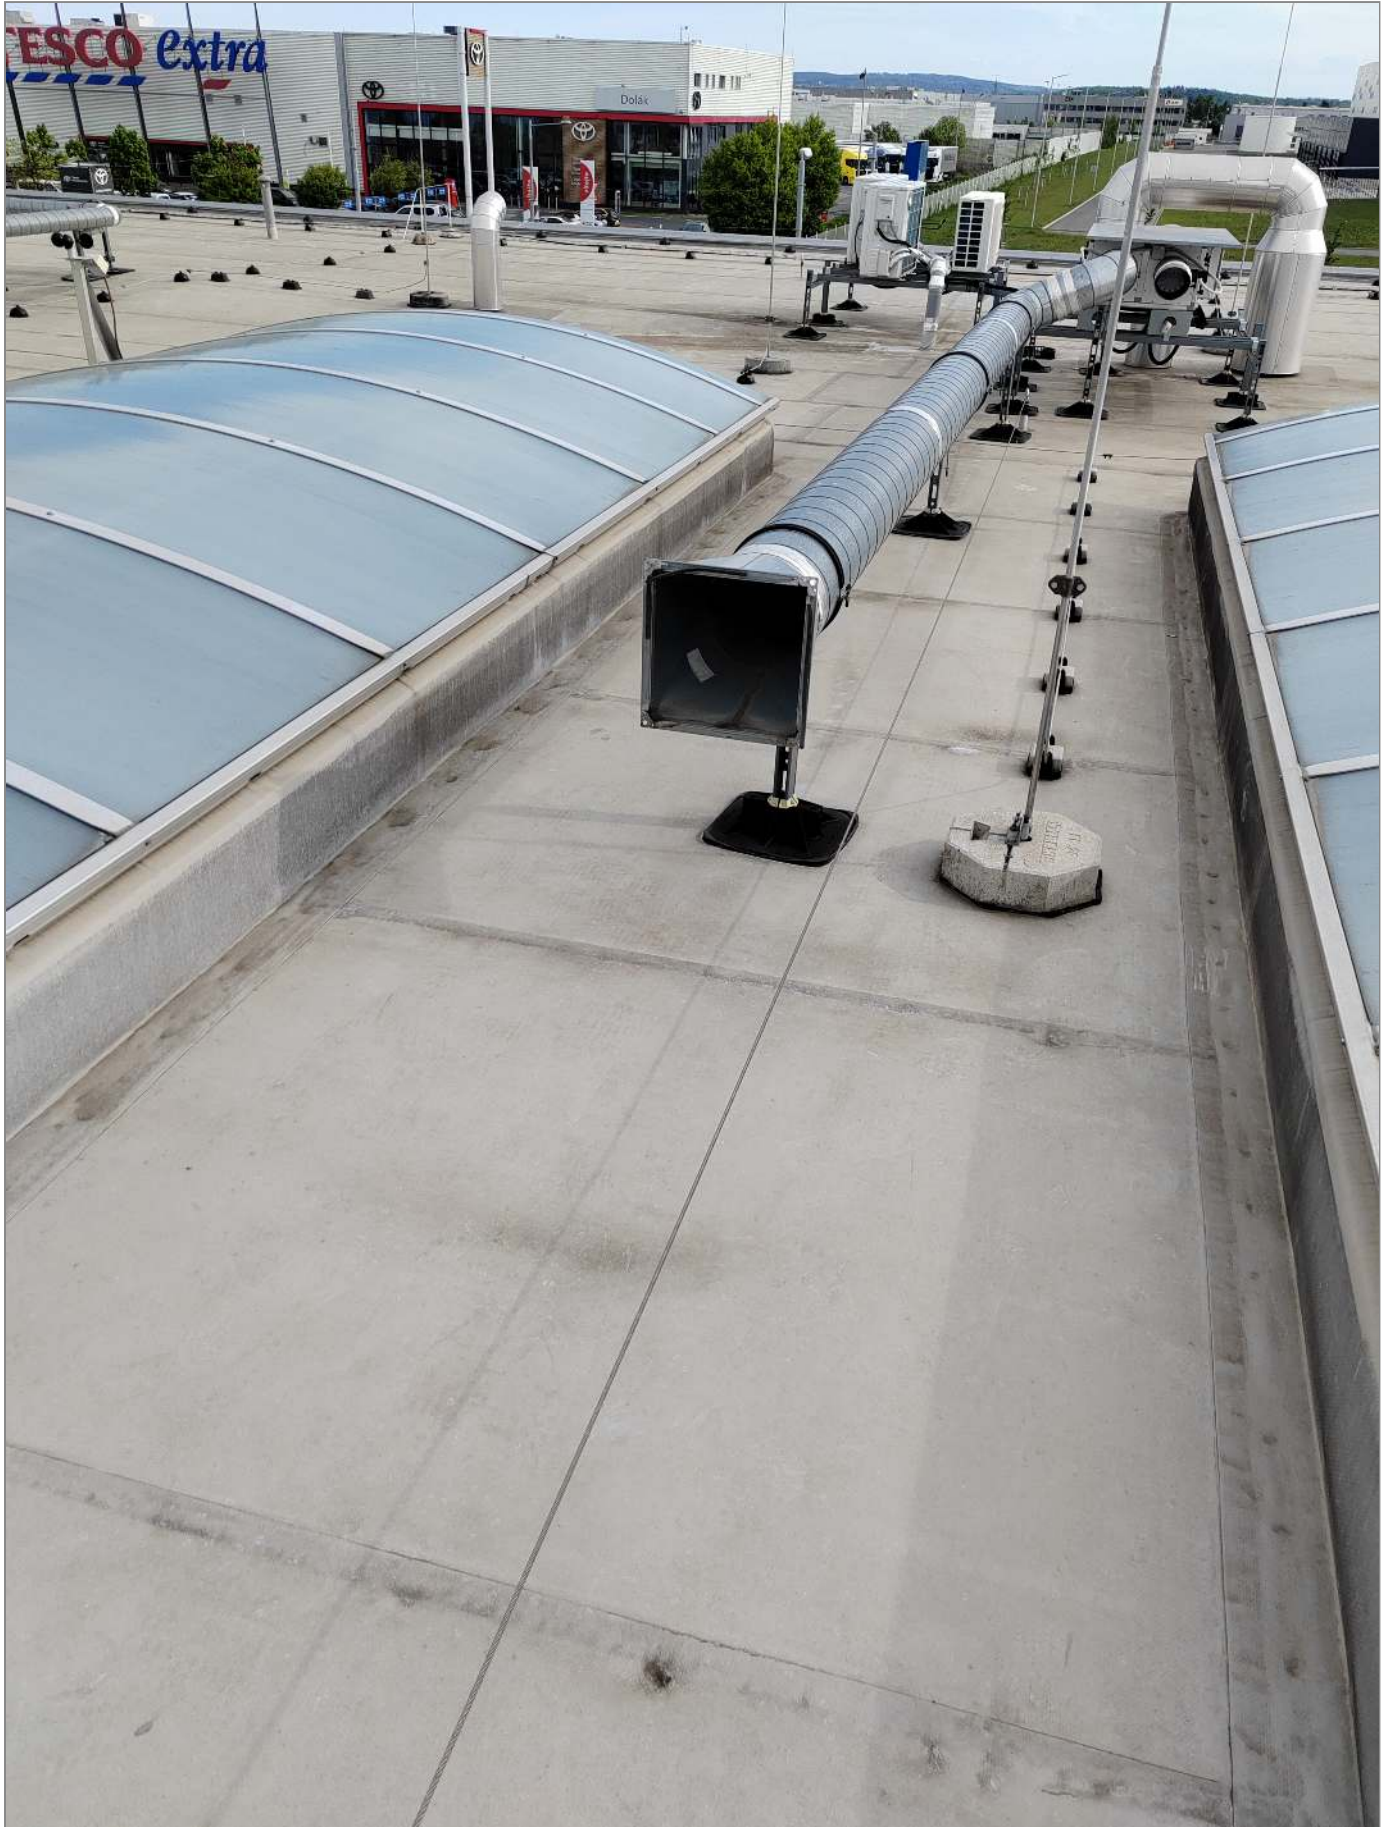
Závada č. 34

Chybějící kryt na vstupu vzduchotechniky

VAROVÁNÍ

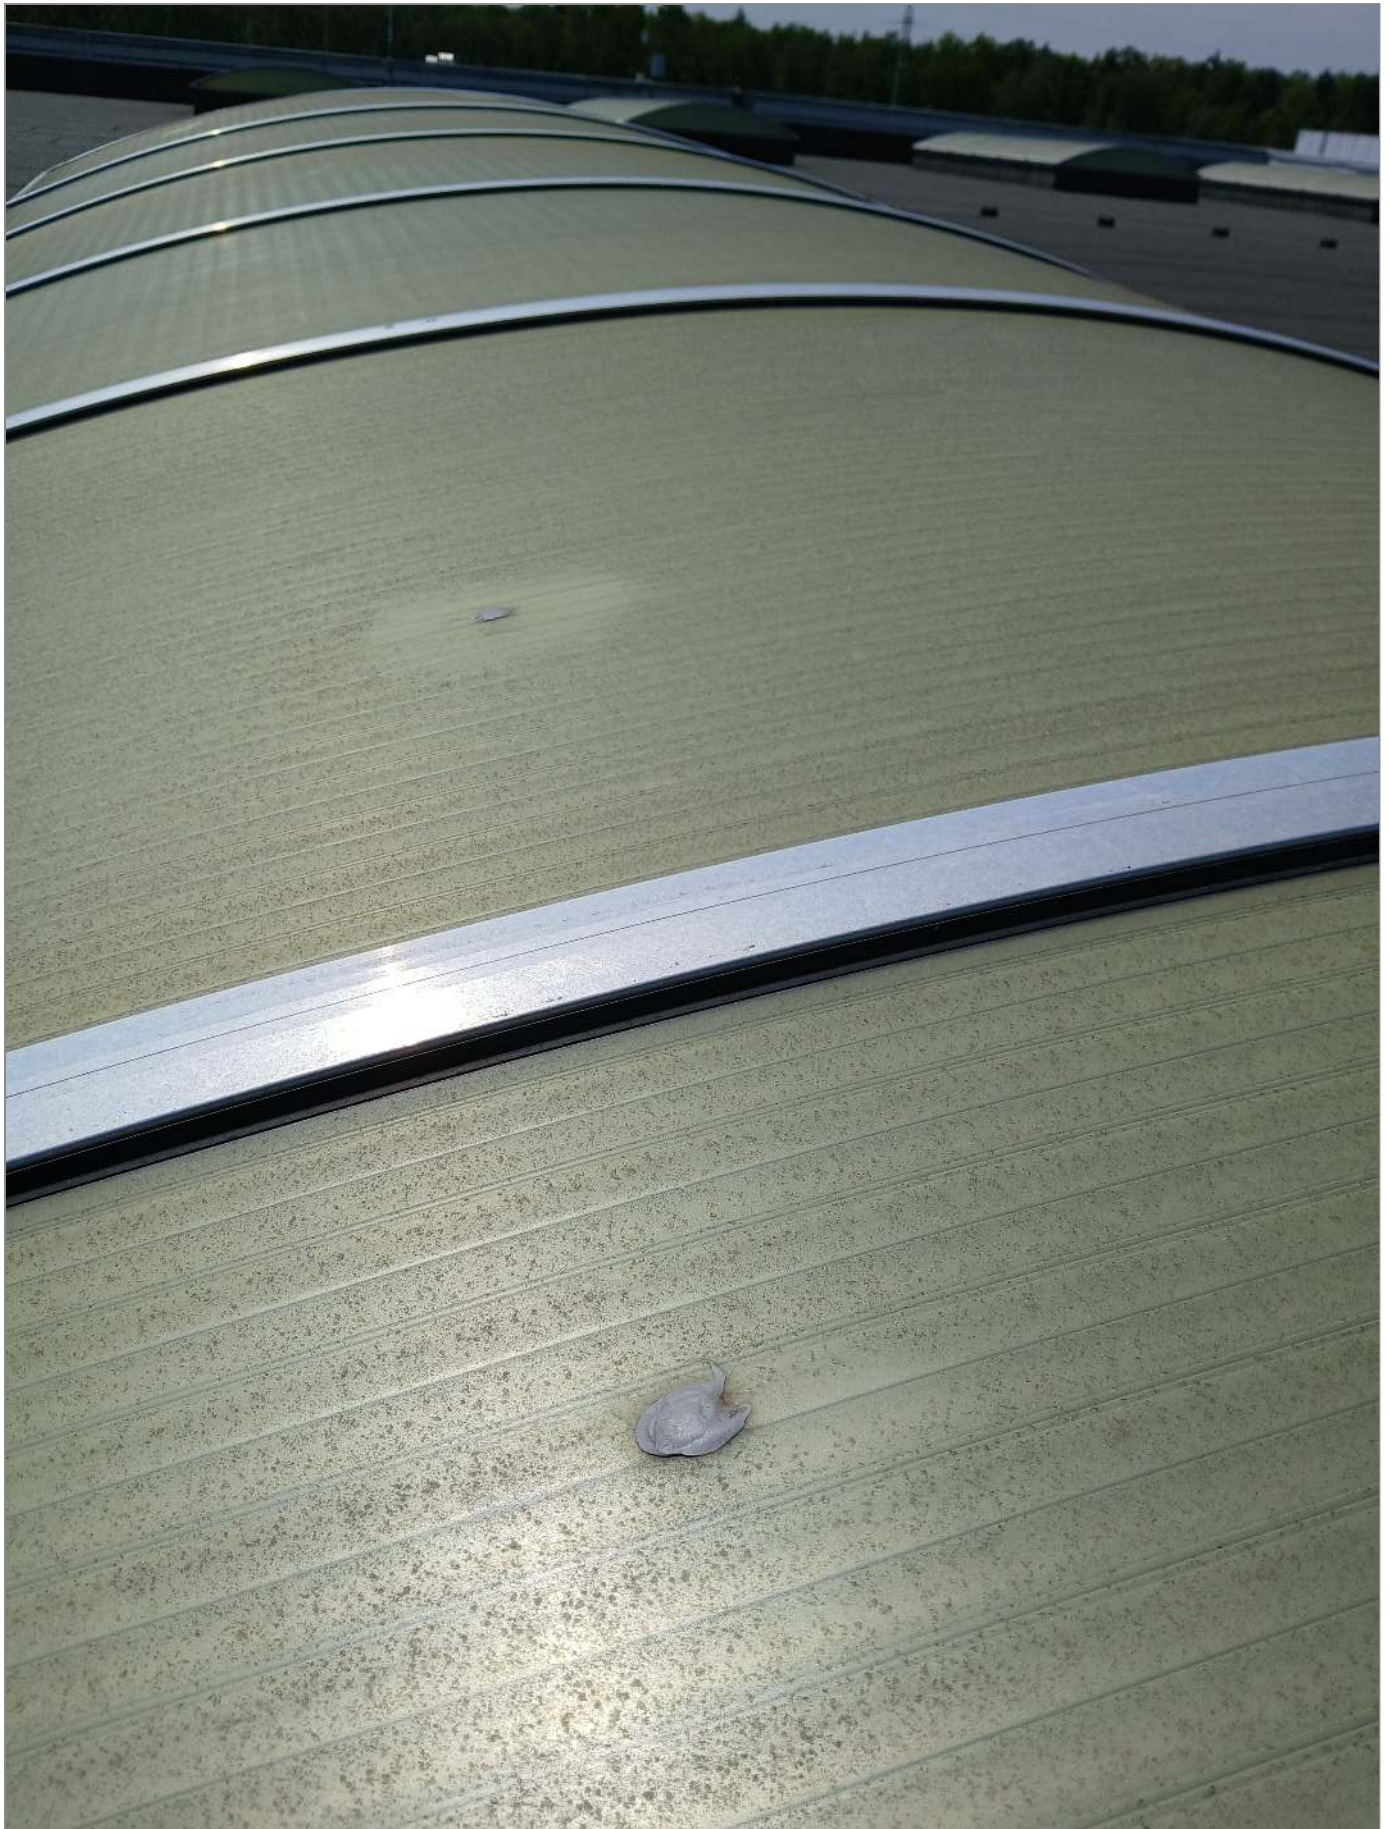
Závada č. 33

Světlíky - polykarbonát na hranici životnosti celkem 8 ks

⚠ VAROVÁNÍ

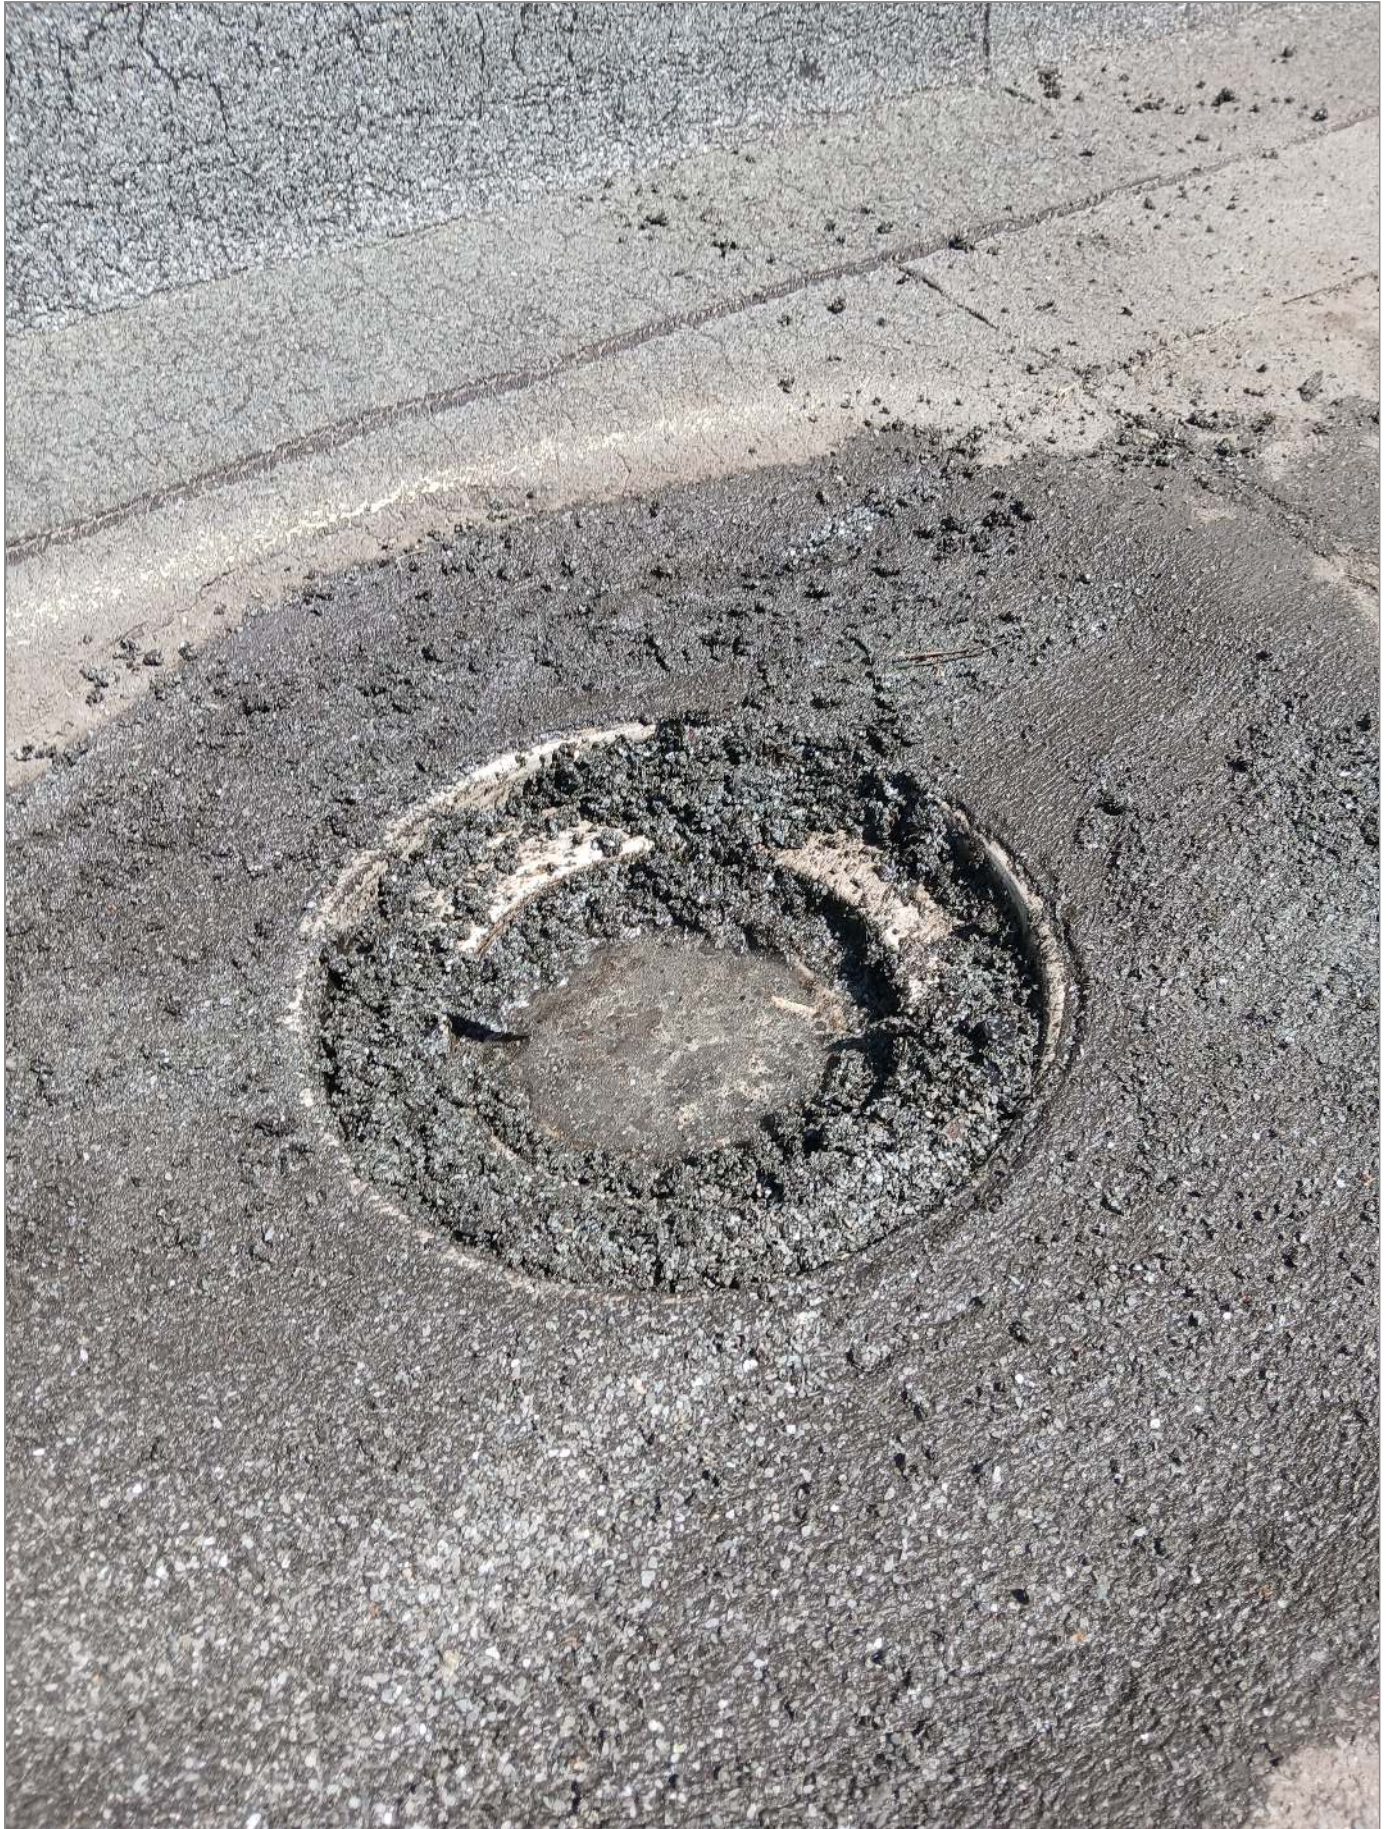
Závada č. 32

Ucpaný odtok

⚡ HAVÁRIE
