Klient Praceprofirmy s.r.o. · IČO: 21691908

Areál VZOR

Budova VZOR · 35000 m²

Datum 21. 05. 2026

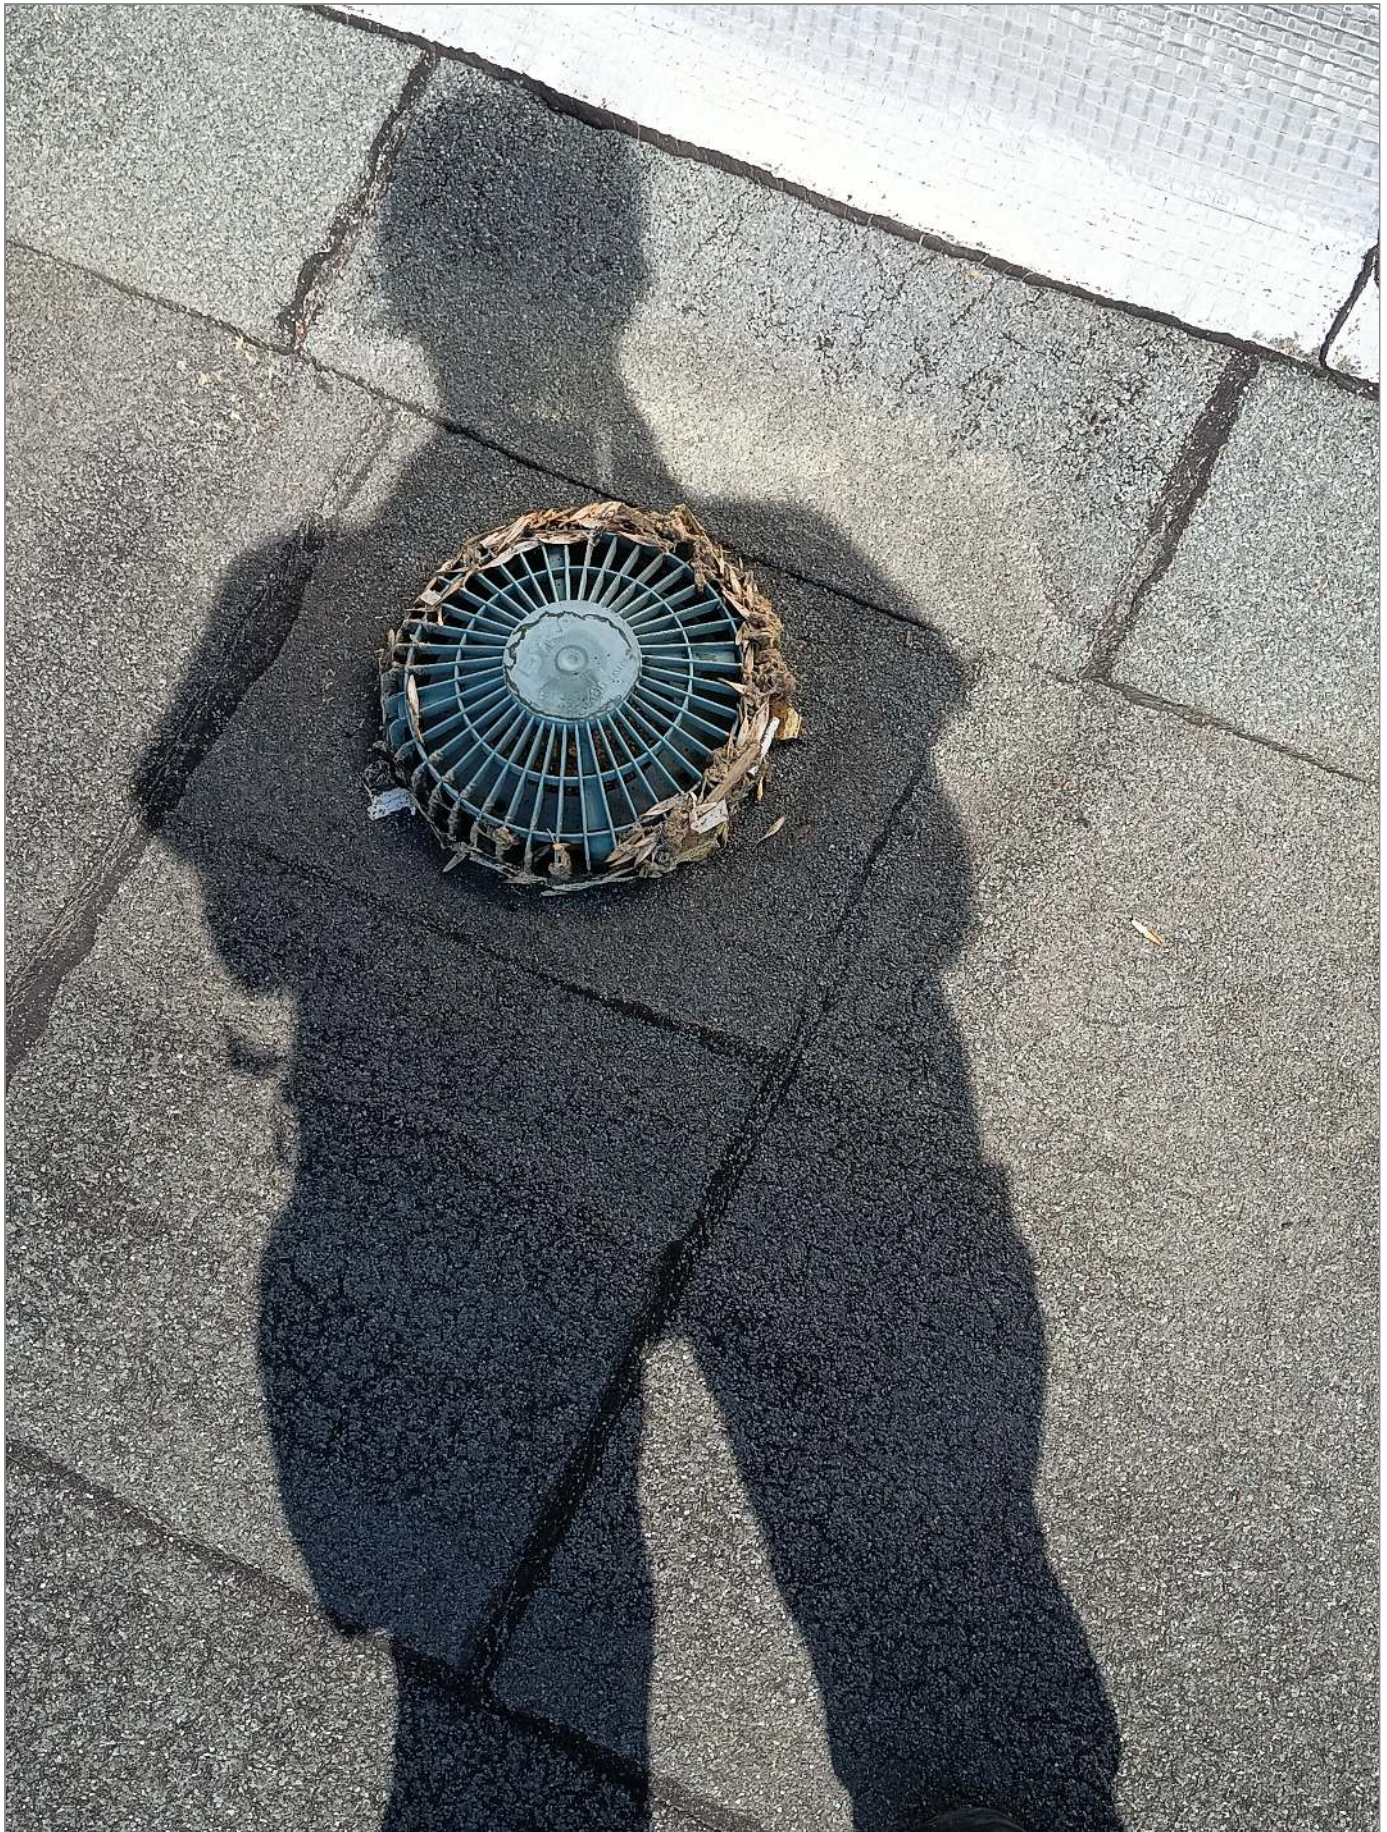
Před opravou

Popis
Úklid

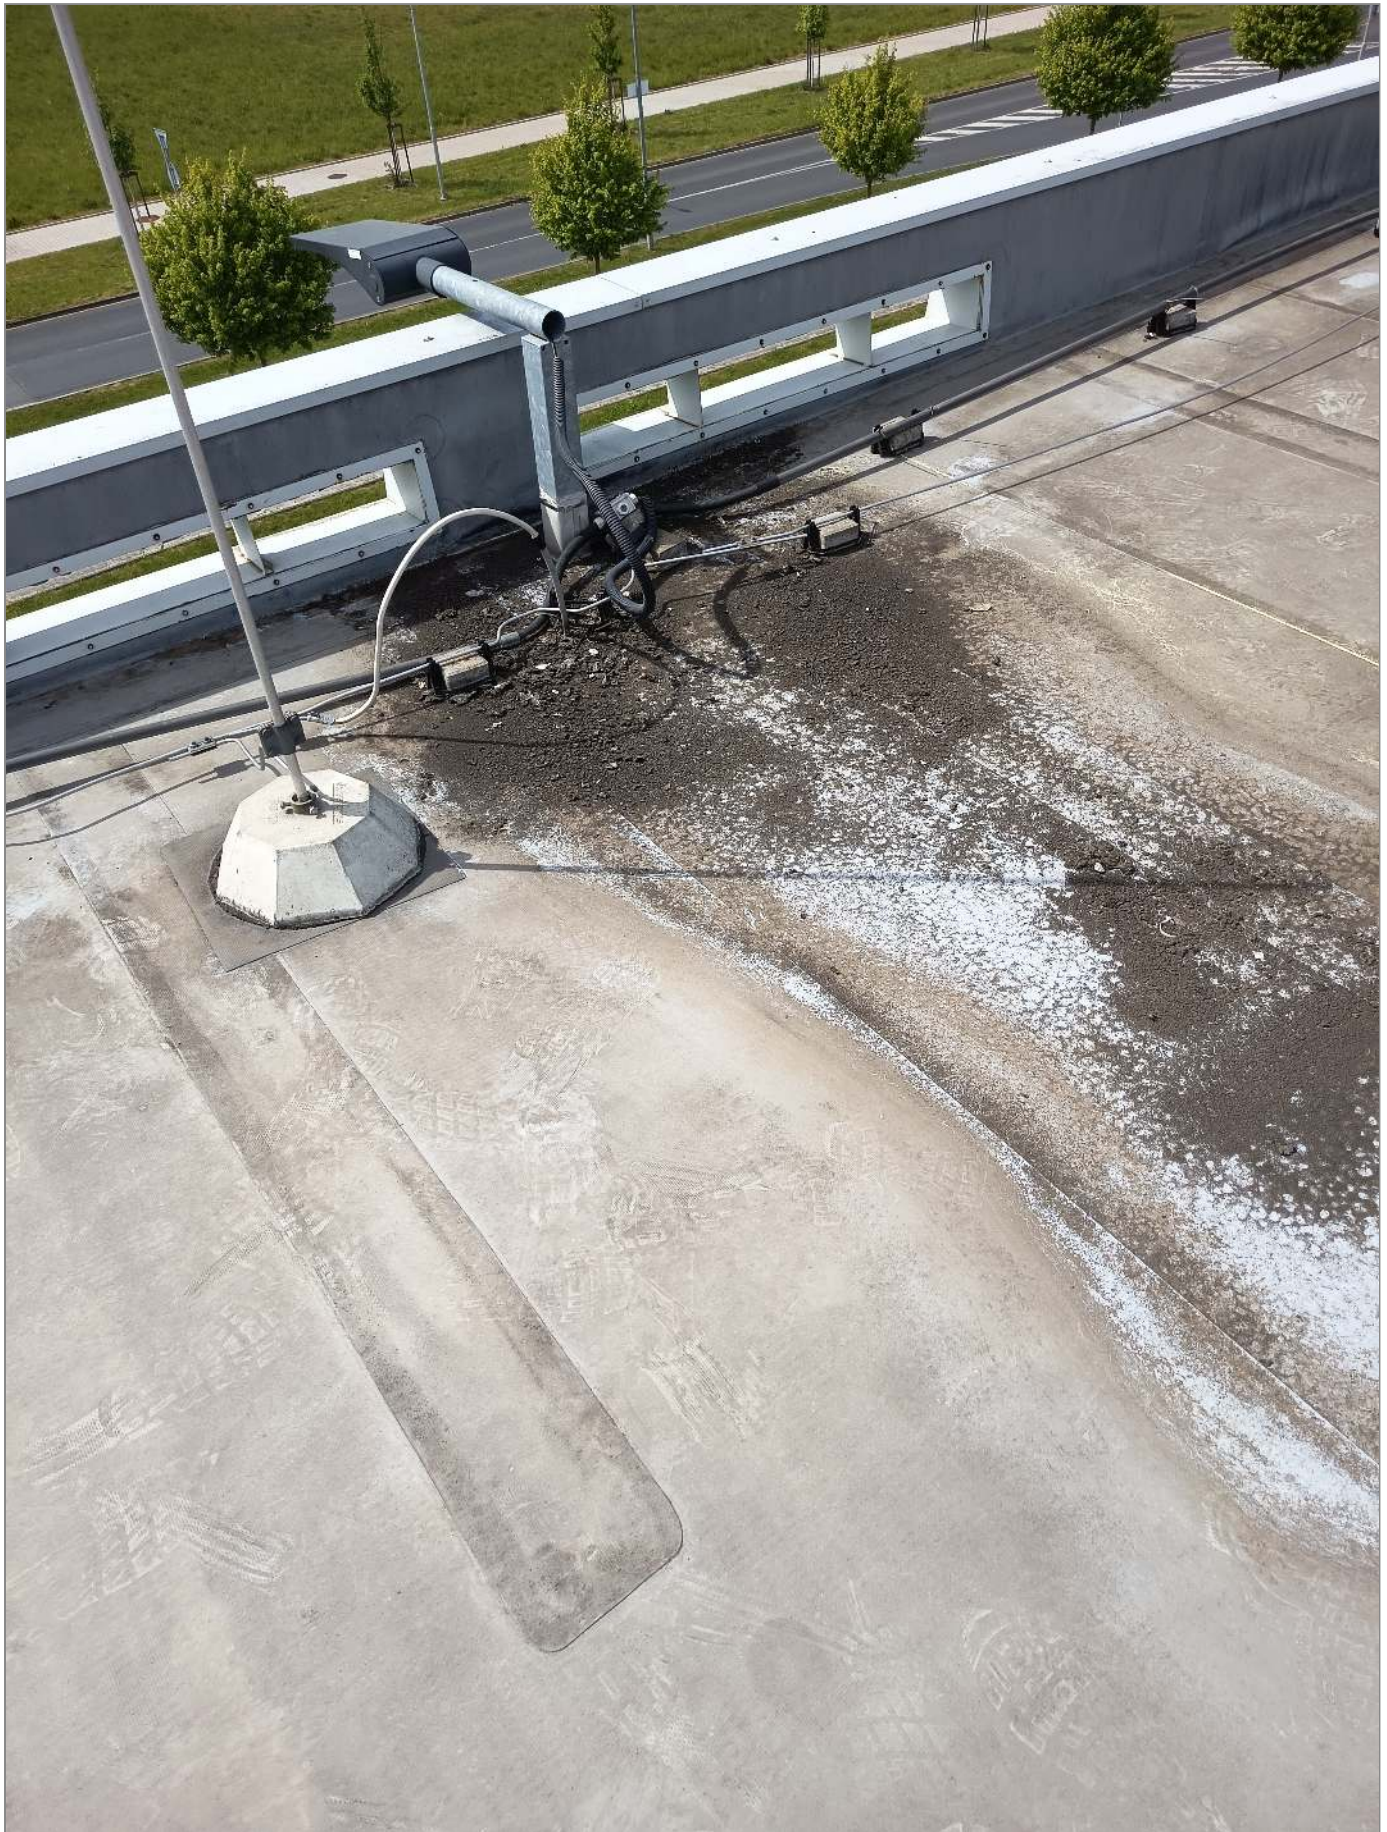
Před opravou

Popis
Úklid

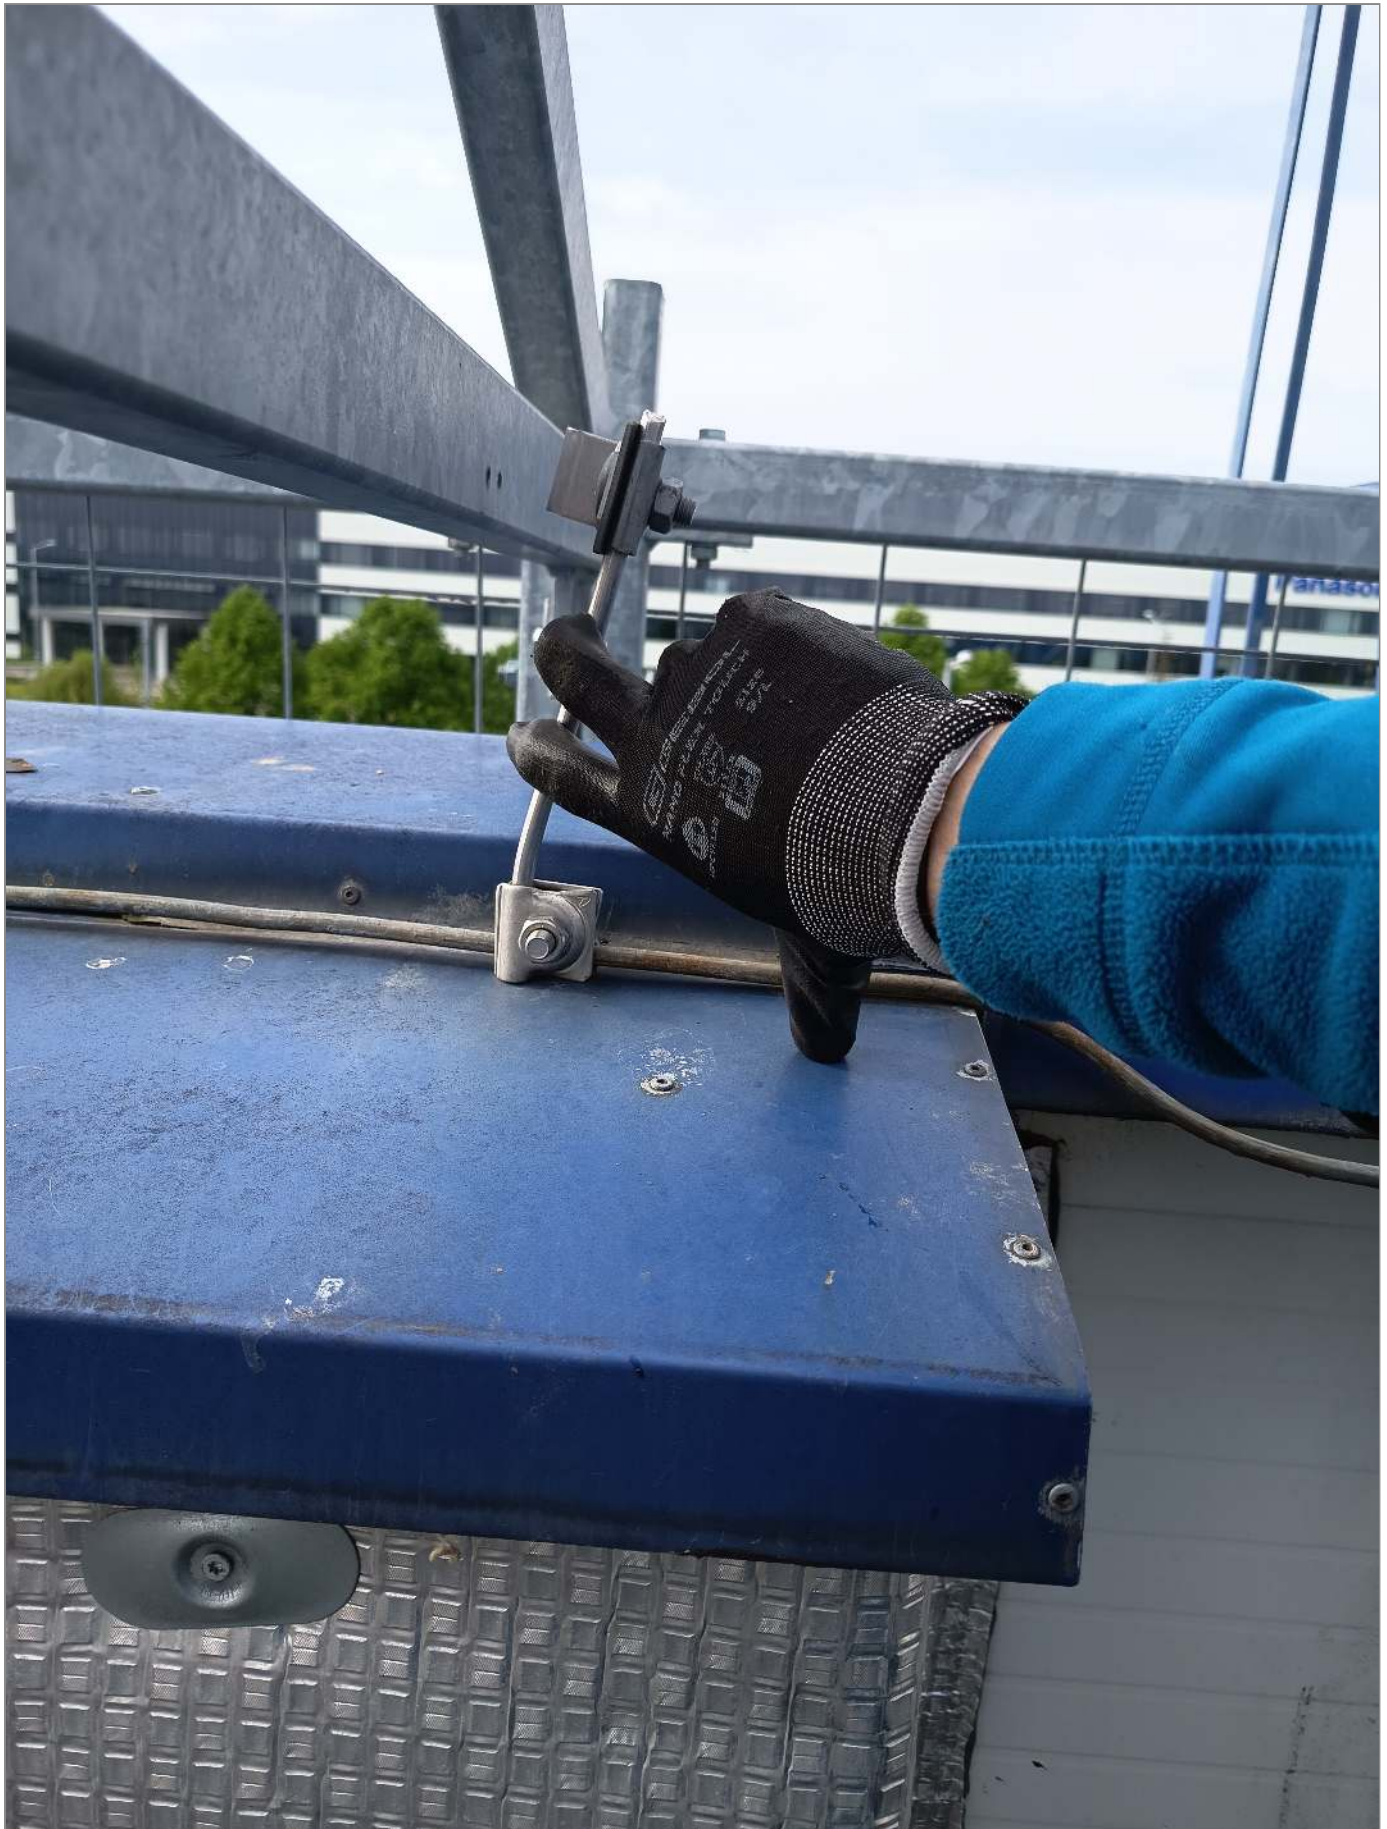
Závada č. 29

Hromosvod - závada na svodu - chybí pospojení

⊗ KRITICKÉ

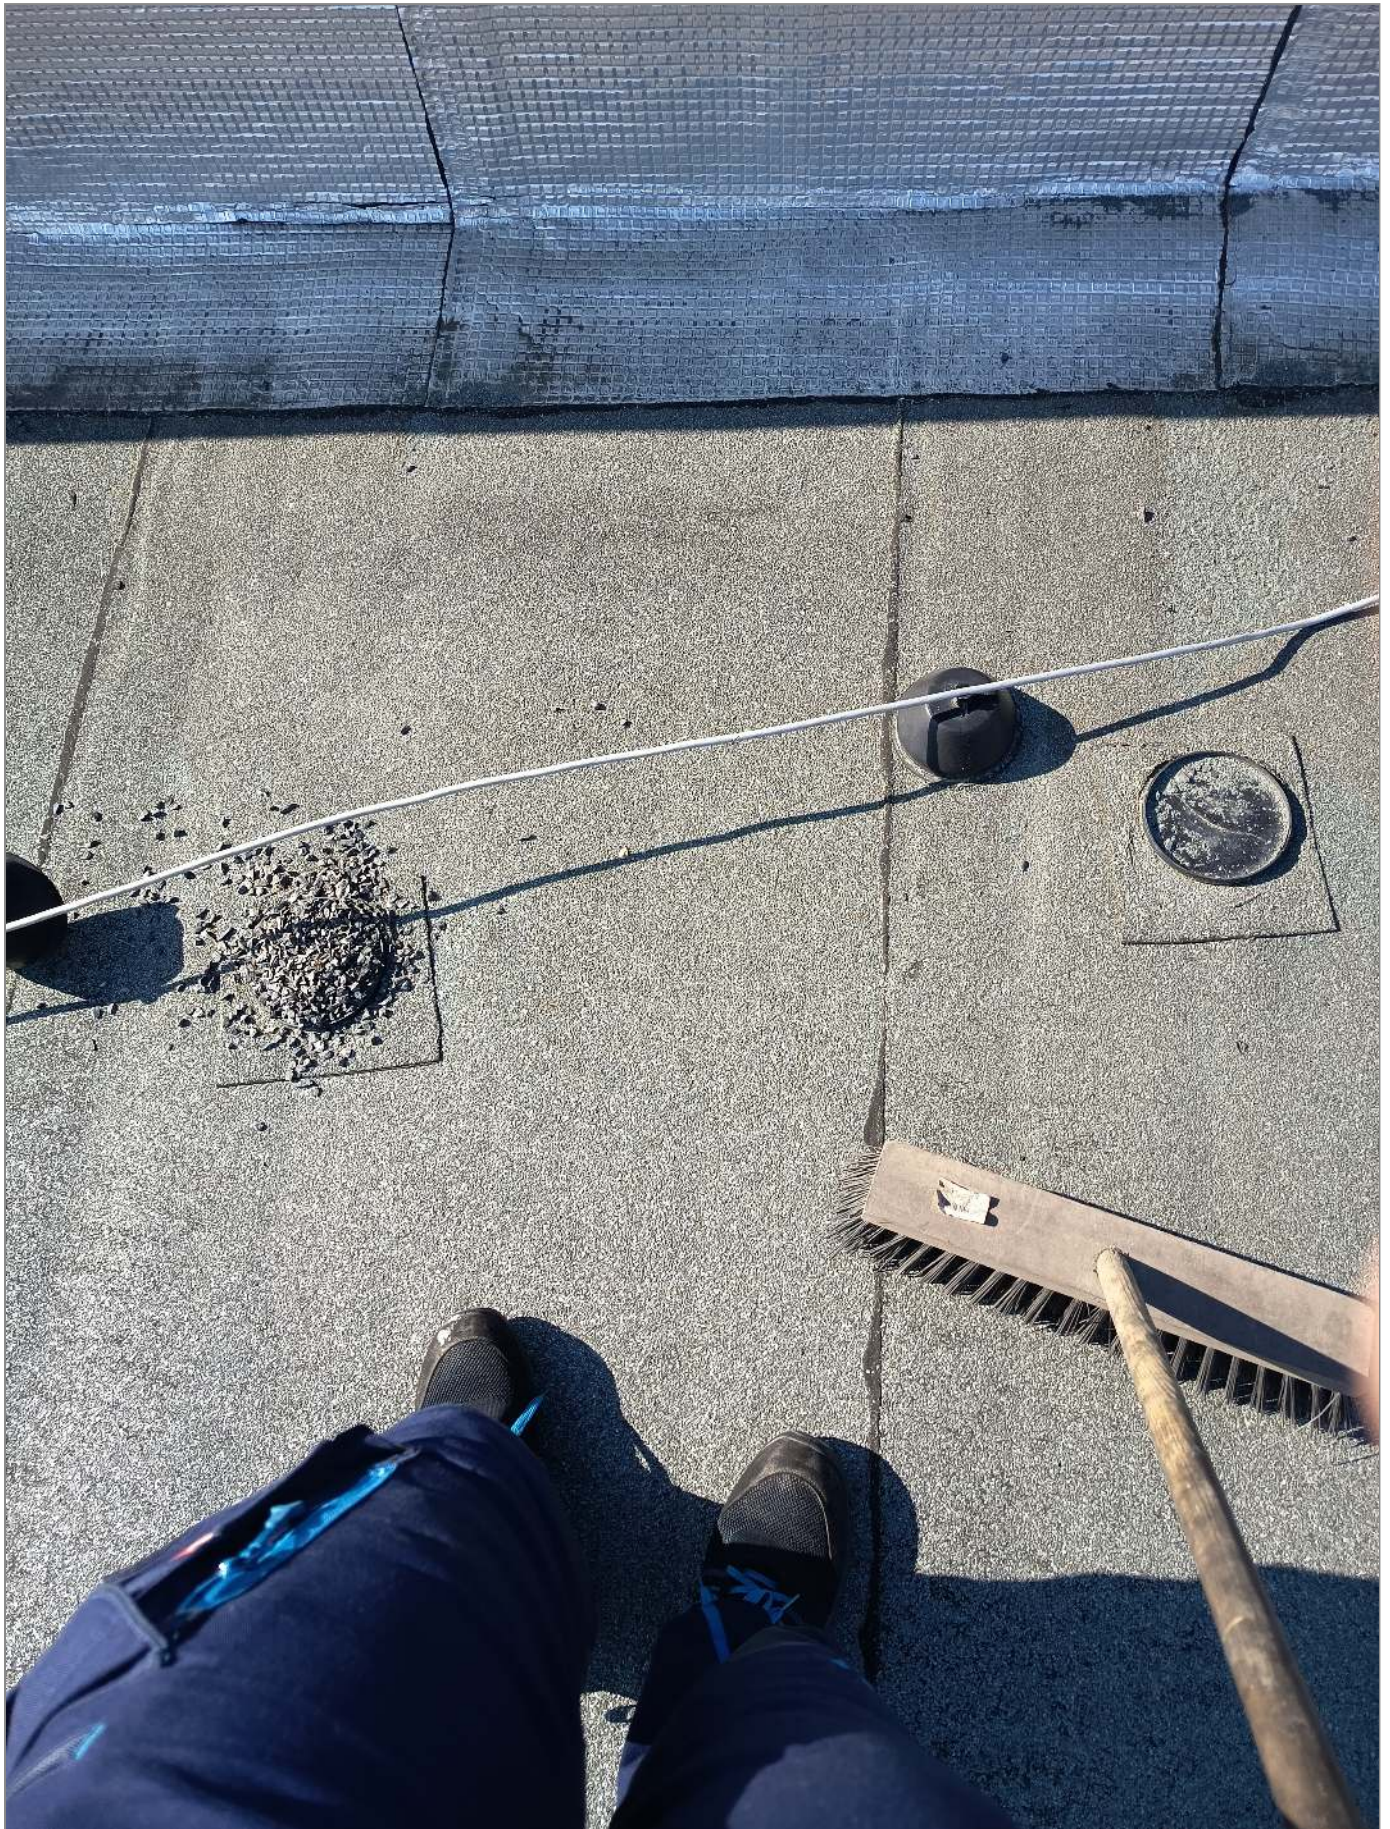
Závada č. 28

Hromosvod - závada na svodu - vysypaná výplň

⊗ KRITICKÉ

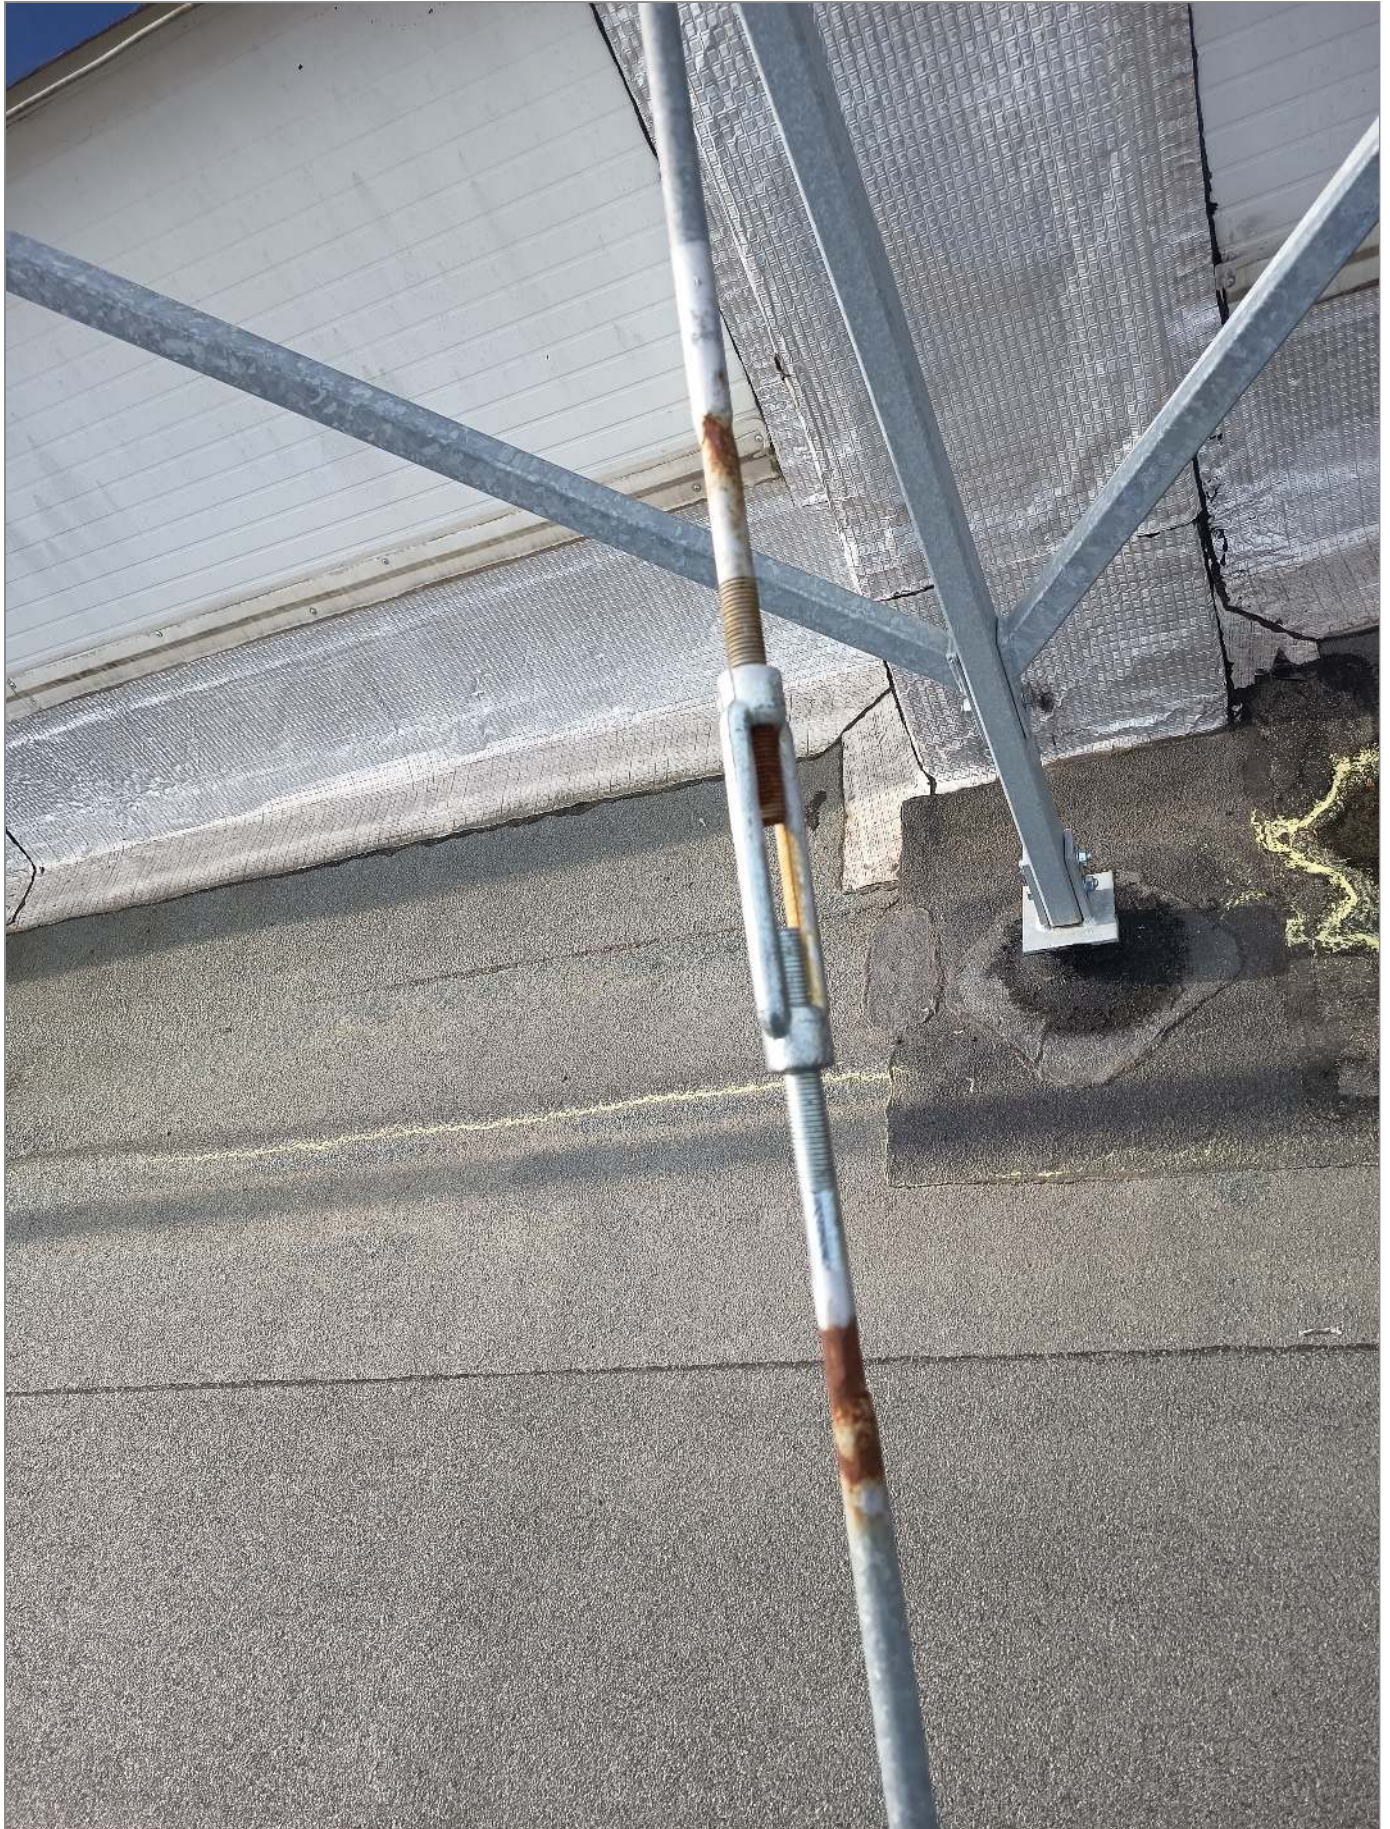
Závada č. 26

Konstrukce koroze

⊗ KRITICKÉ

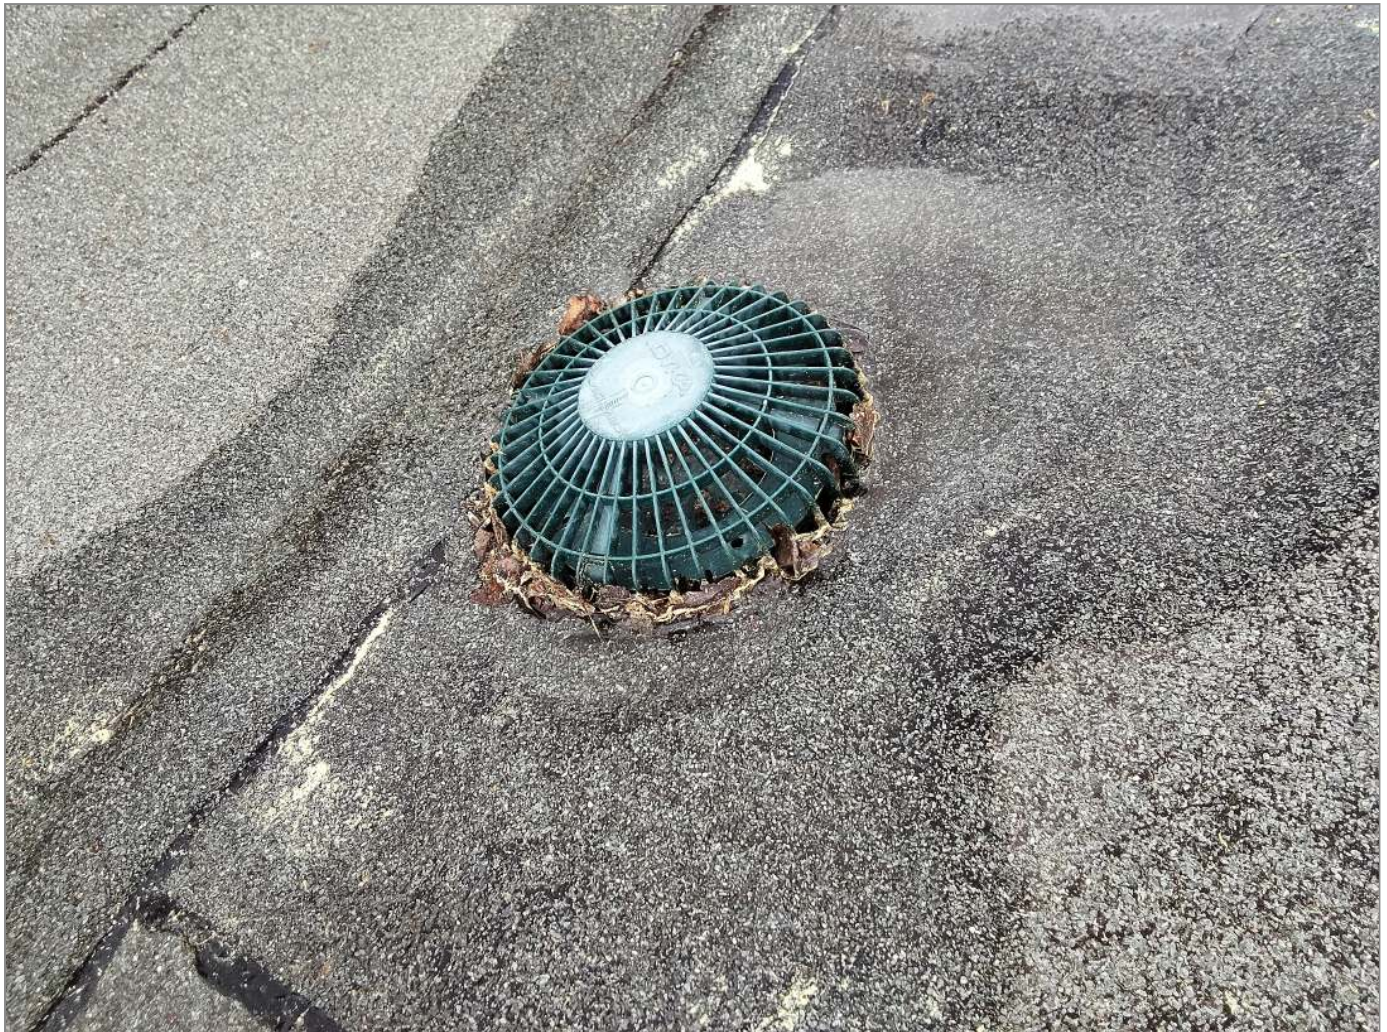
Před opravou

Popis
Úklid

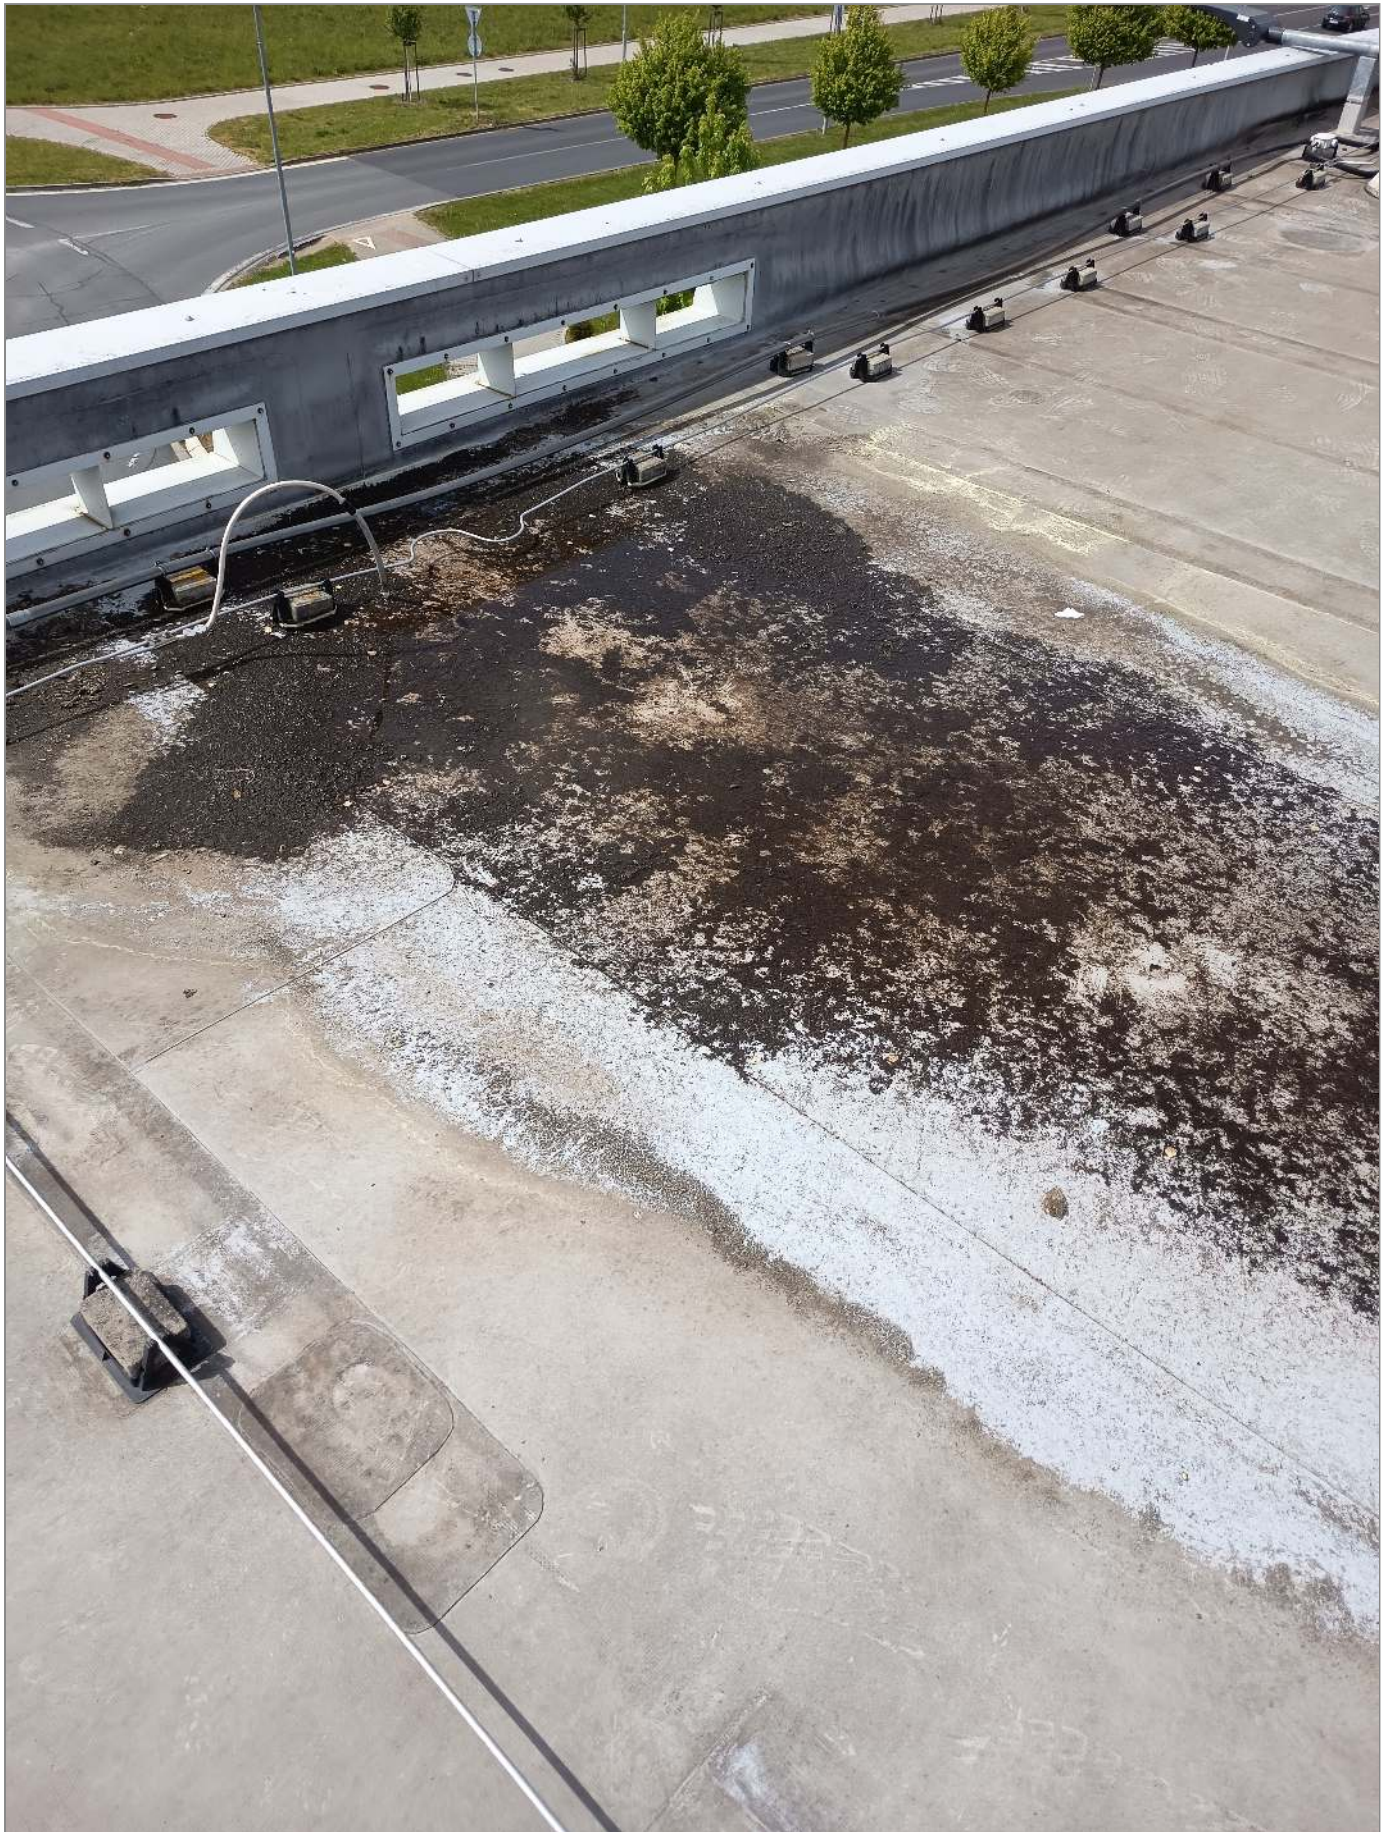
Před opravou

Popis
Úklid

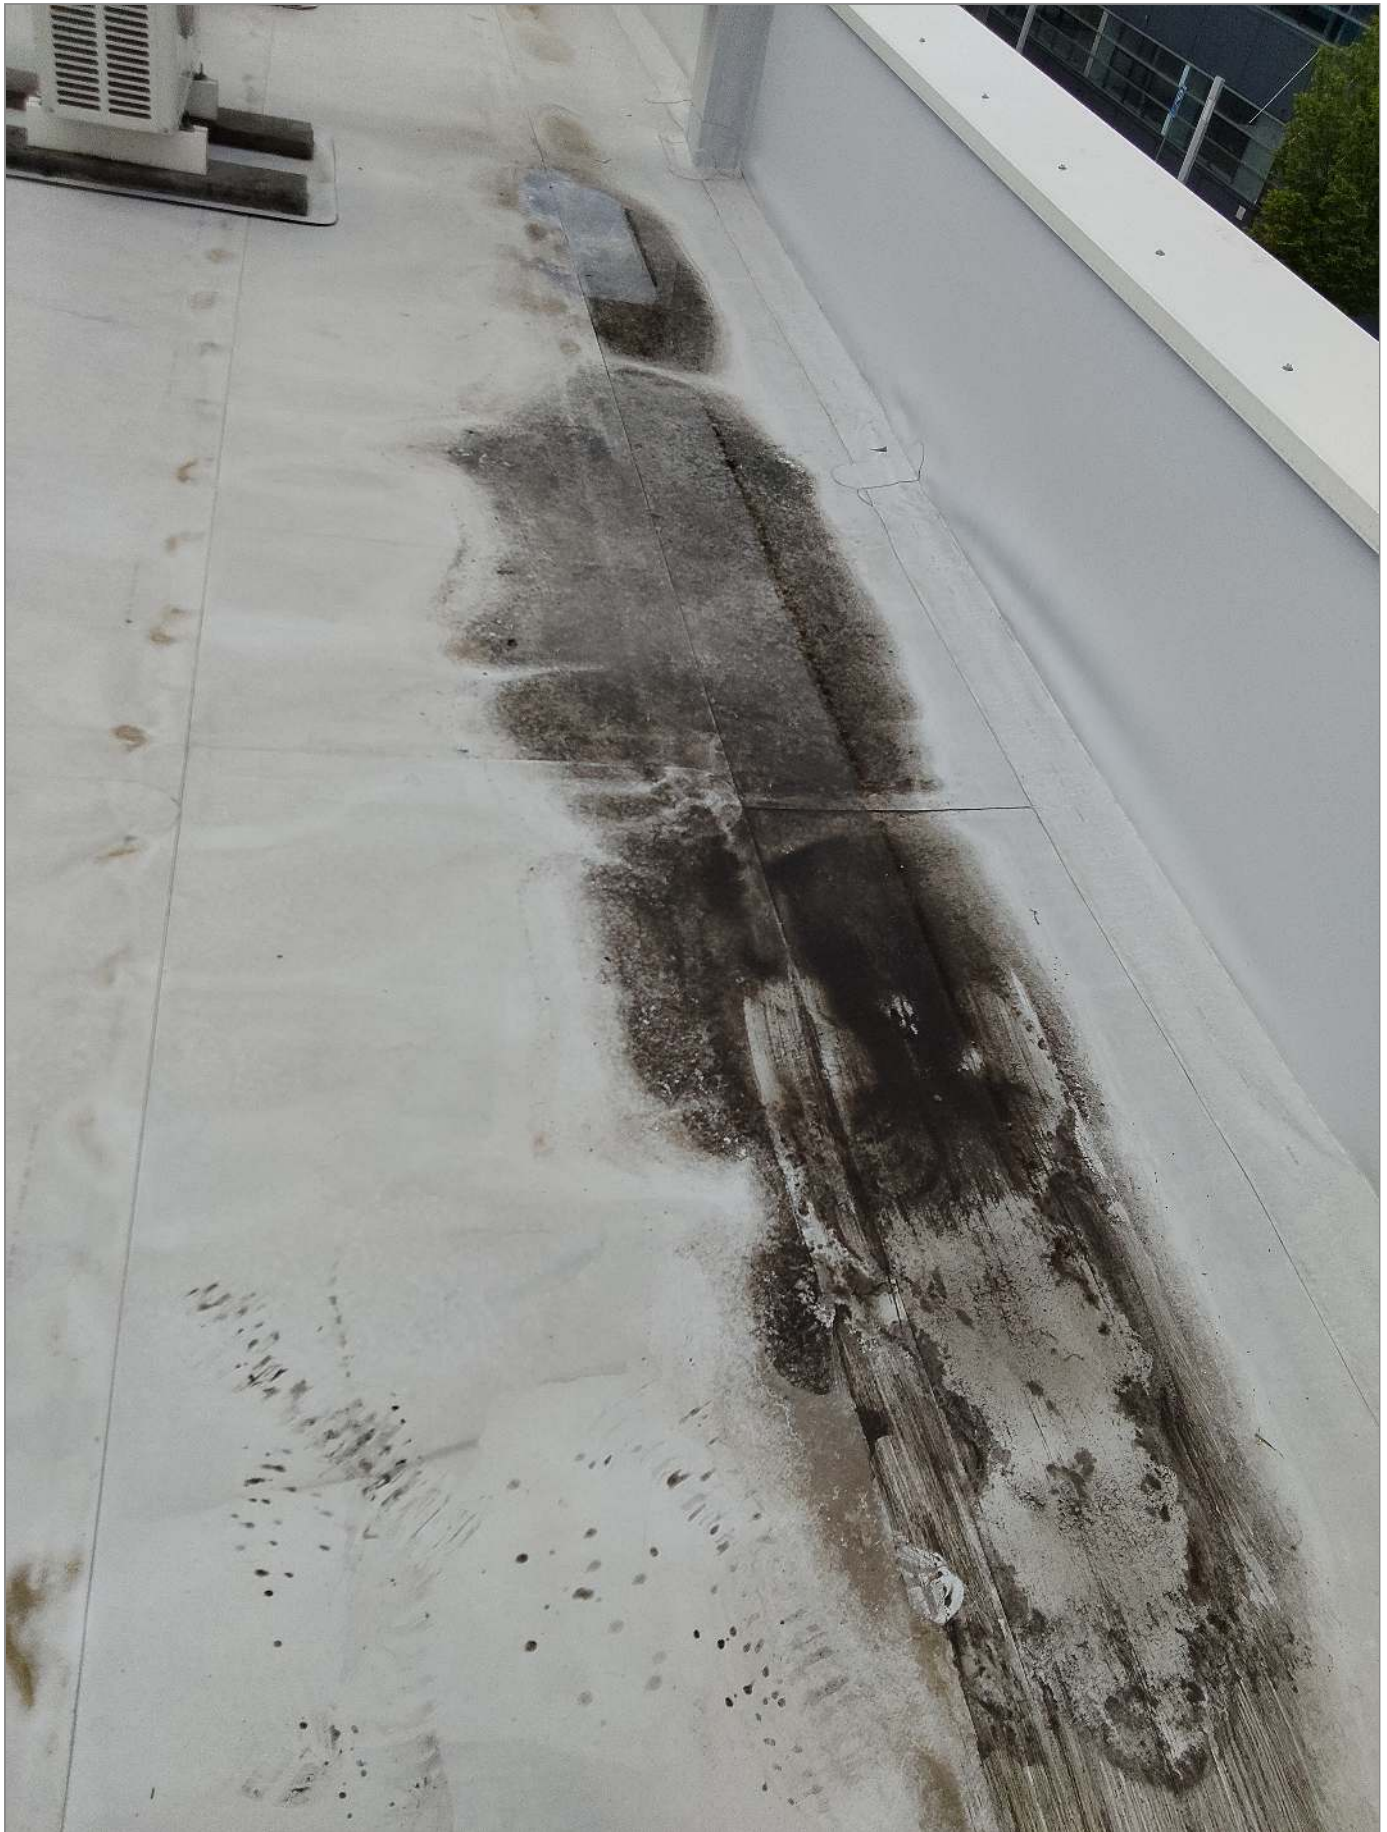
Před opravou

Popis
Úklid

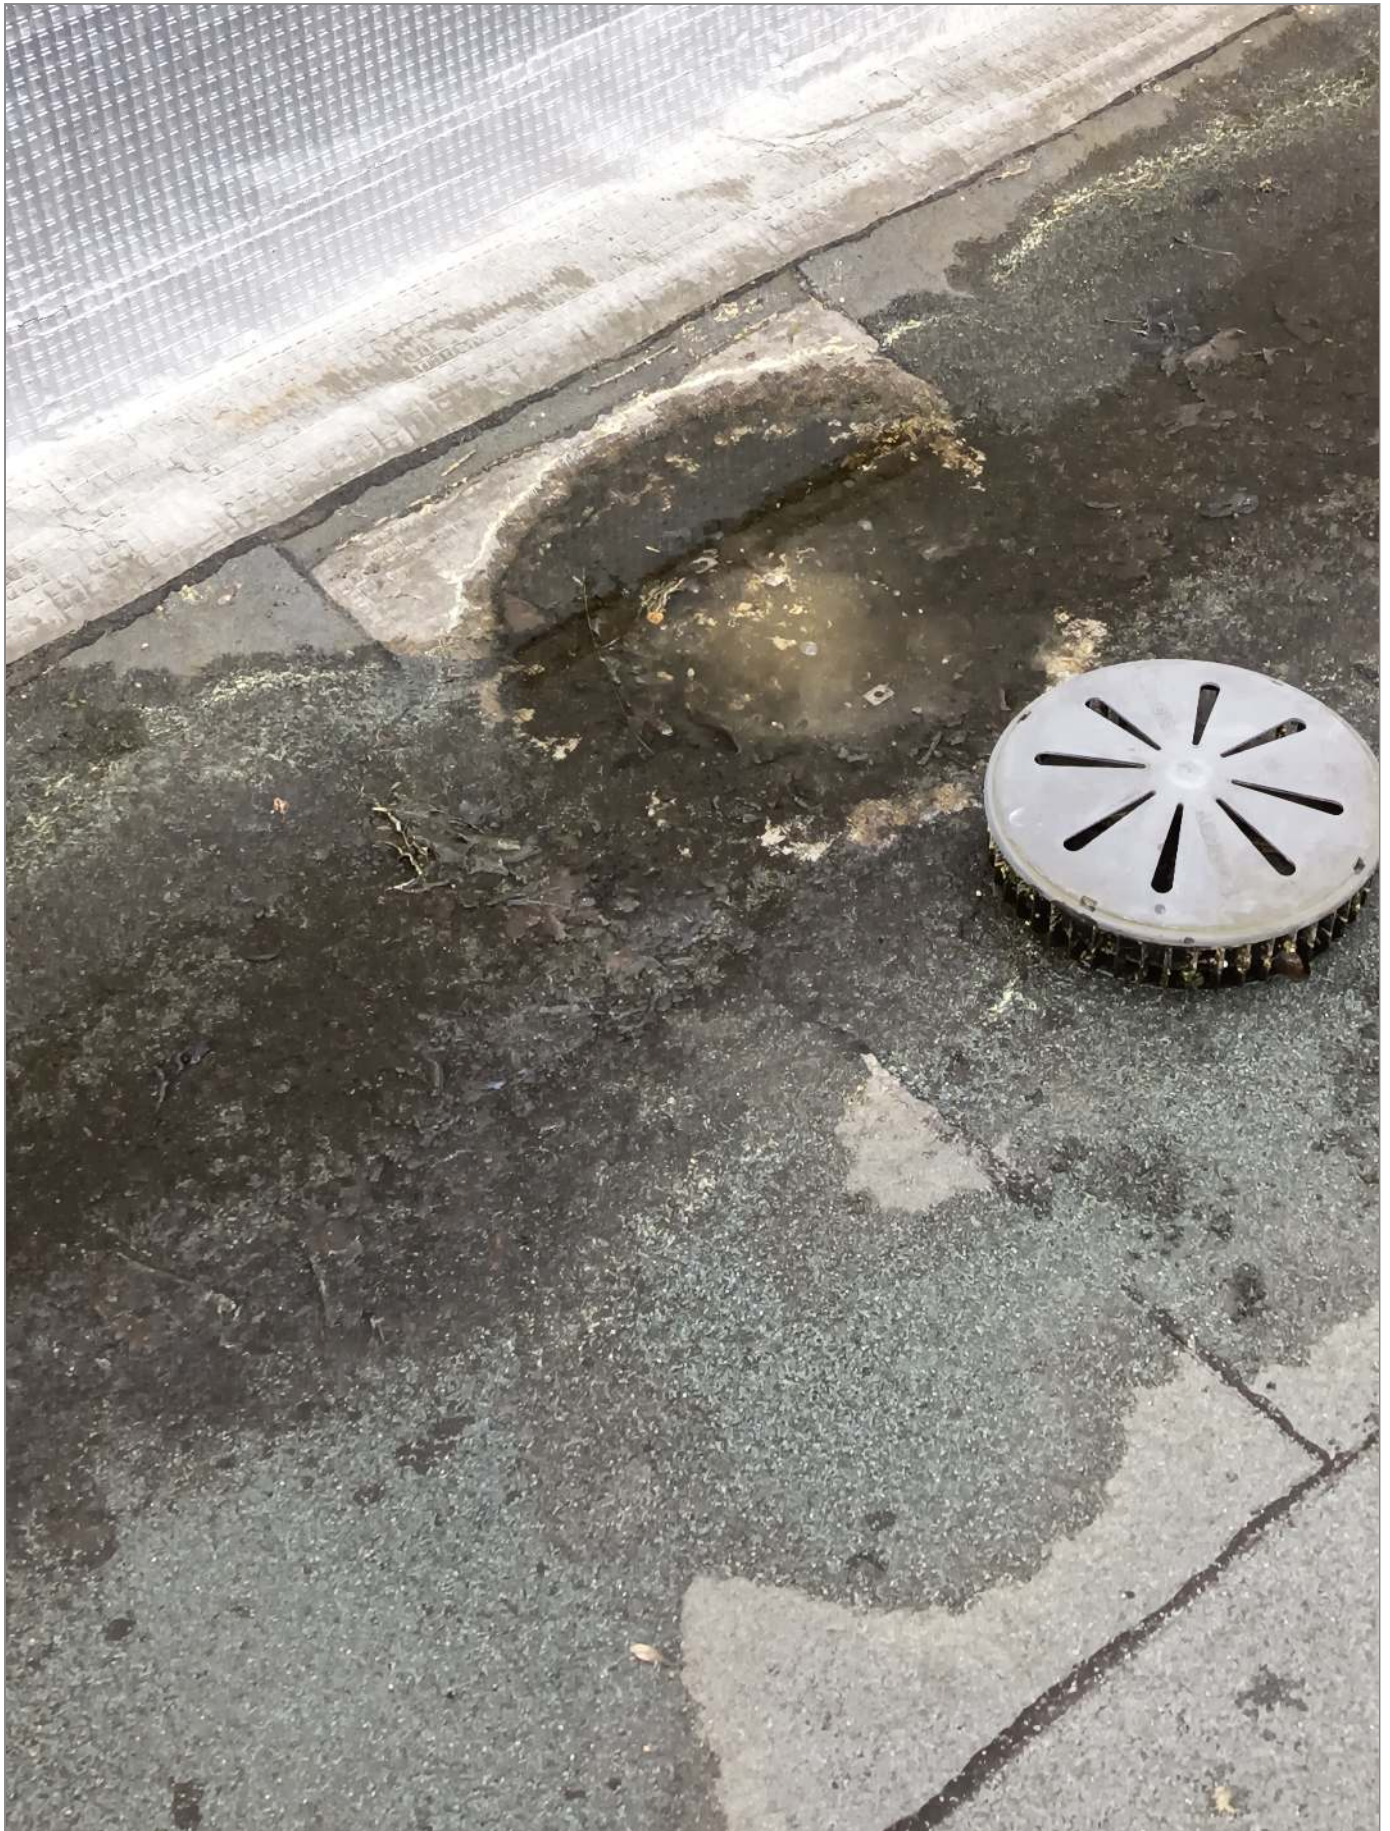
Závada č. 22

Odtok - prasklý nebo chybějící vnější kryt / vnitřní koš na odtoku

⊗ KRITICKÉ
