Klient Praceprofirmy s.r.o. · IČO: 21691908

Areál VZOR

Budova VZOR · 35000 m²

Datum 21. 05. 2026

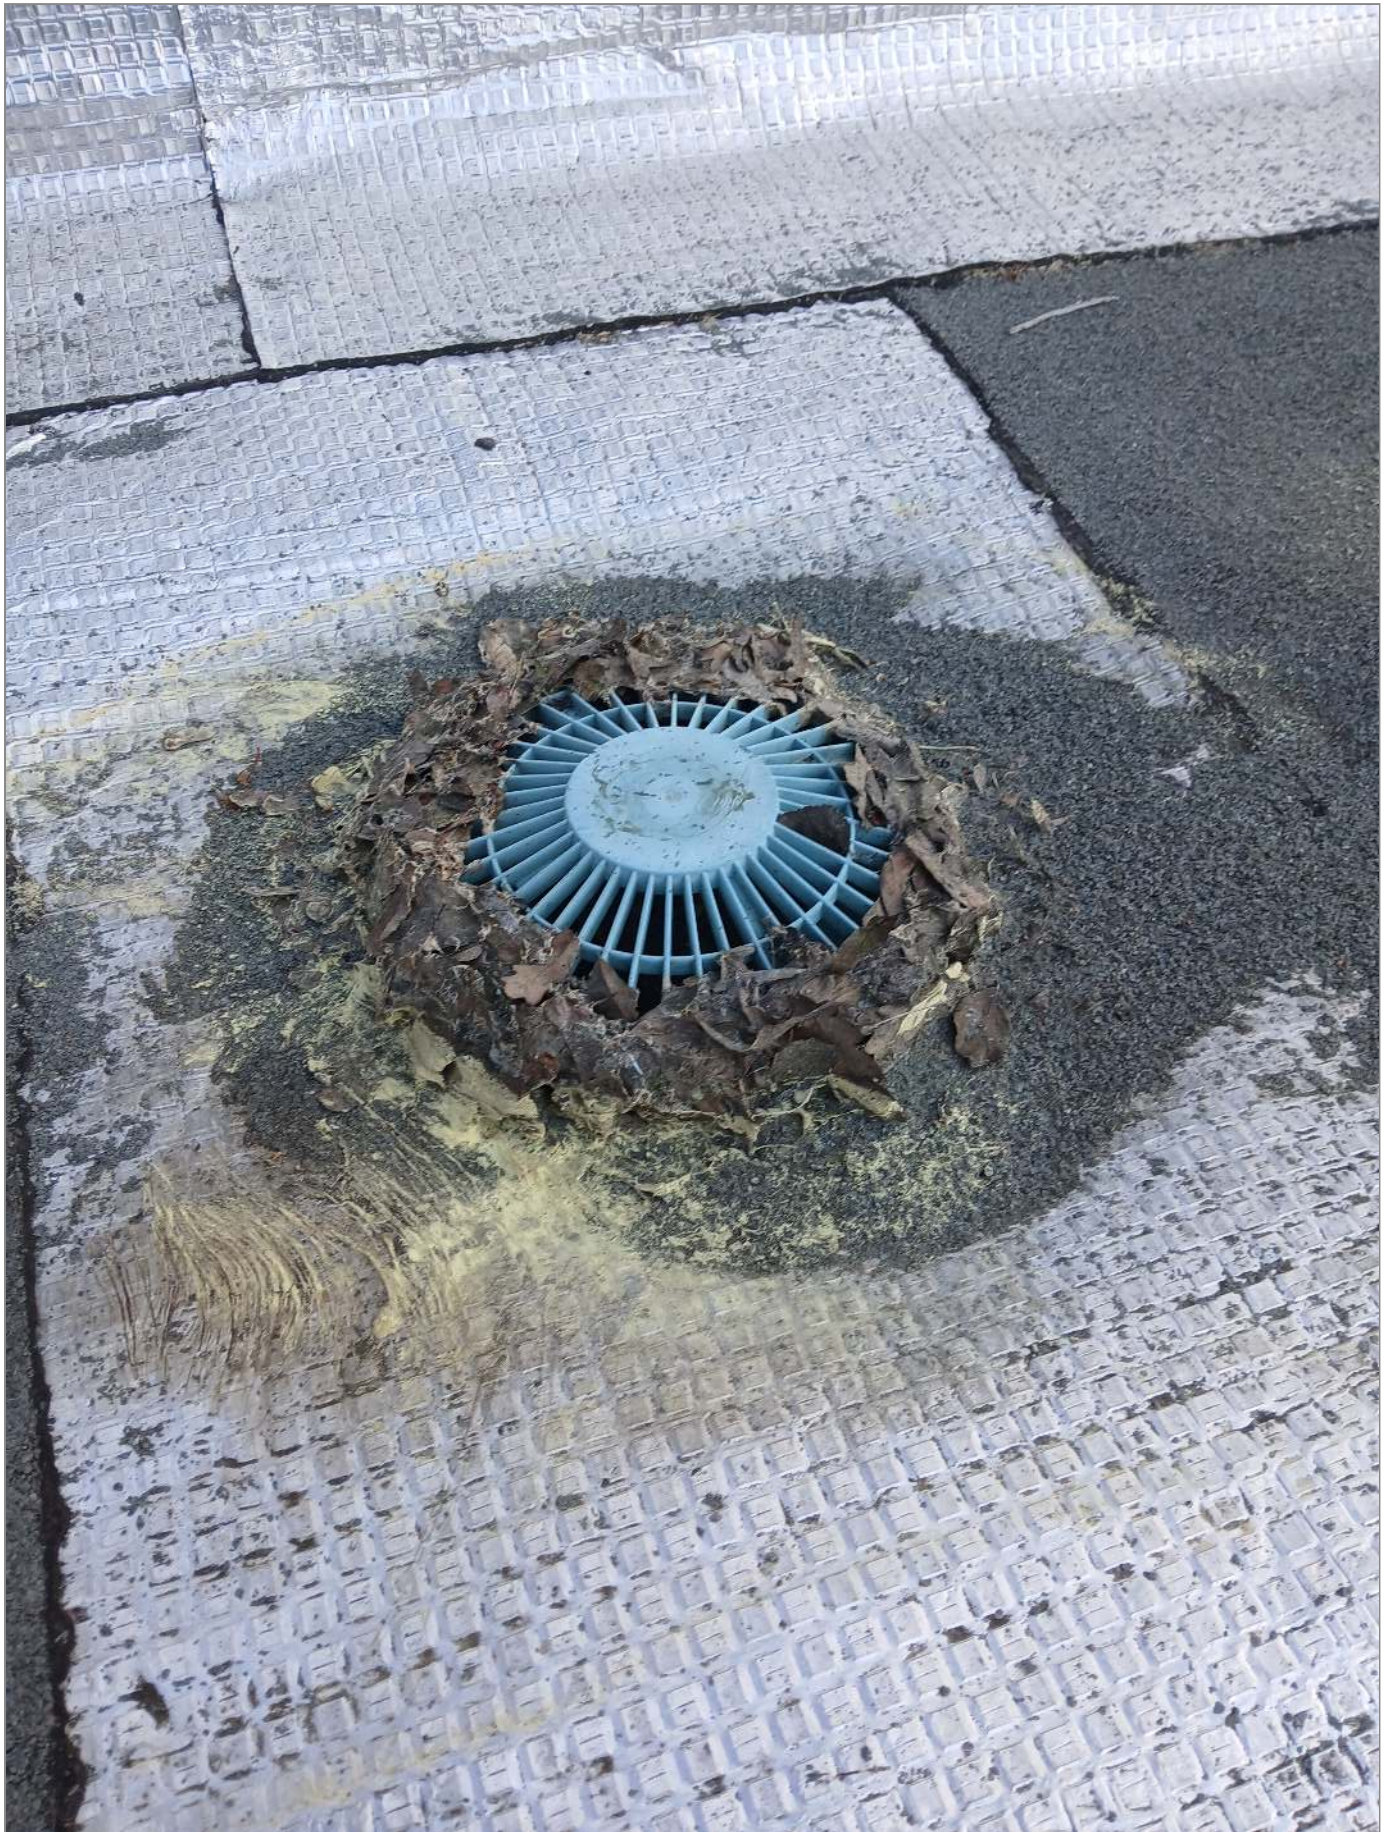
Před opravou

Popis
Úklid

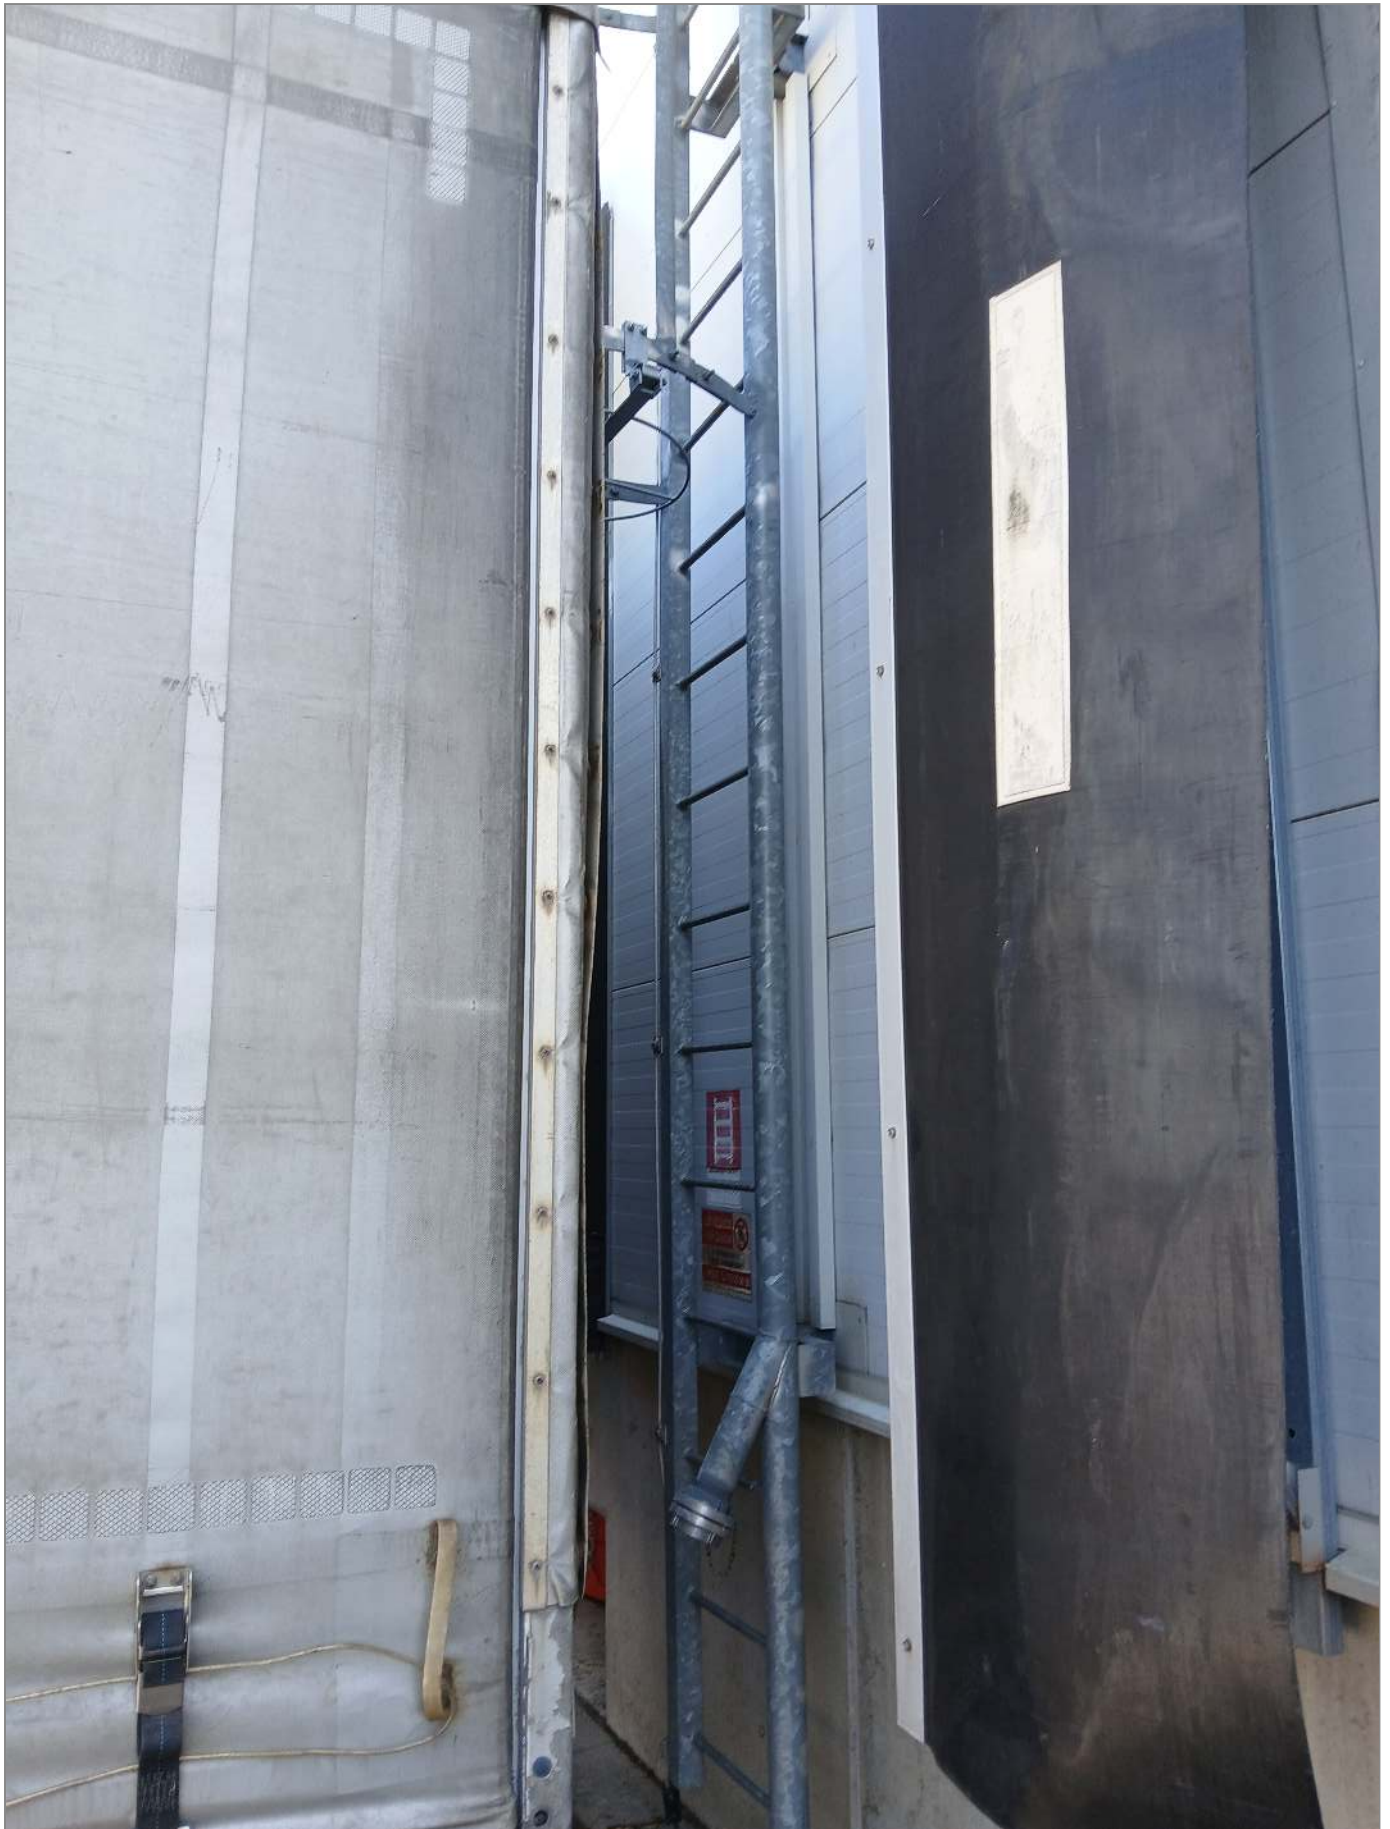
Závada č. 20

Blokovaný přístup k požárnímu žebříku

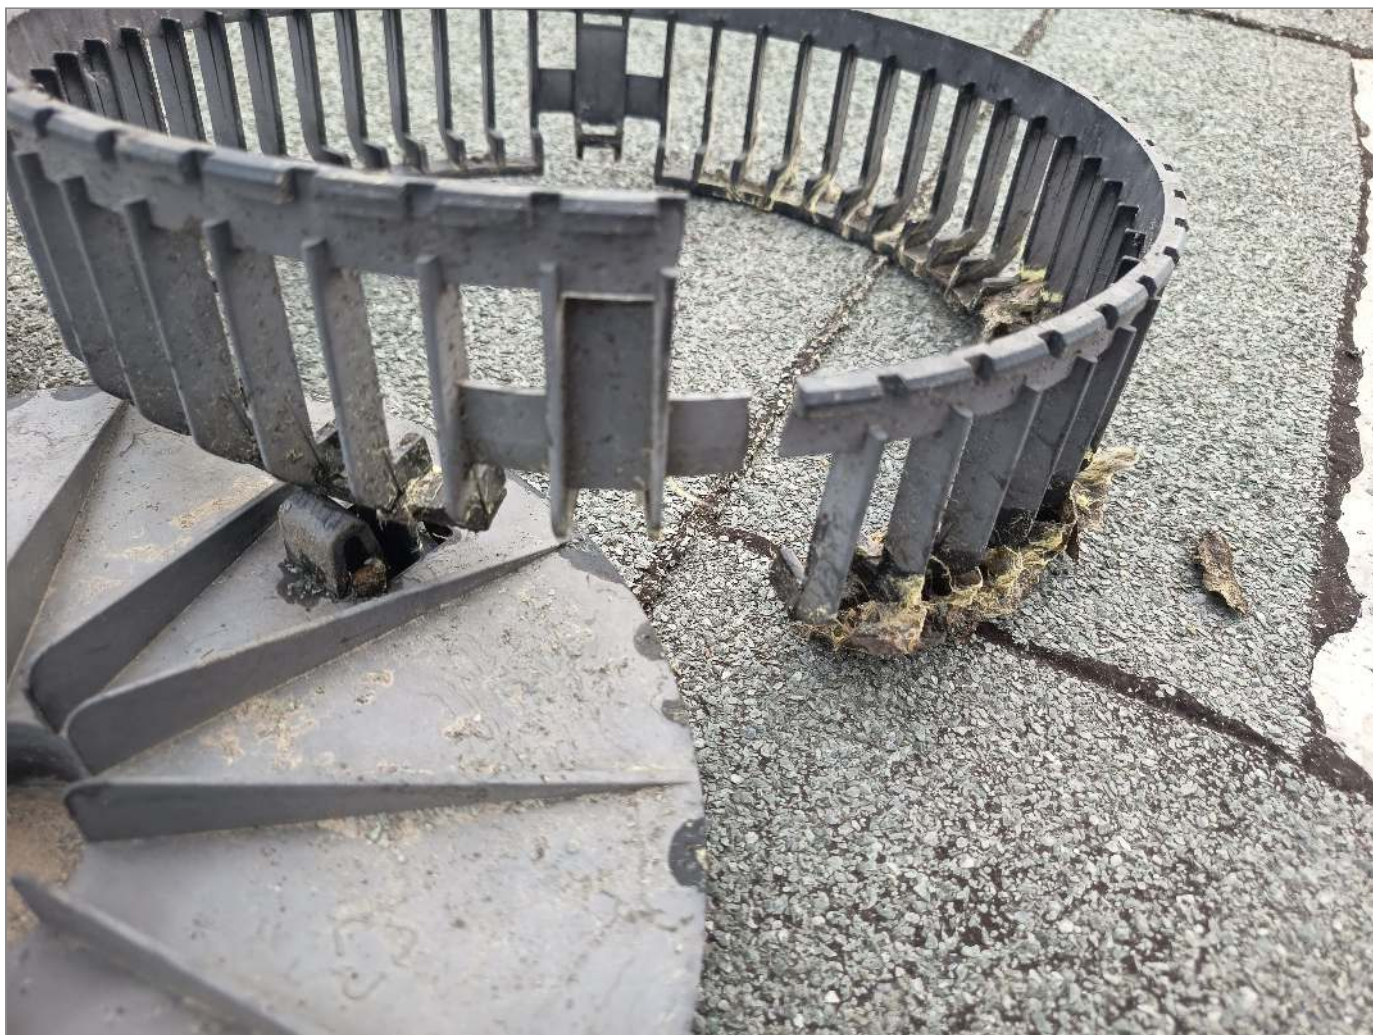
Závada č. 19

⊗ KRITICKÉ

Odtok - chybějící vnější kryt / vnitřní koš na odtoku

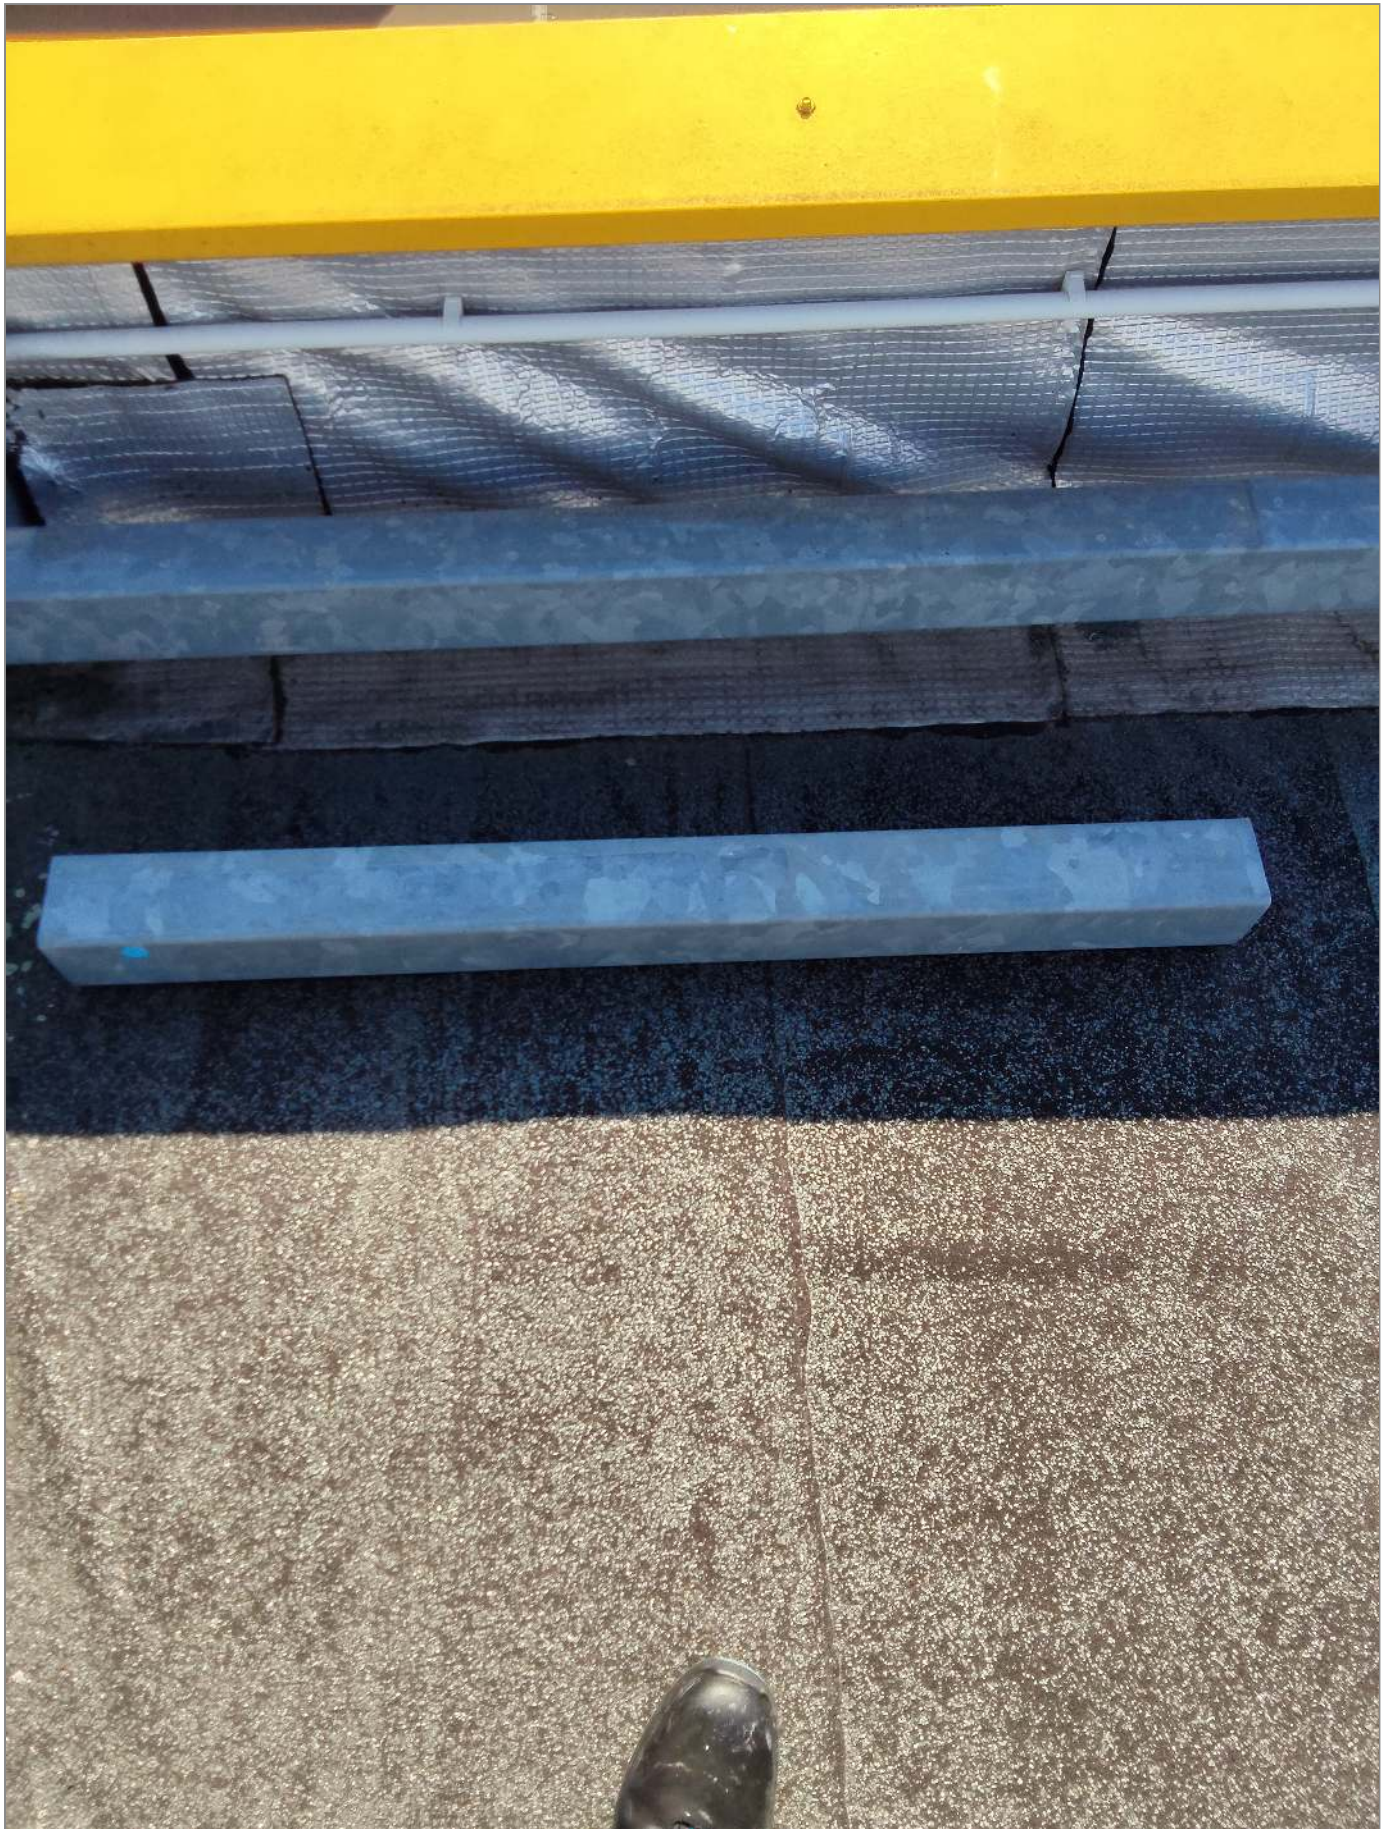
Závada č. 18

Odstraněný materiál

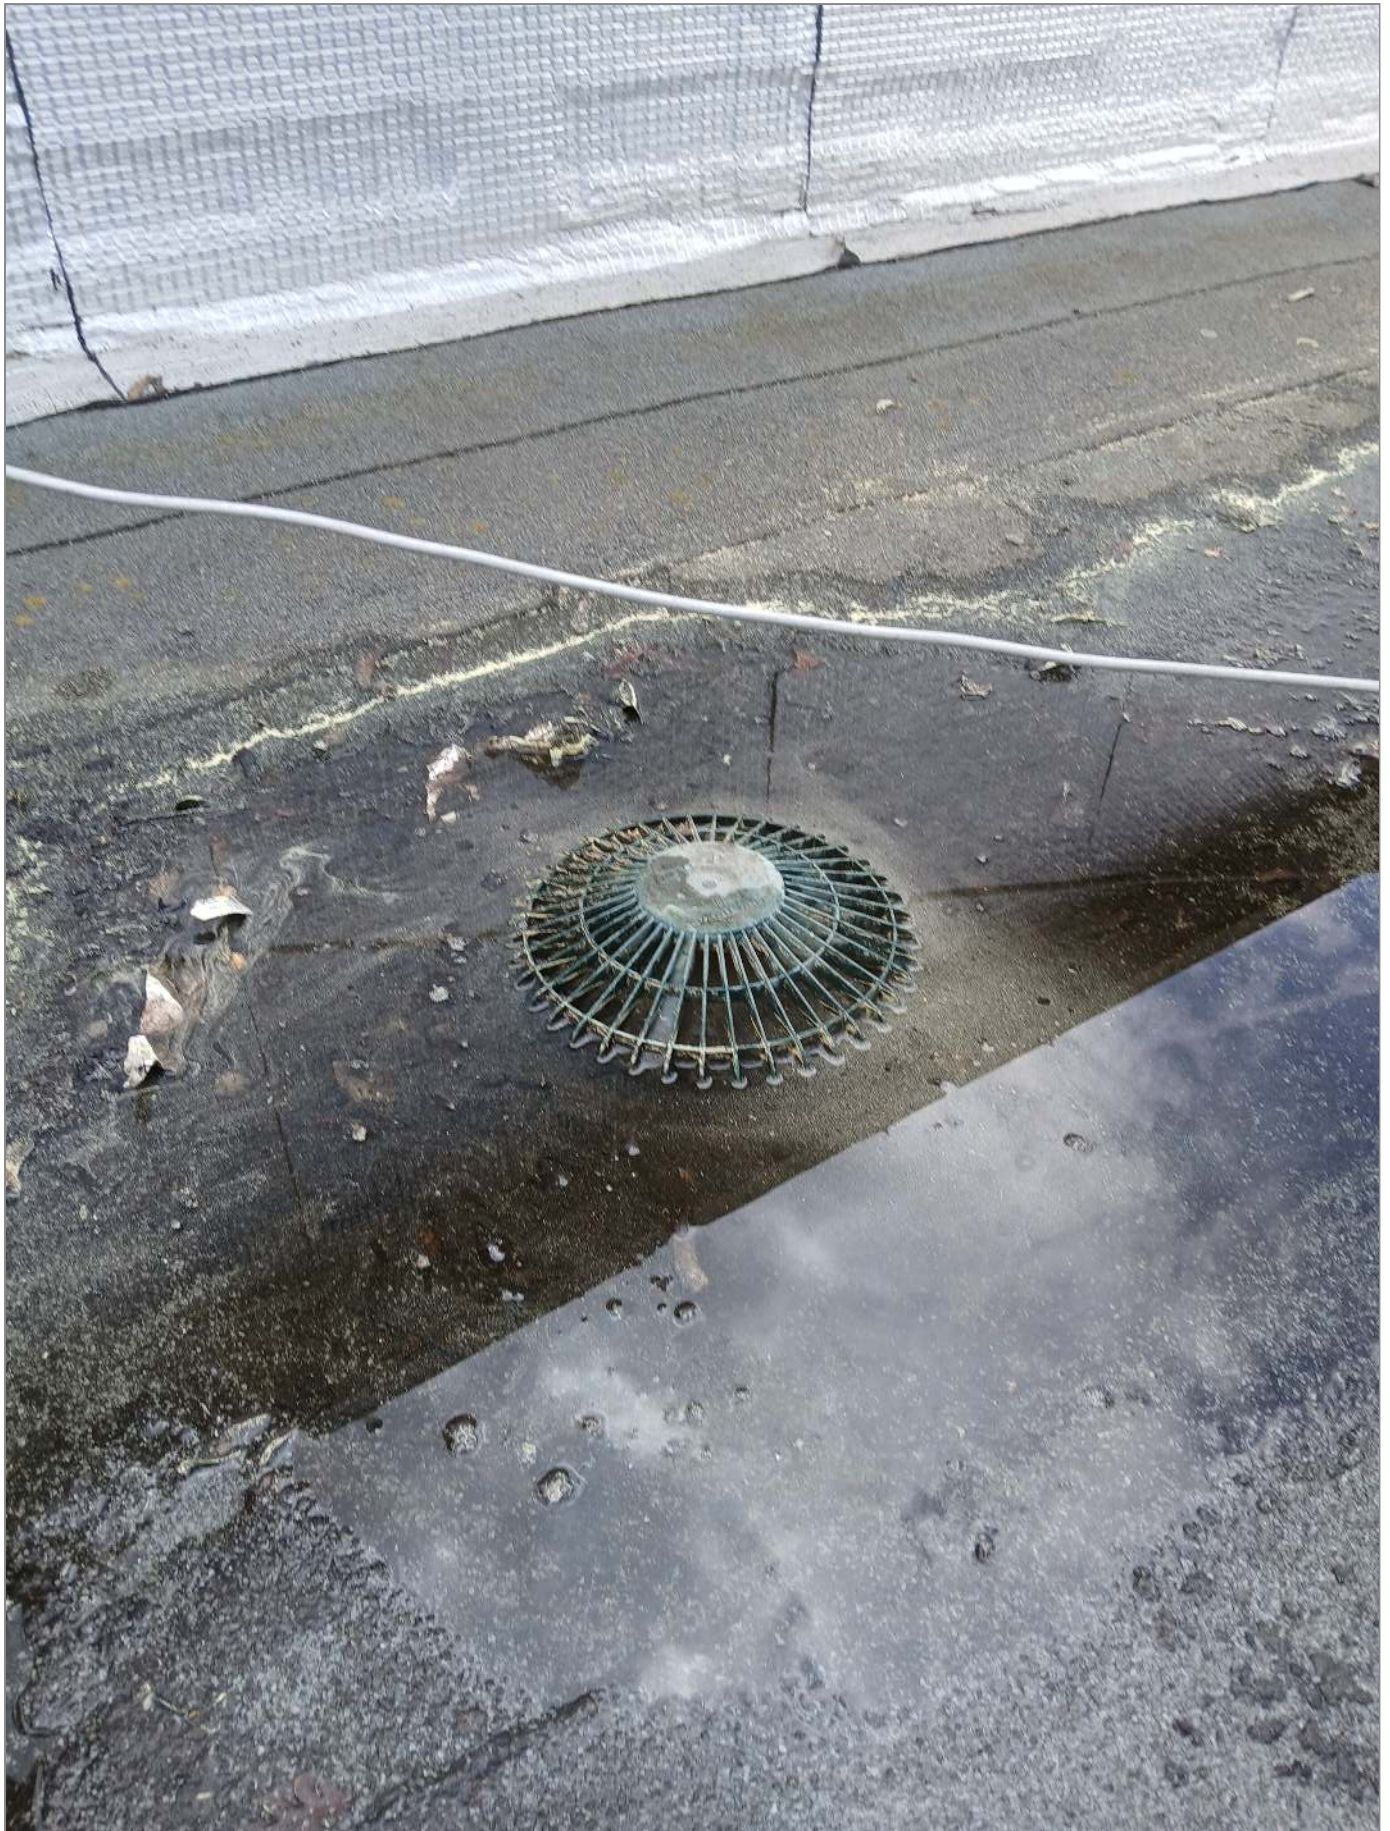
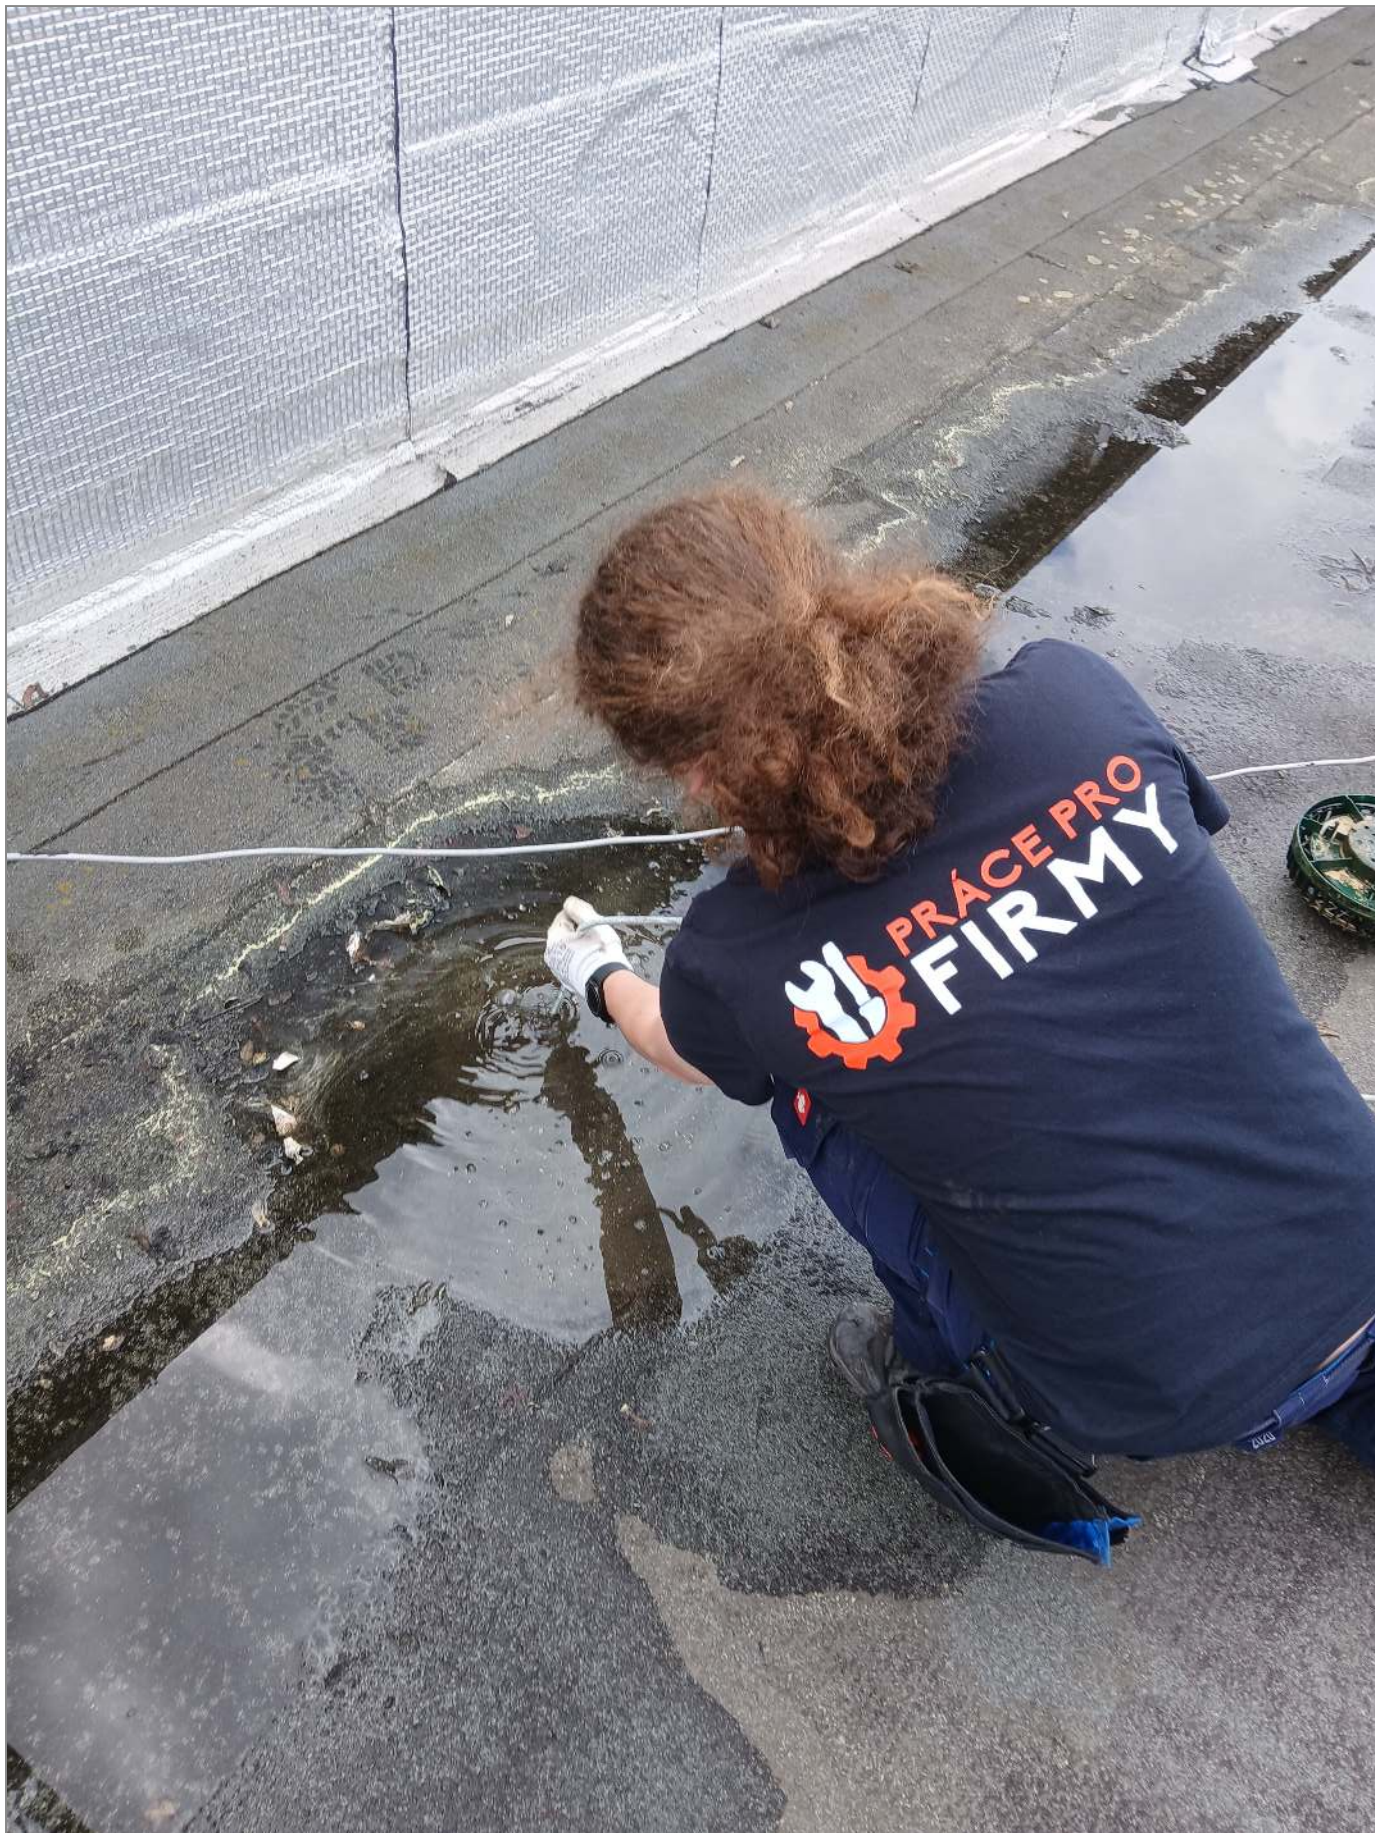
Závada č. 17

Ucpaný odtok

⚡ HAVÁRIE

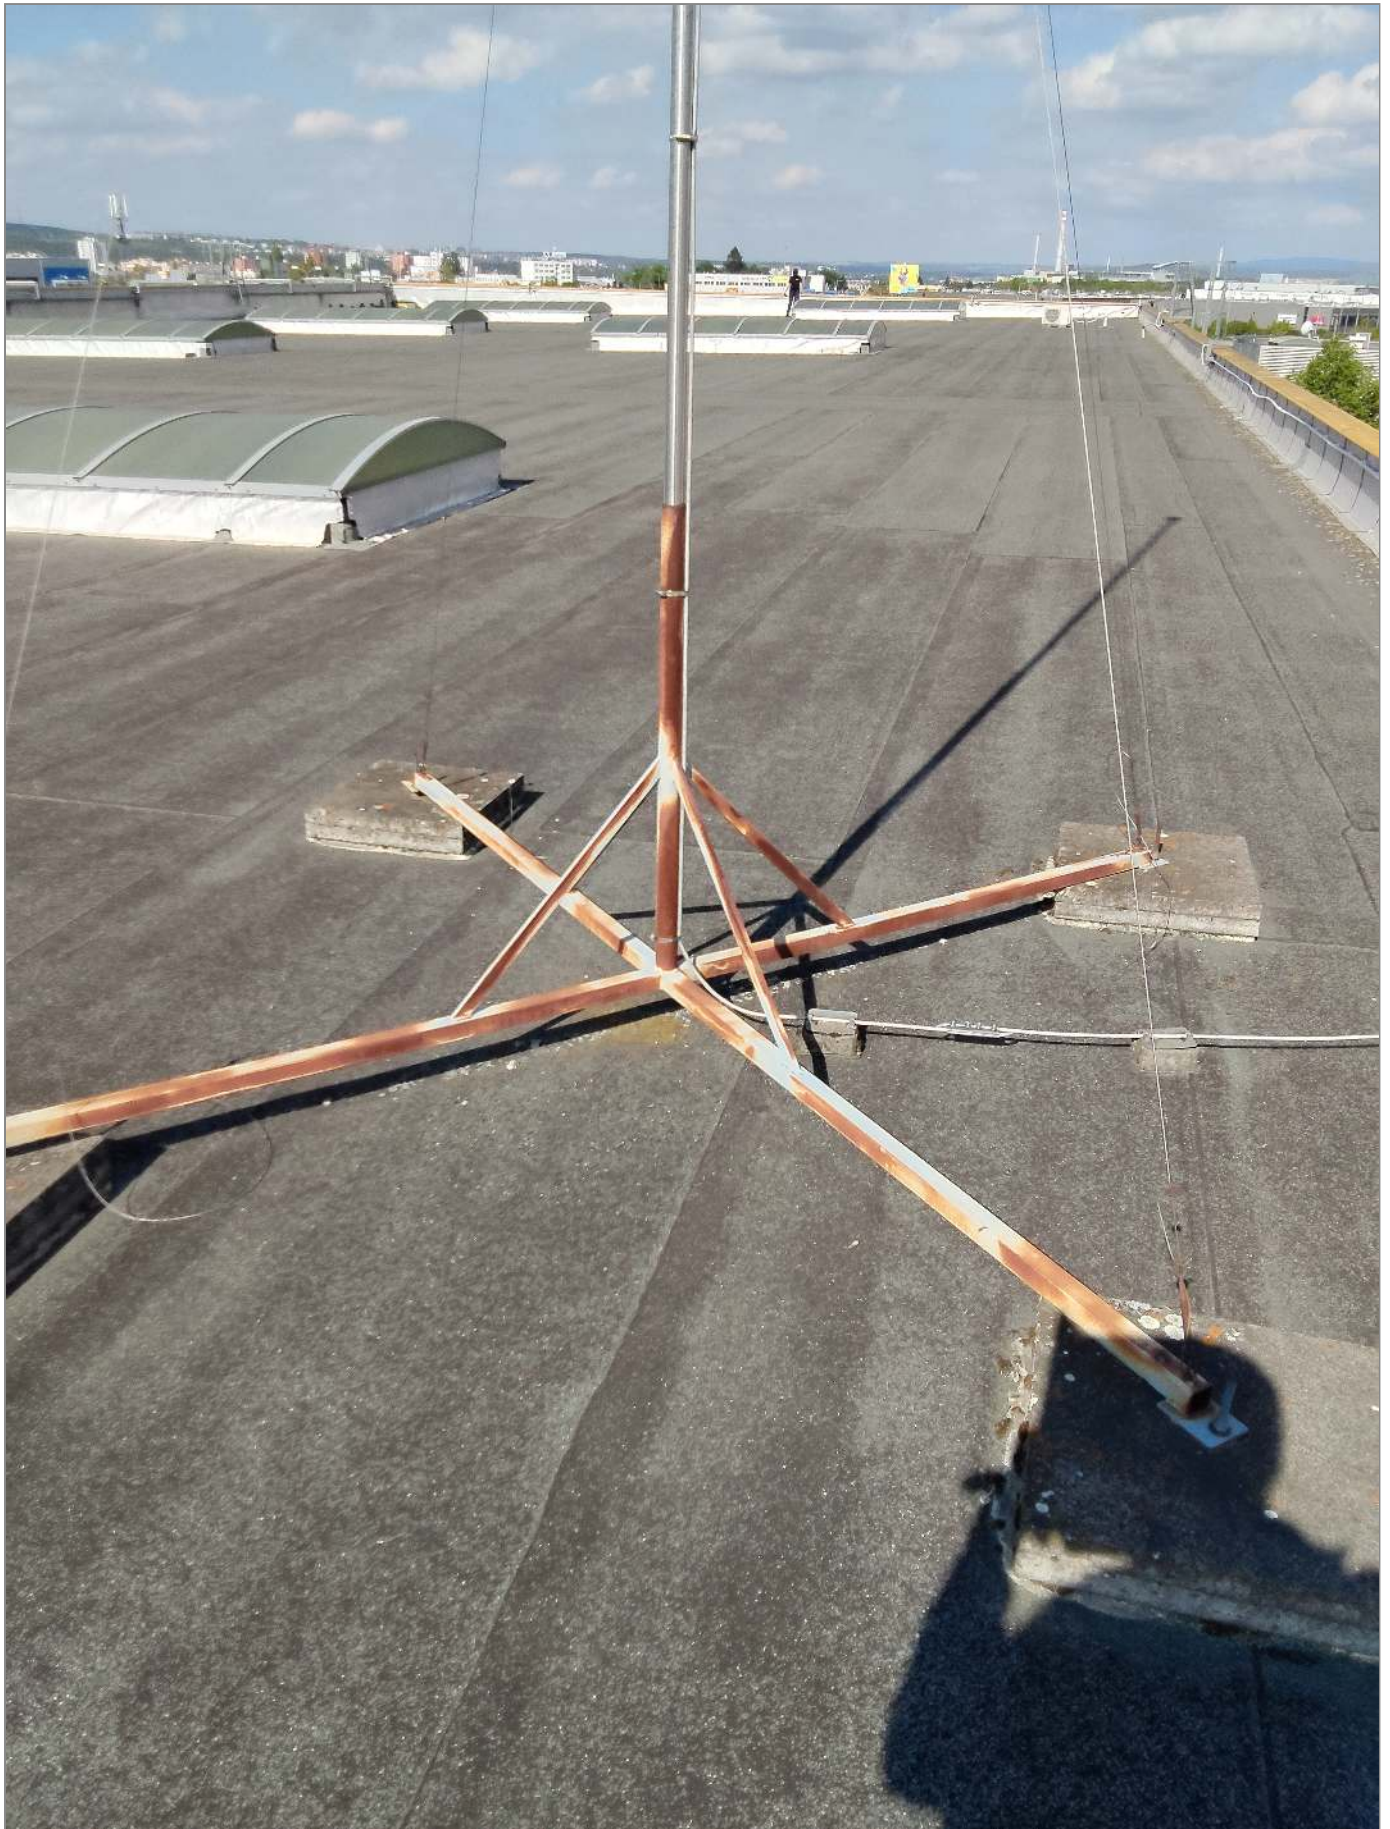
Závada č. 16

Konstrukce koroze

⊗ KRITICKÉ

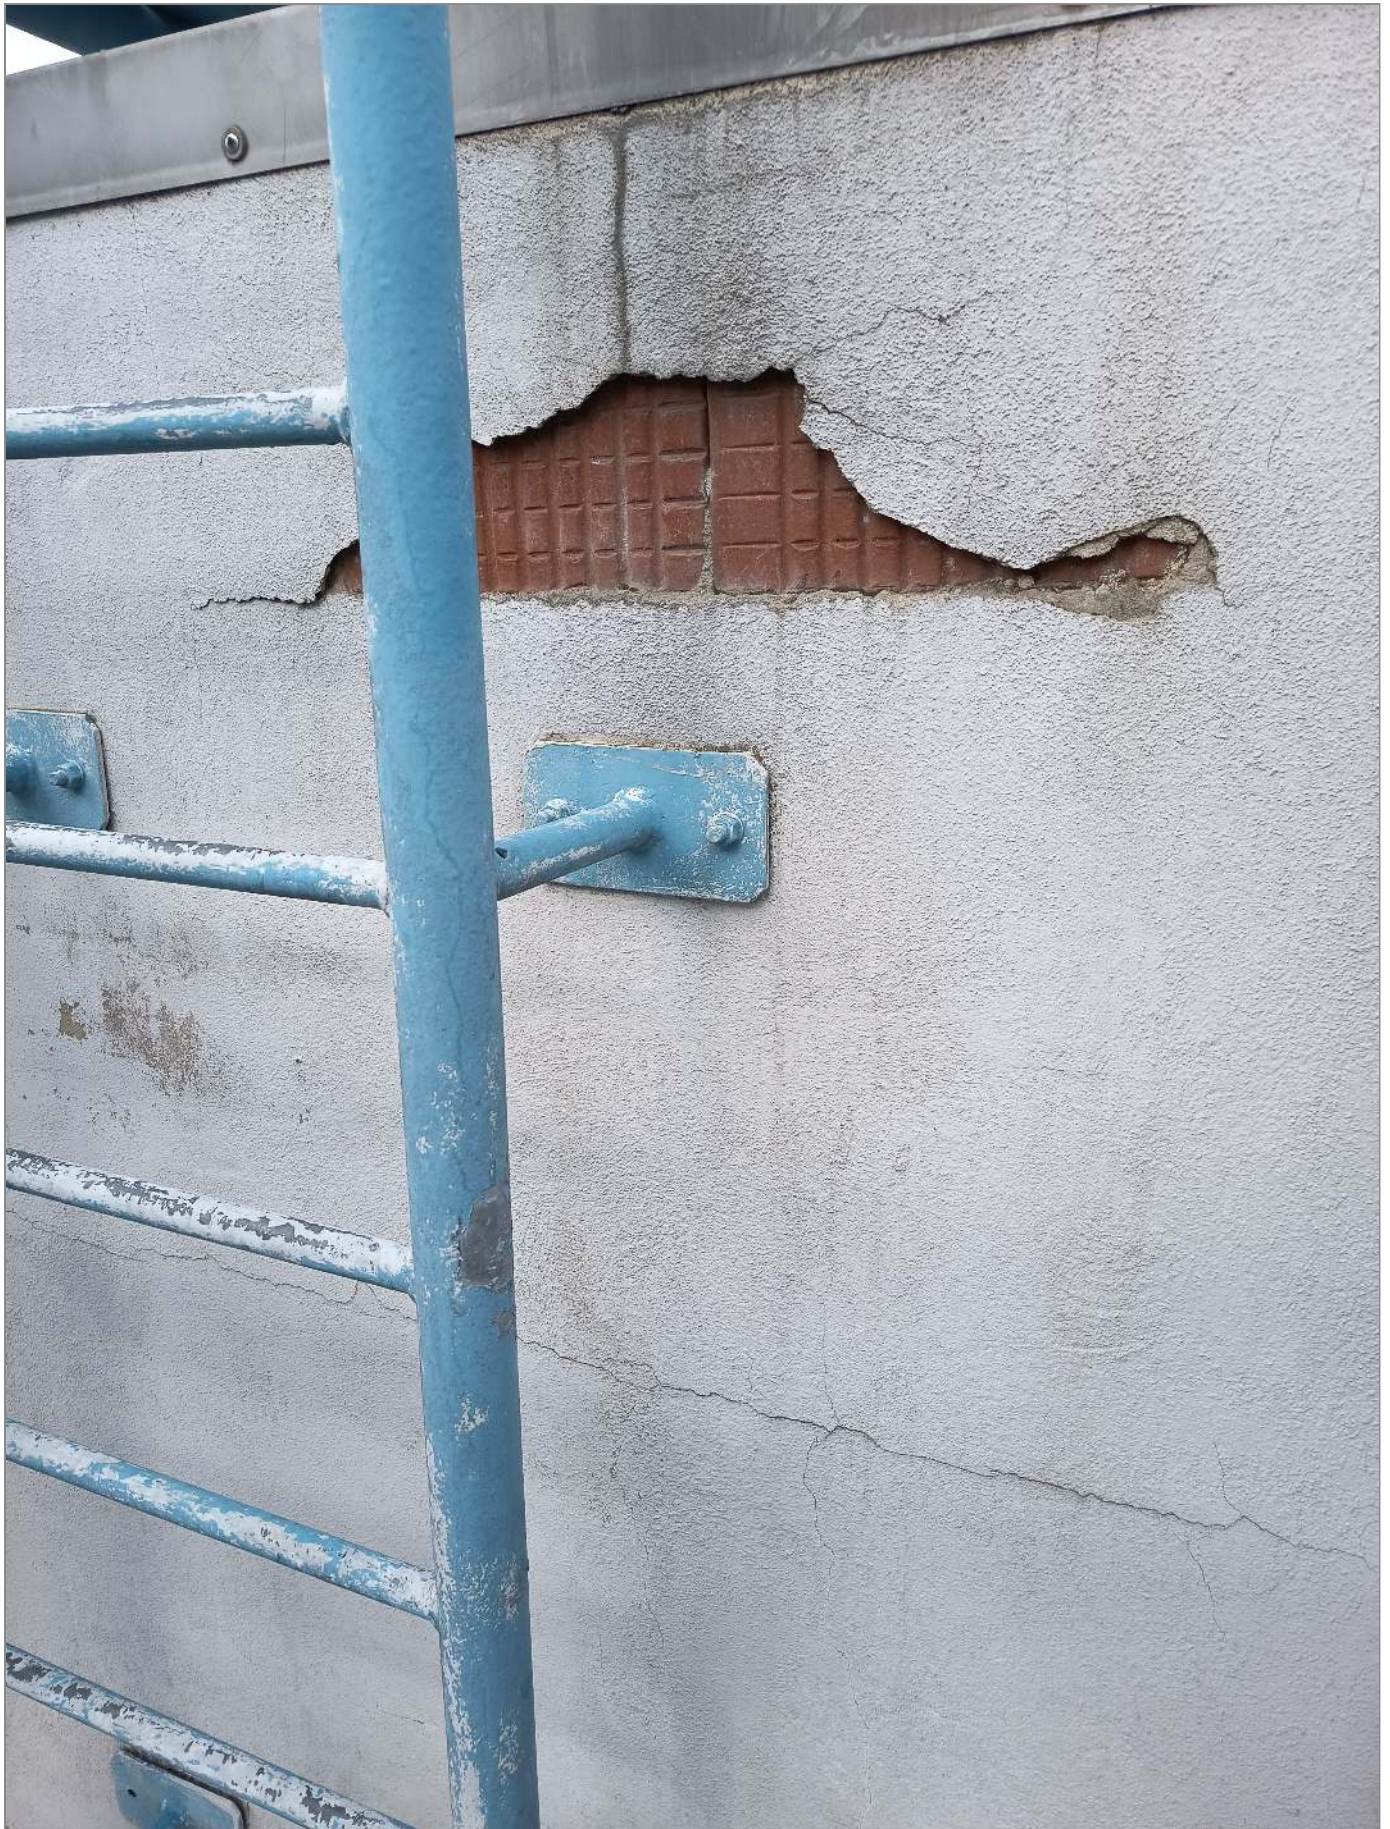
Závada č. 15

Chybějící část omítky

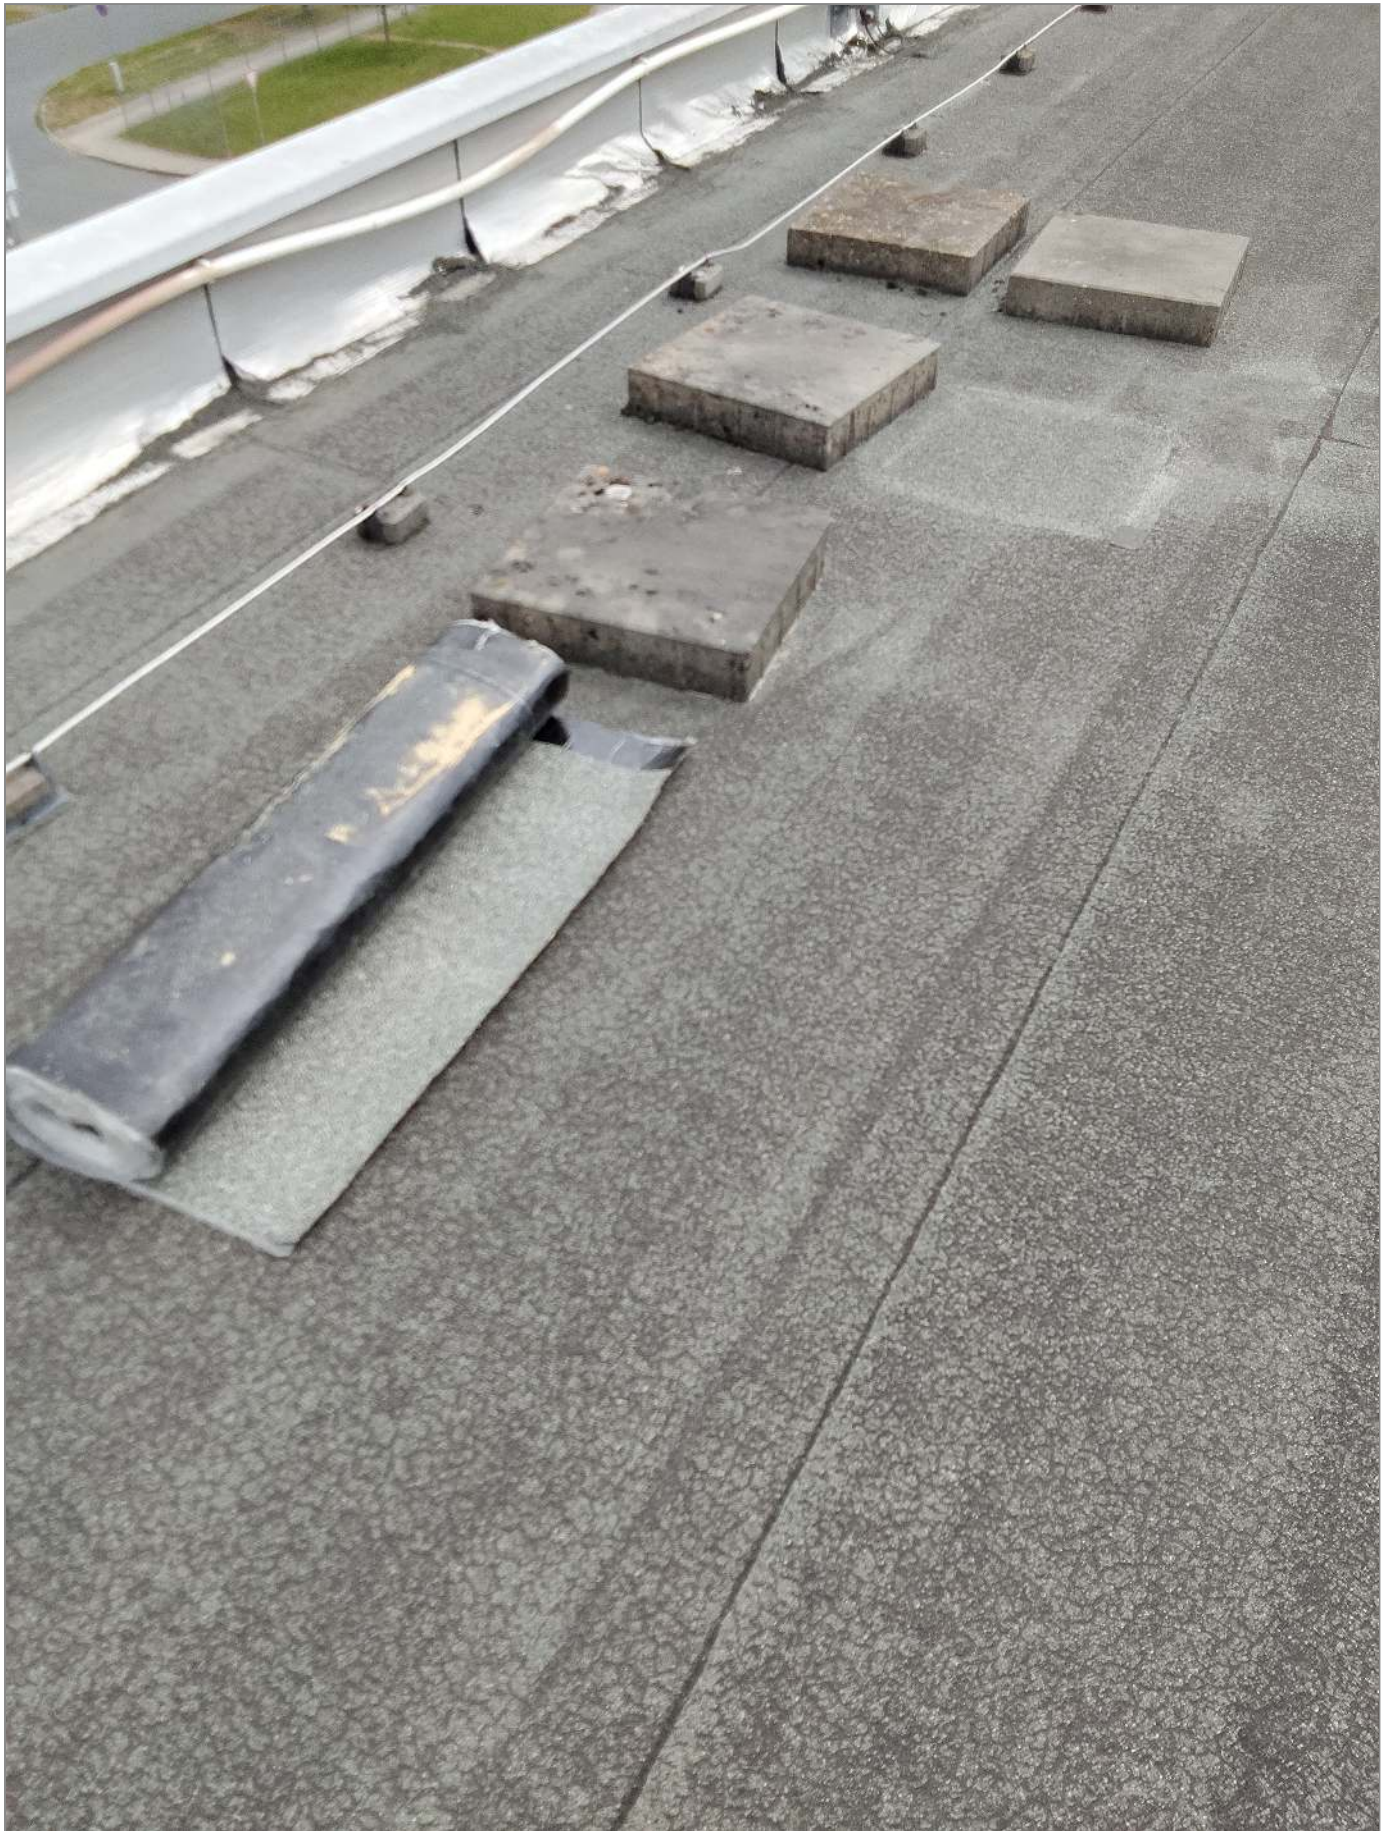
Závada č. 14

Ponechaný materiál pro další využití?
