Klient Praceprofirmy s.r.o. · IČO: 21691908

Areál VZOR

Budova VZOR · 35000 m²

Datum 21. 05. 2026

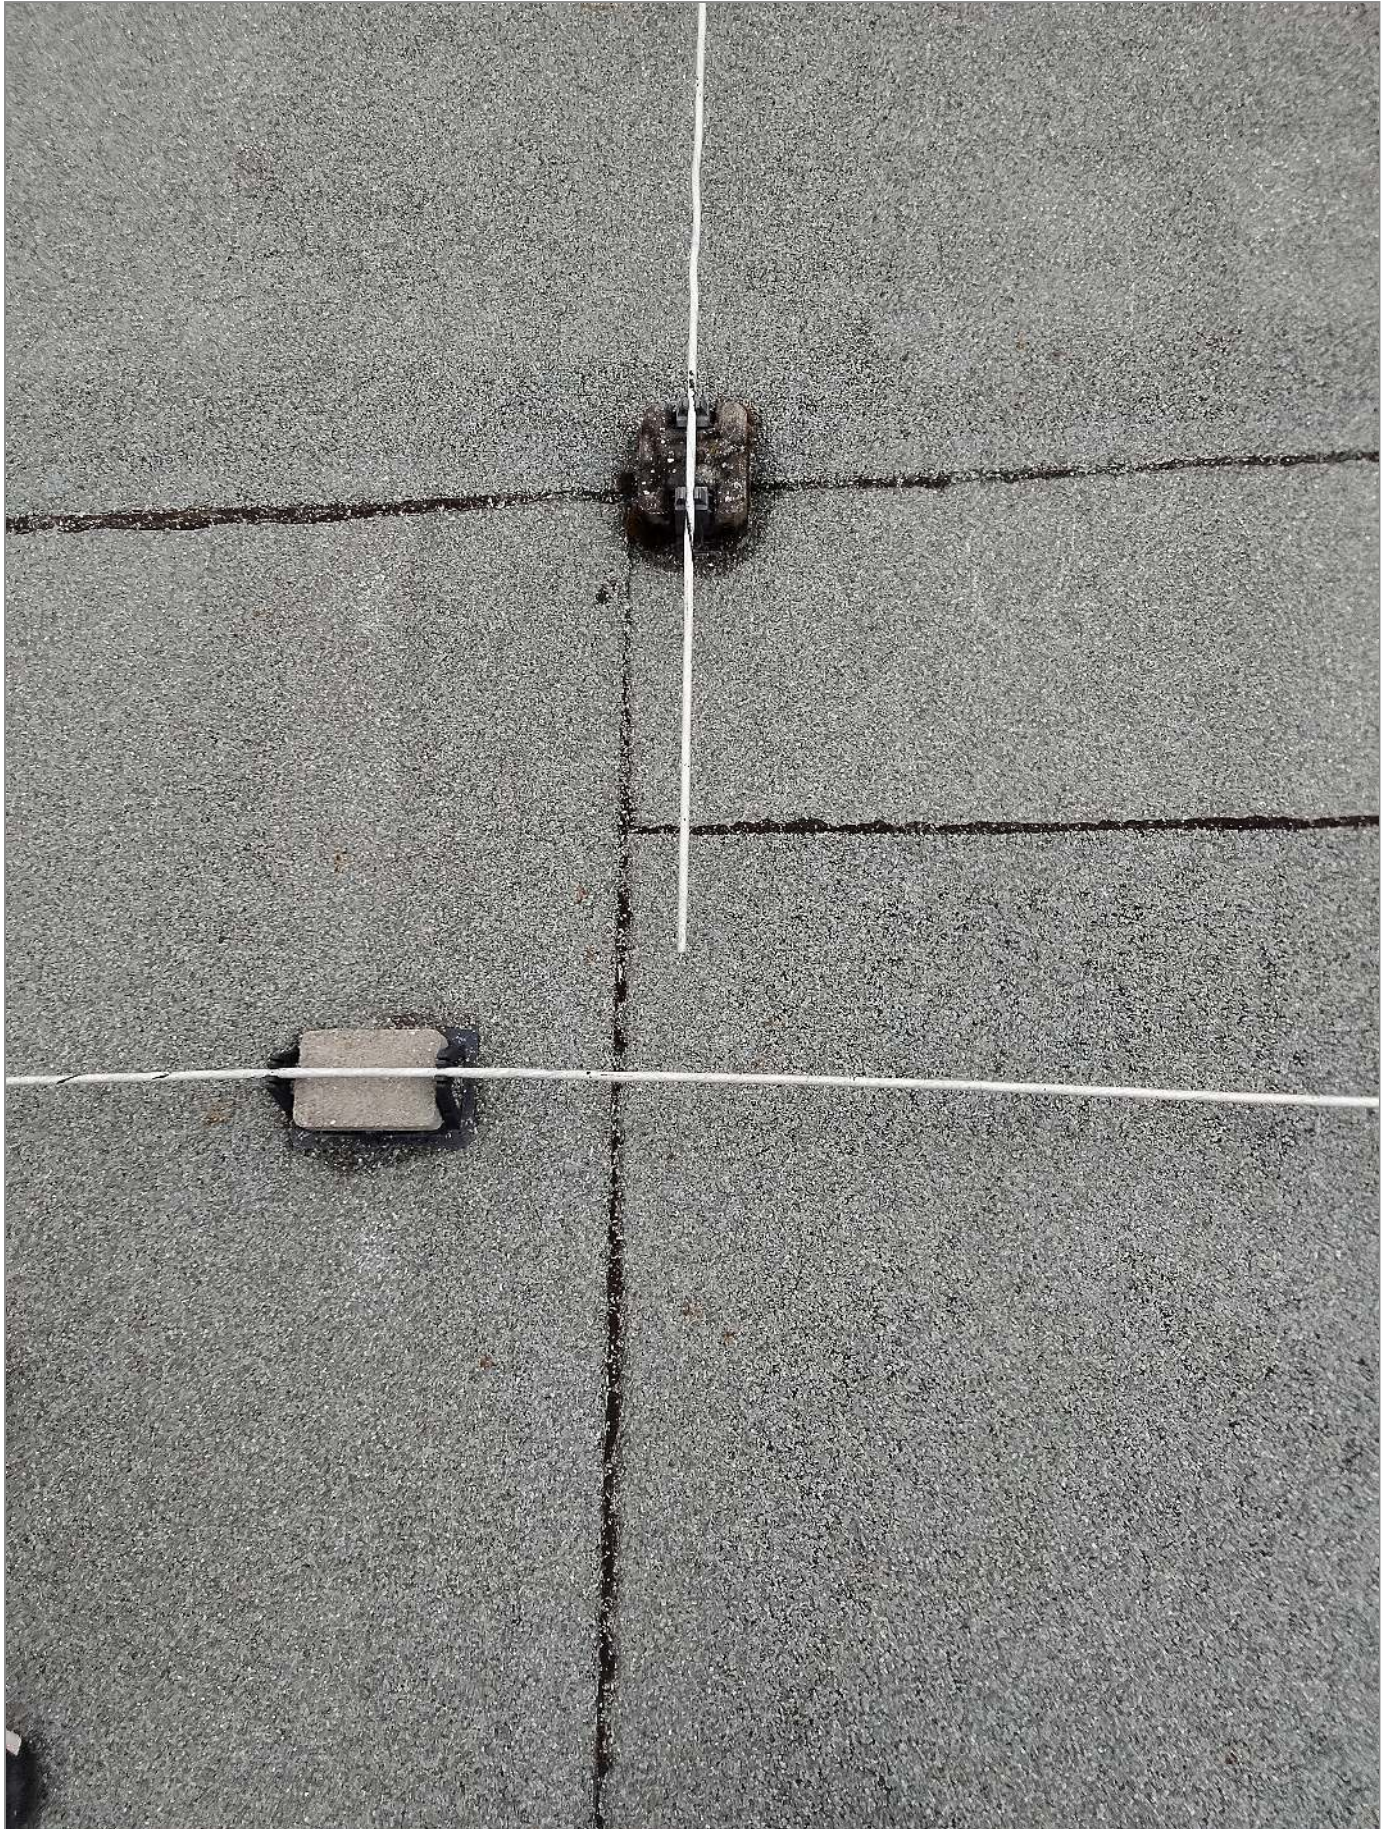
Závada č. 13

Hromosvod - závada na svodu - chybí pospojení

⊗ KRITICKÉ

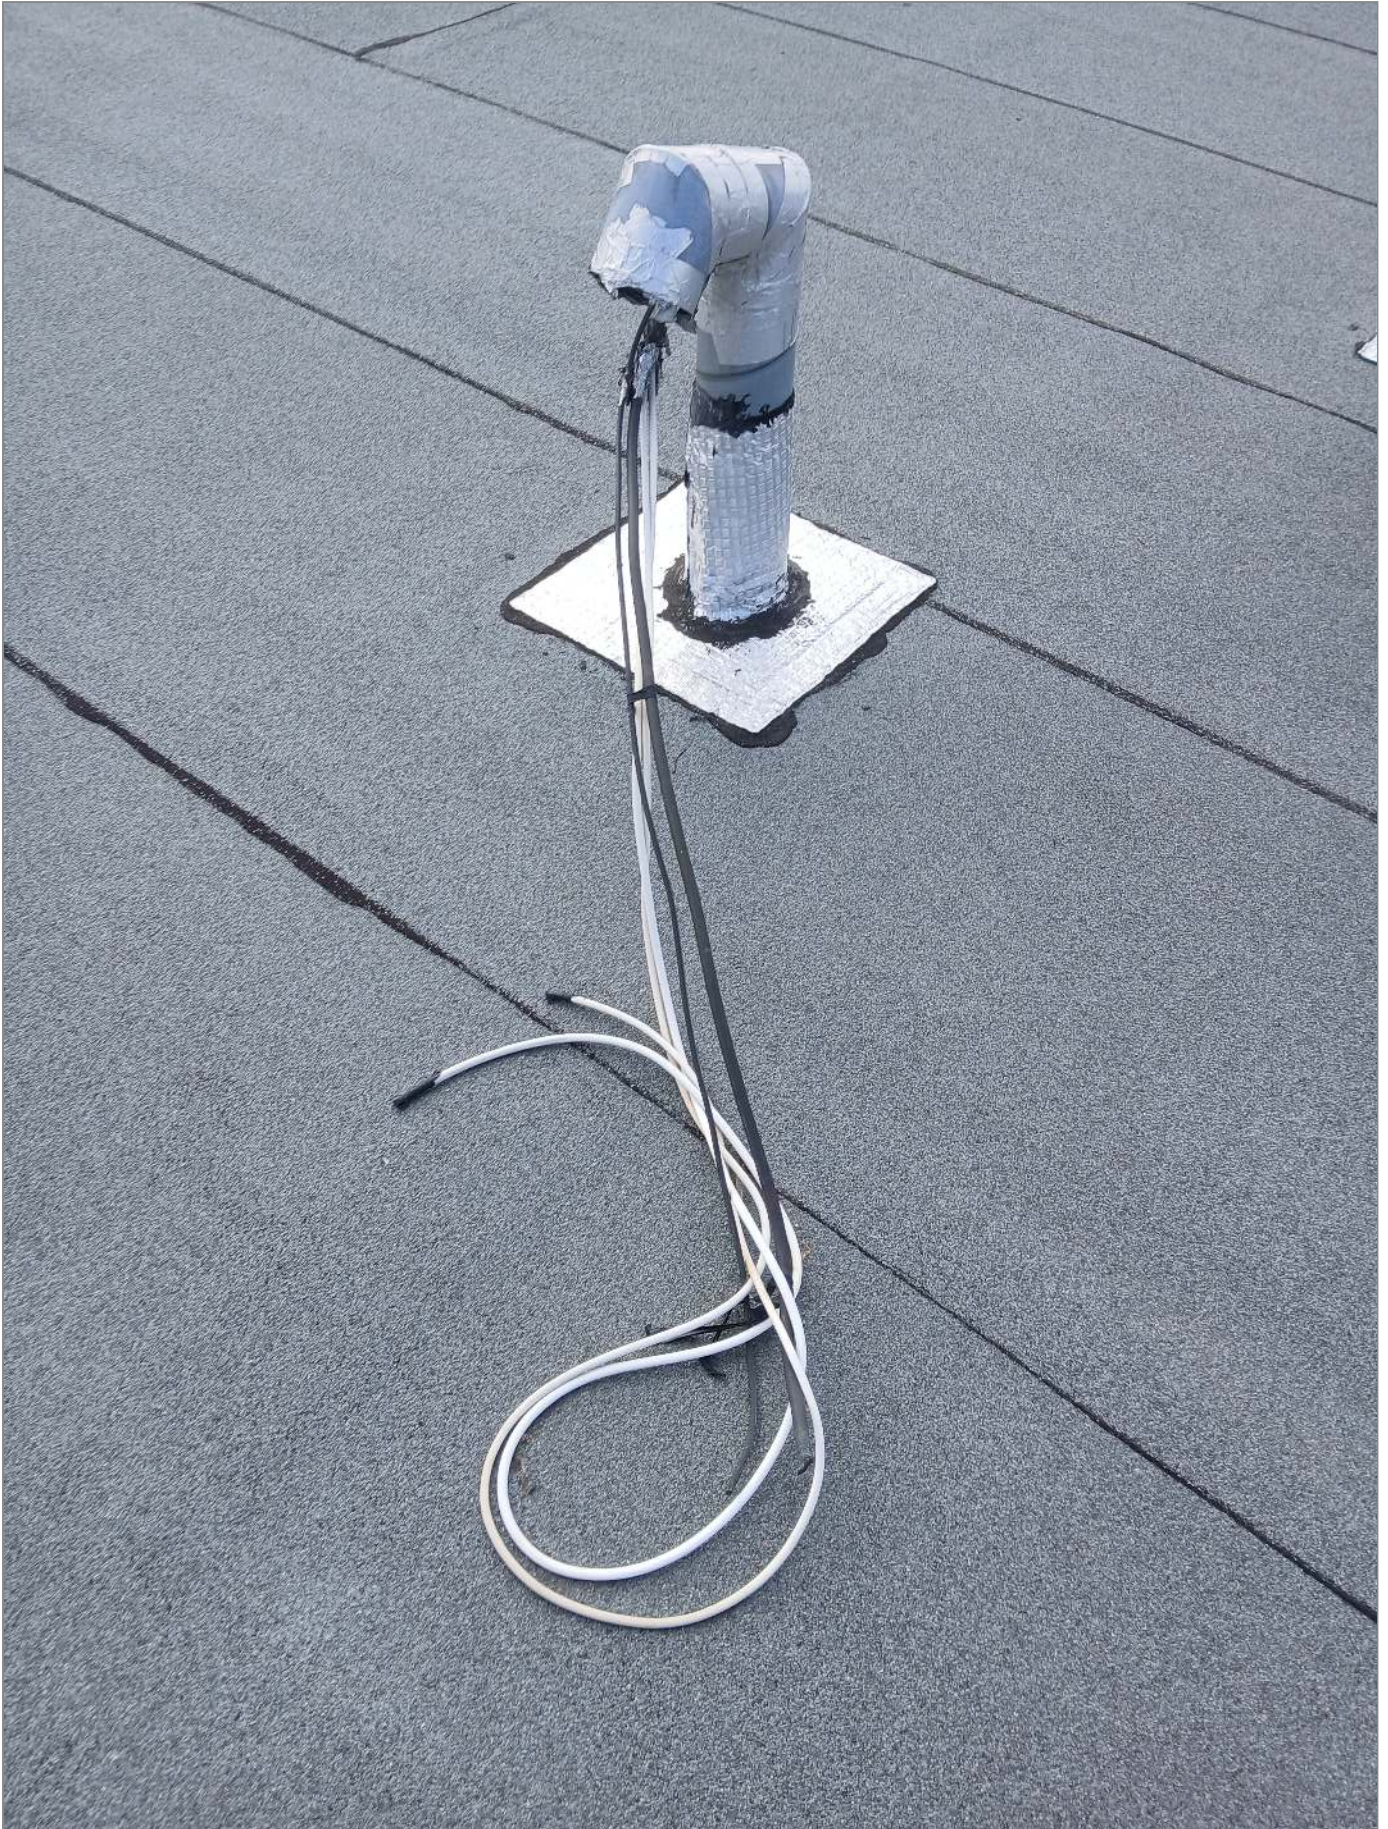
Závada č. 12

Elektroinstalace

⚠ VAROVÁNÍ

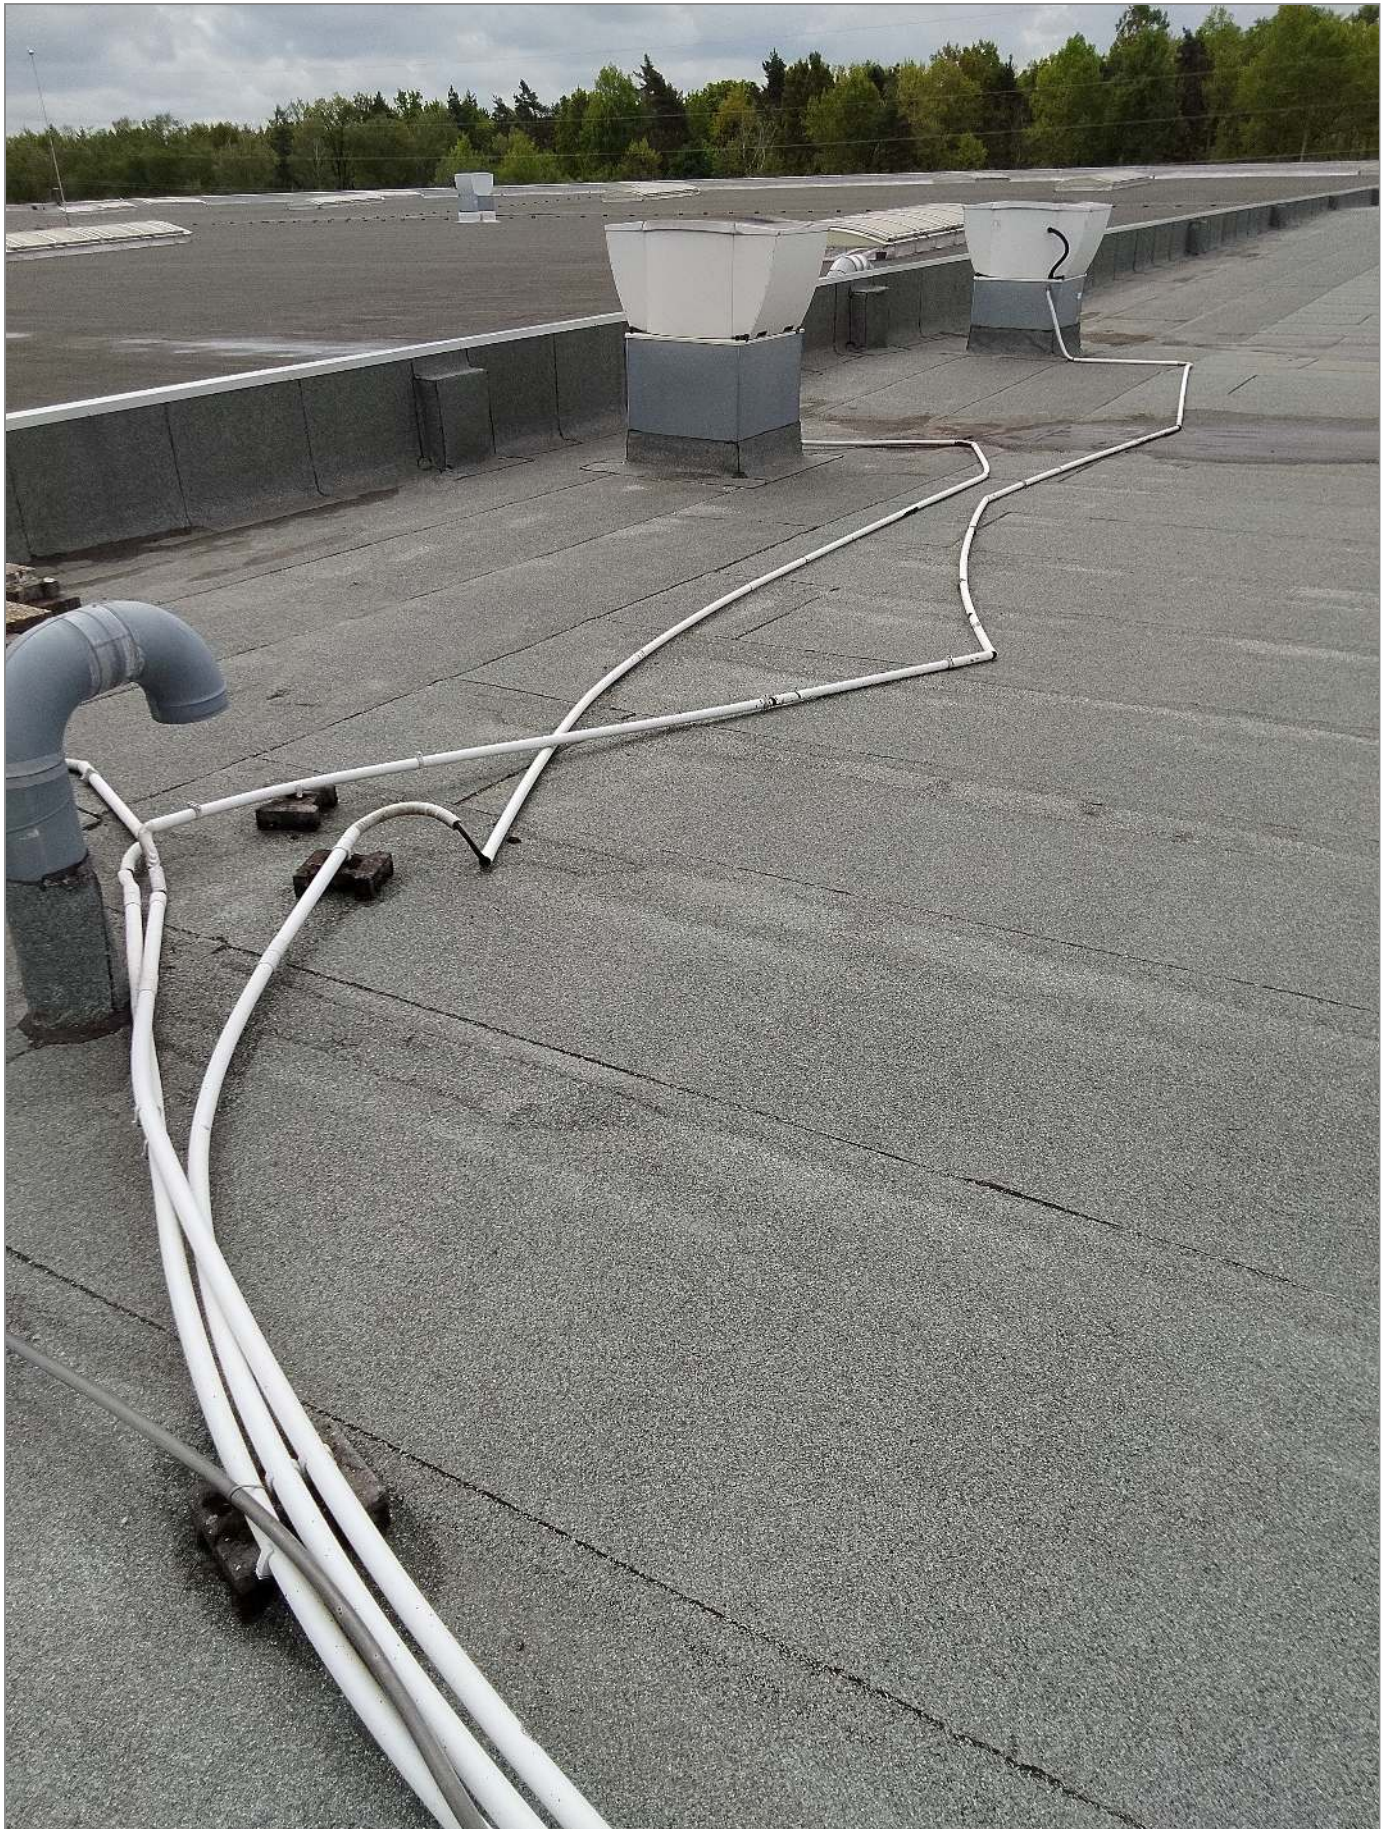
Závada č. 11

Elektroinstalace

VAROVÁNÍ

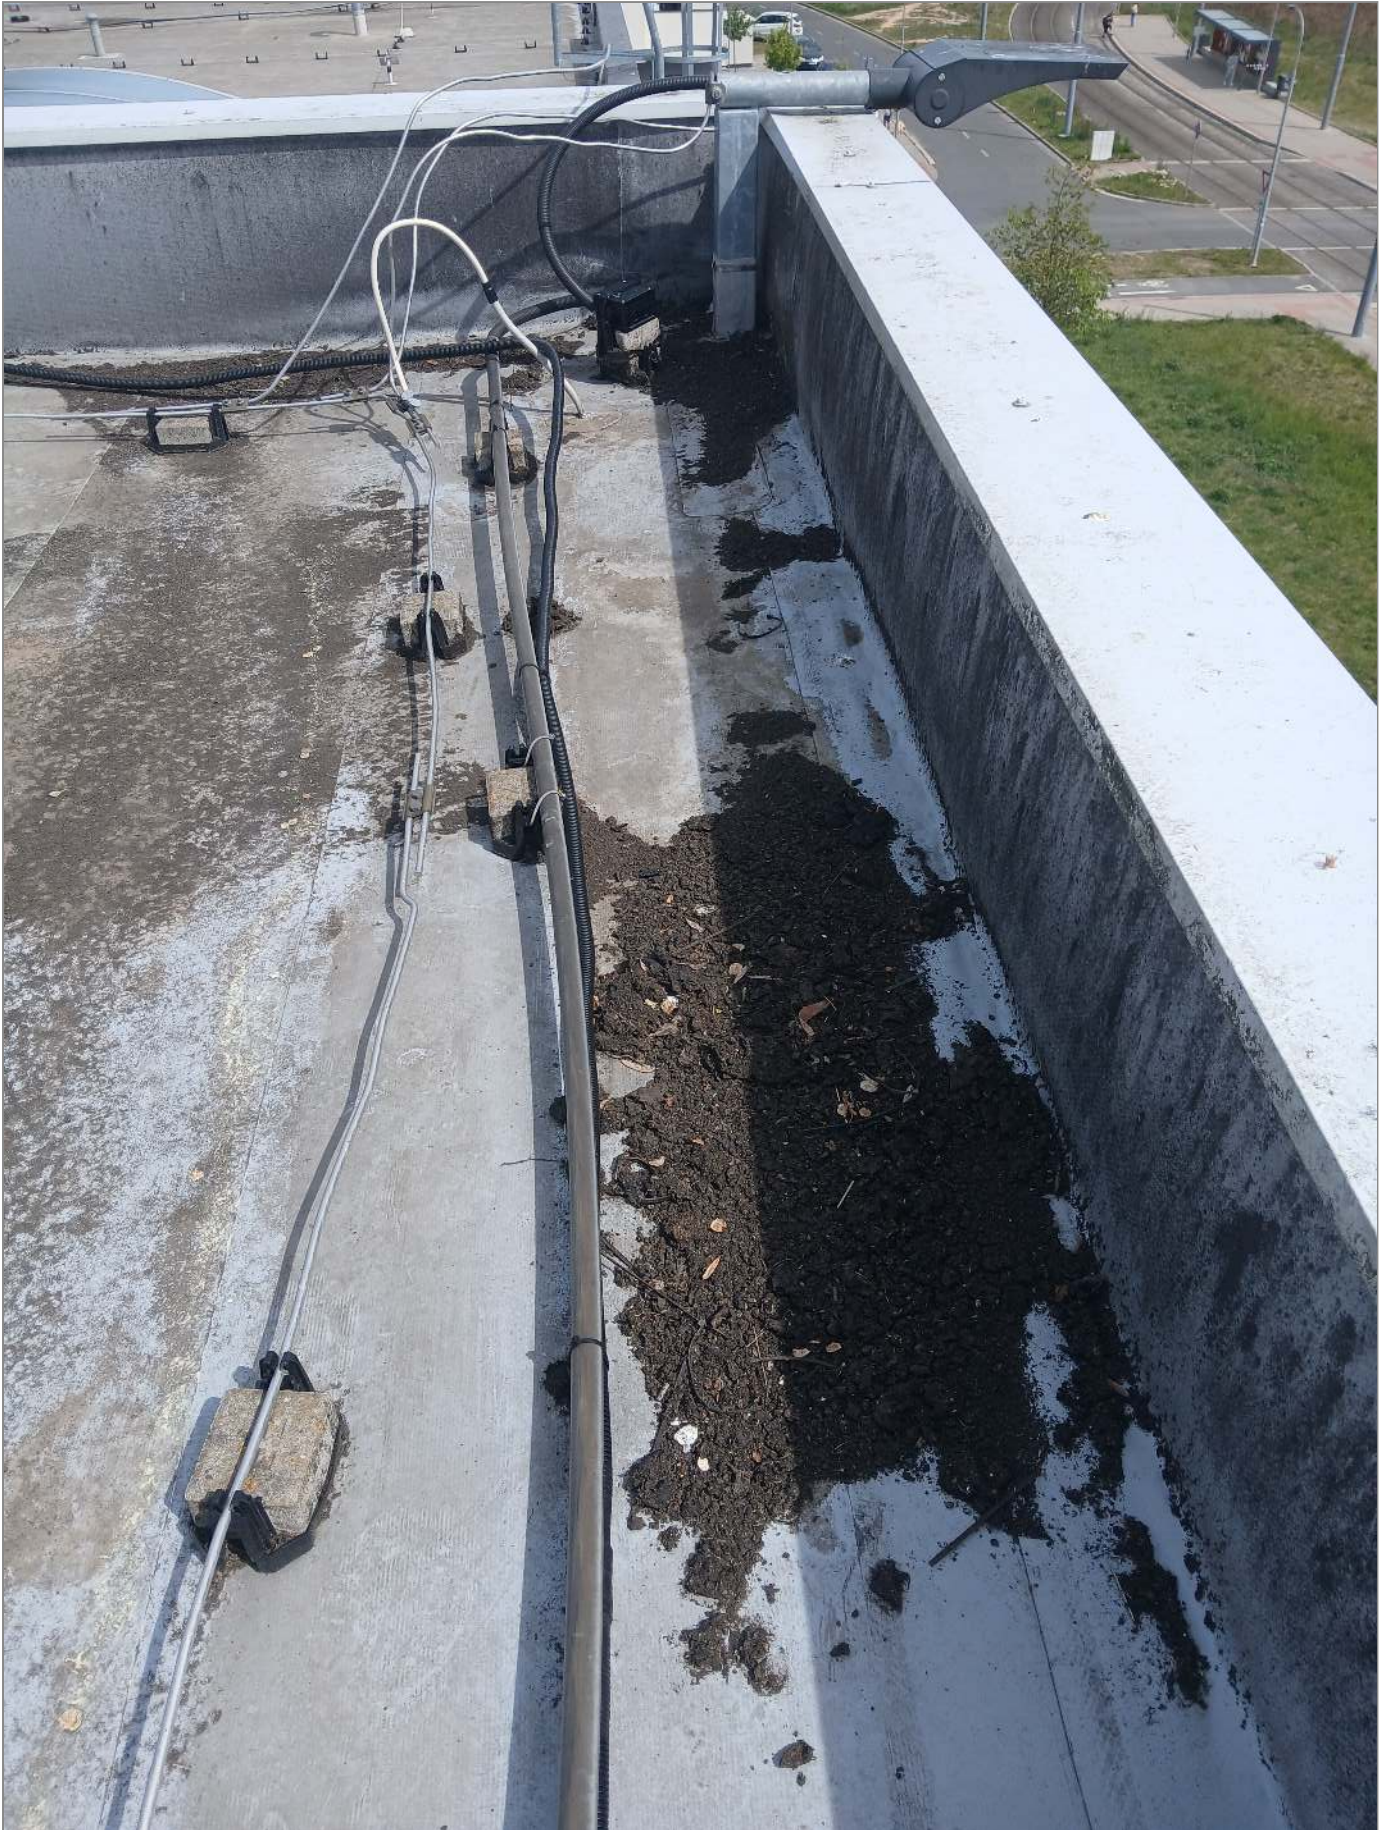
Před opravou

Popis
Úklid

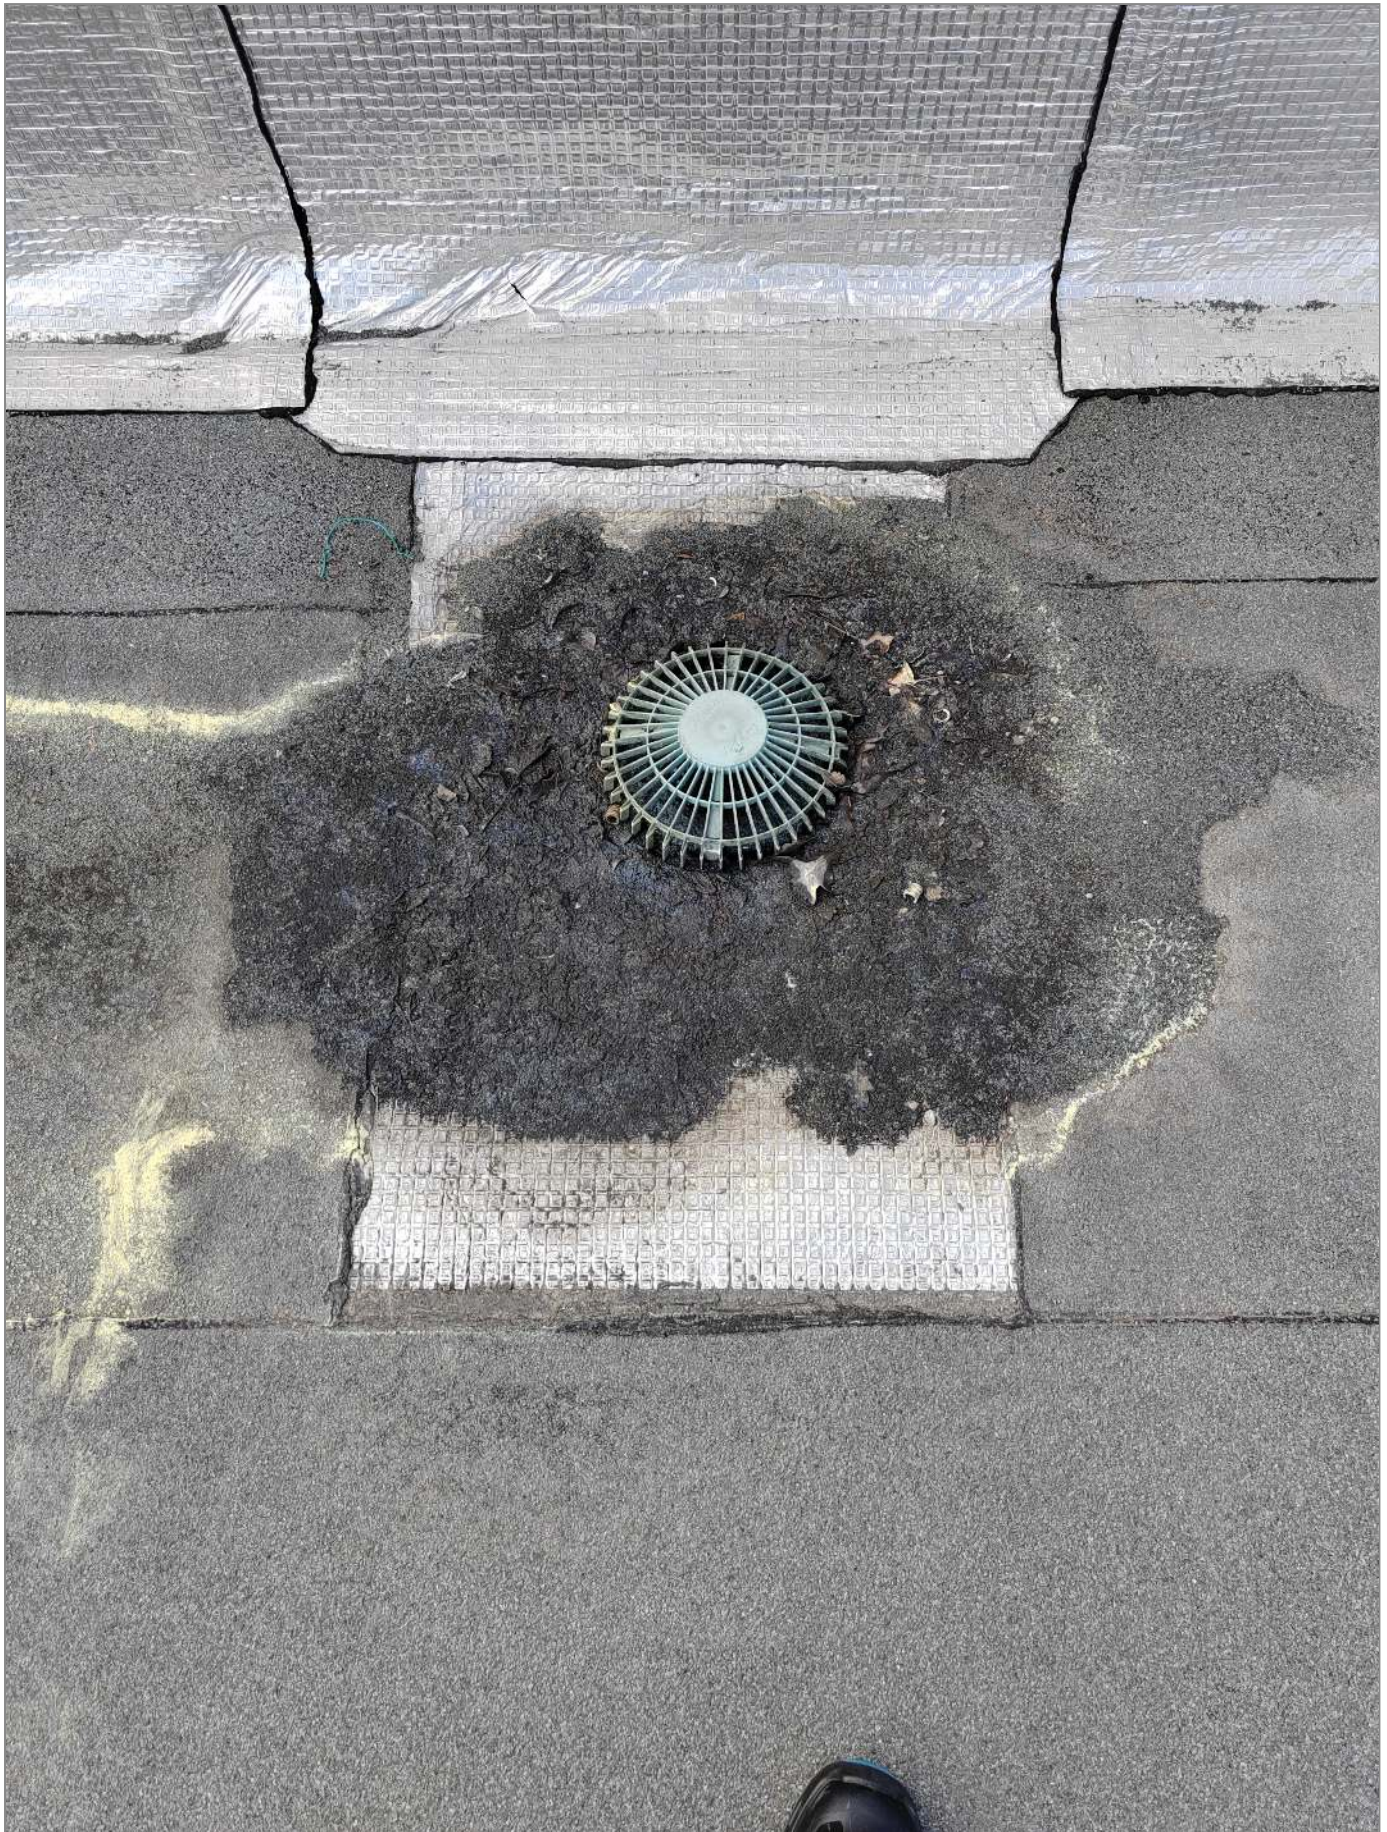
Před opravou

Popis
Úklid

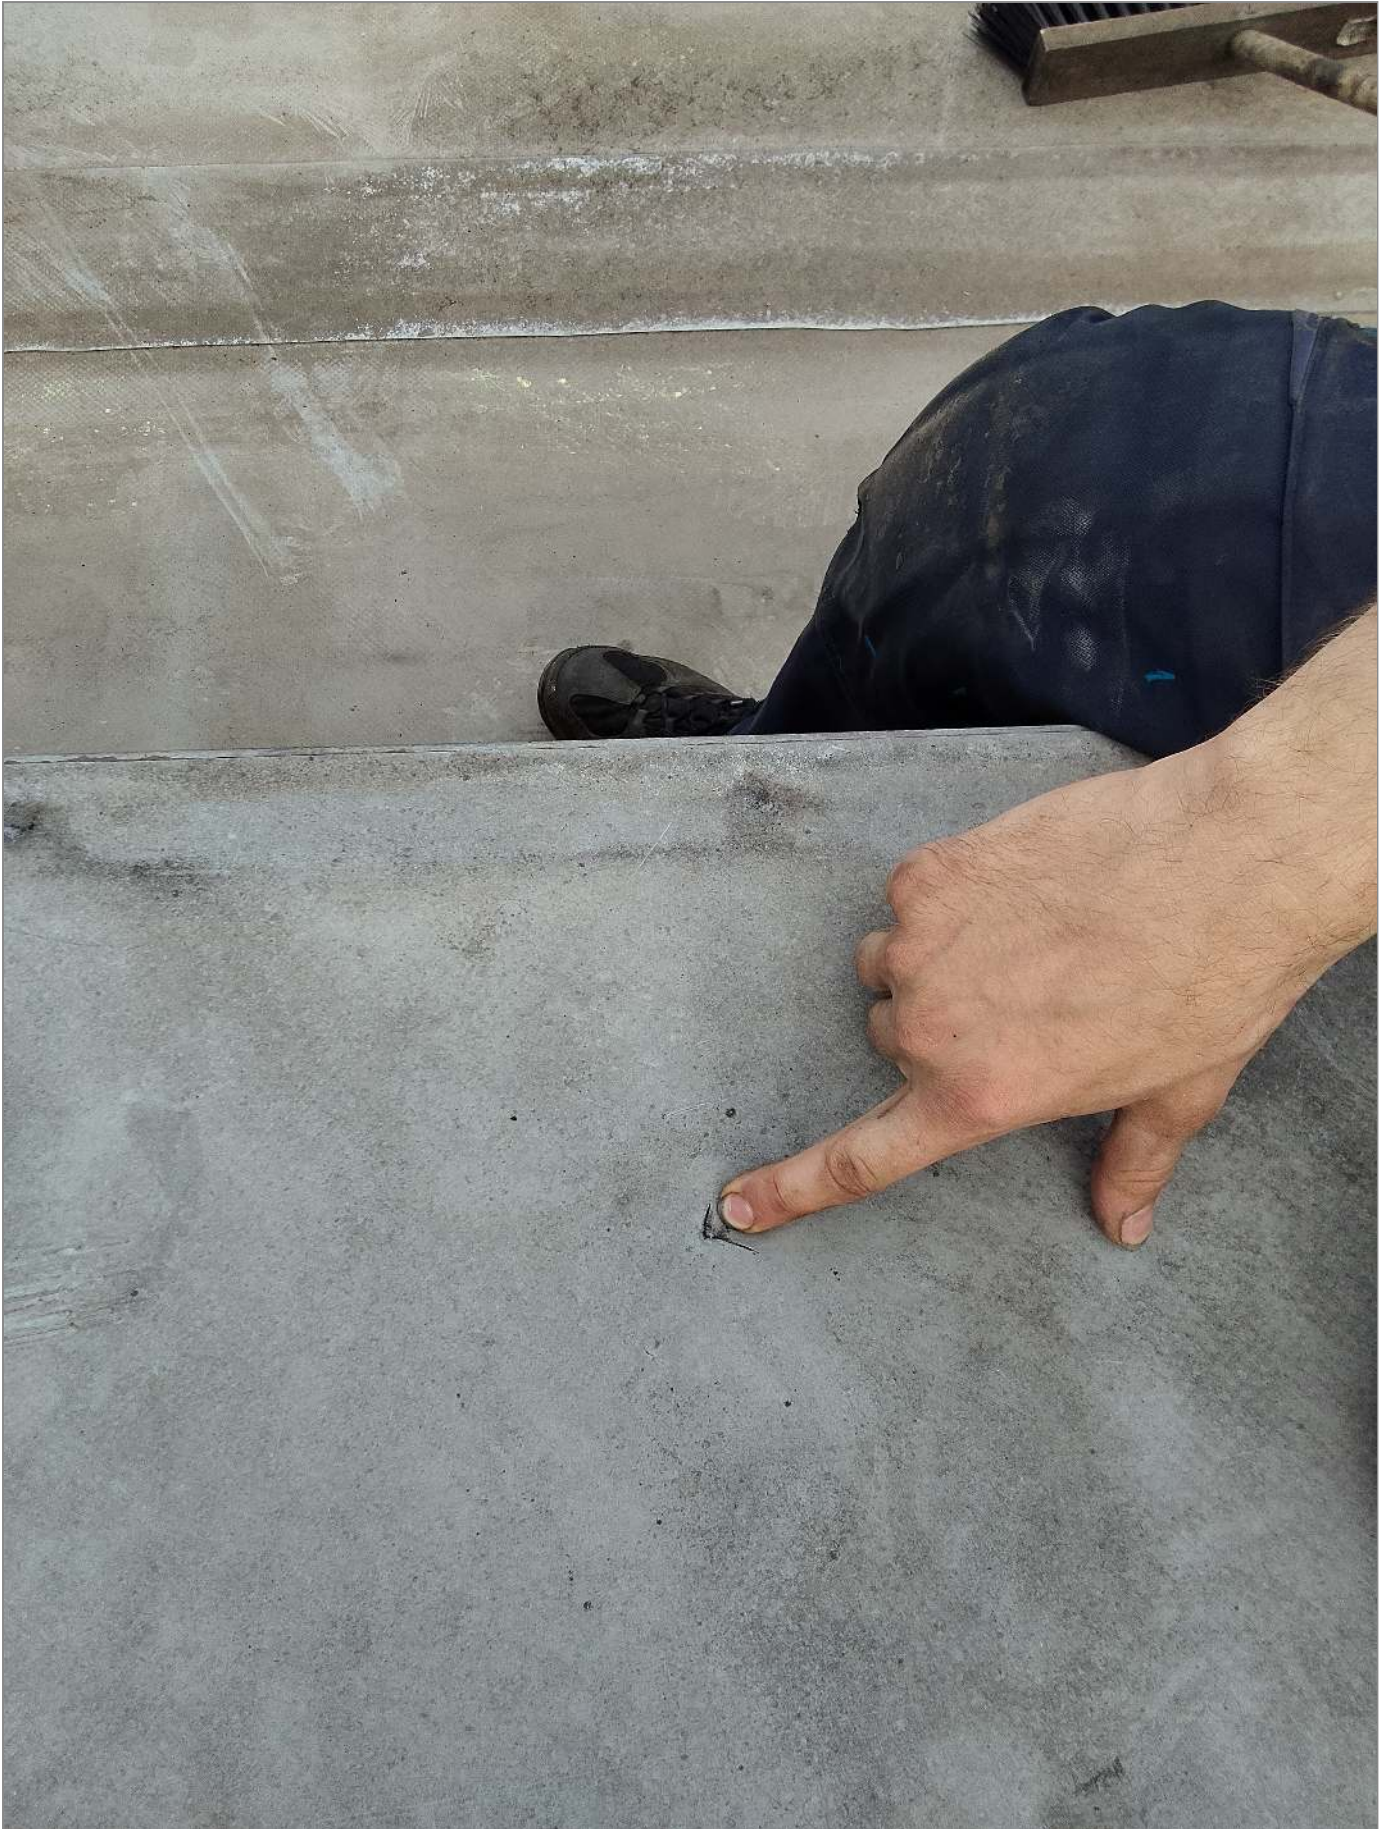
Závada č. 8

Porušená hydroizolace pláště

⚡ HAVÁRIE

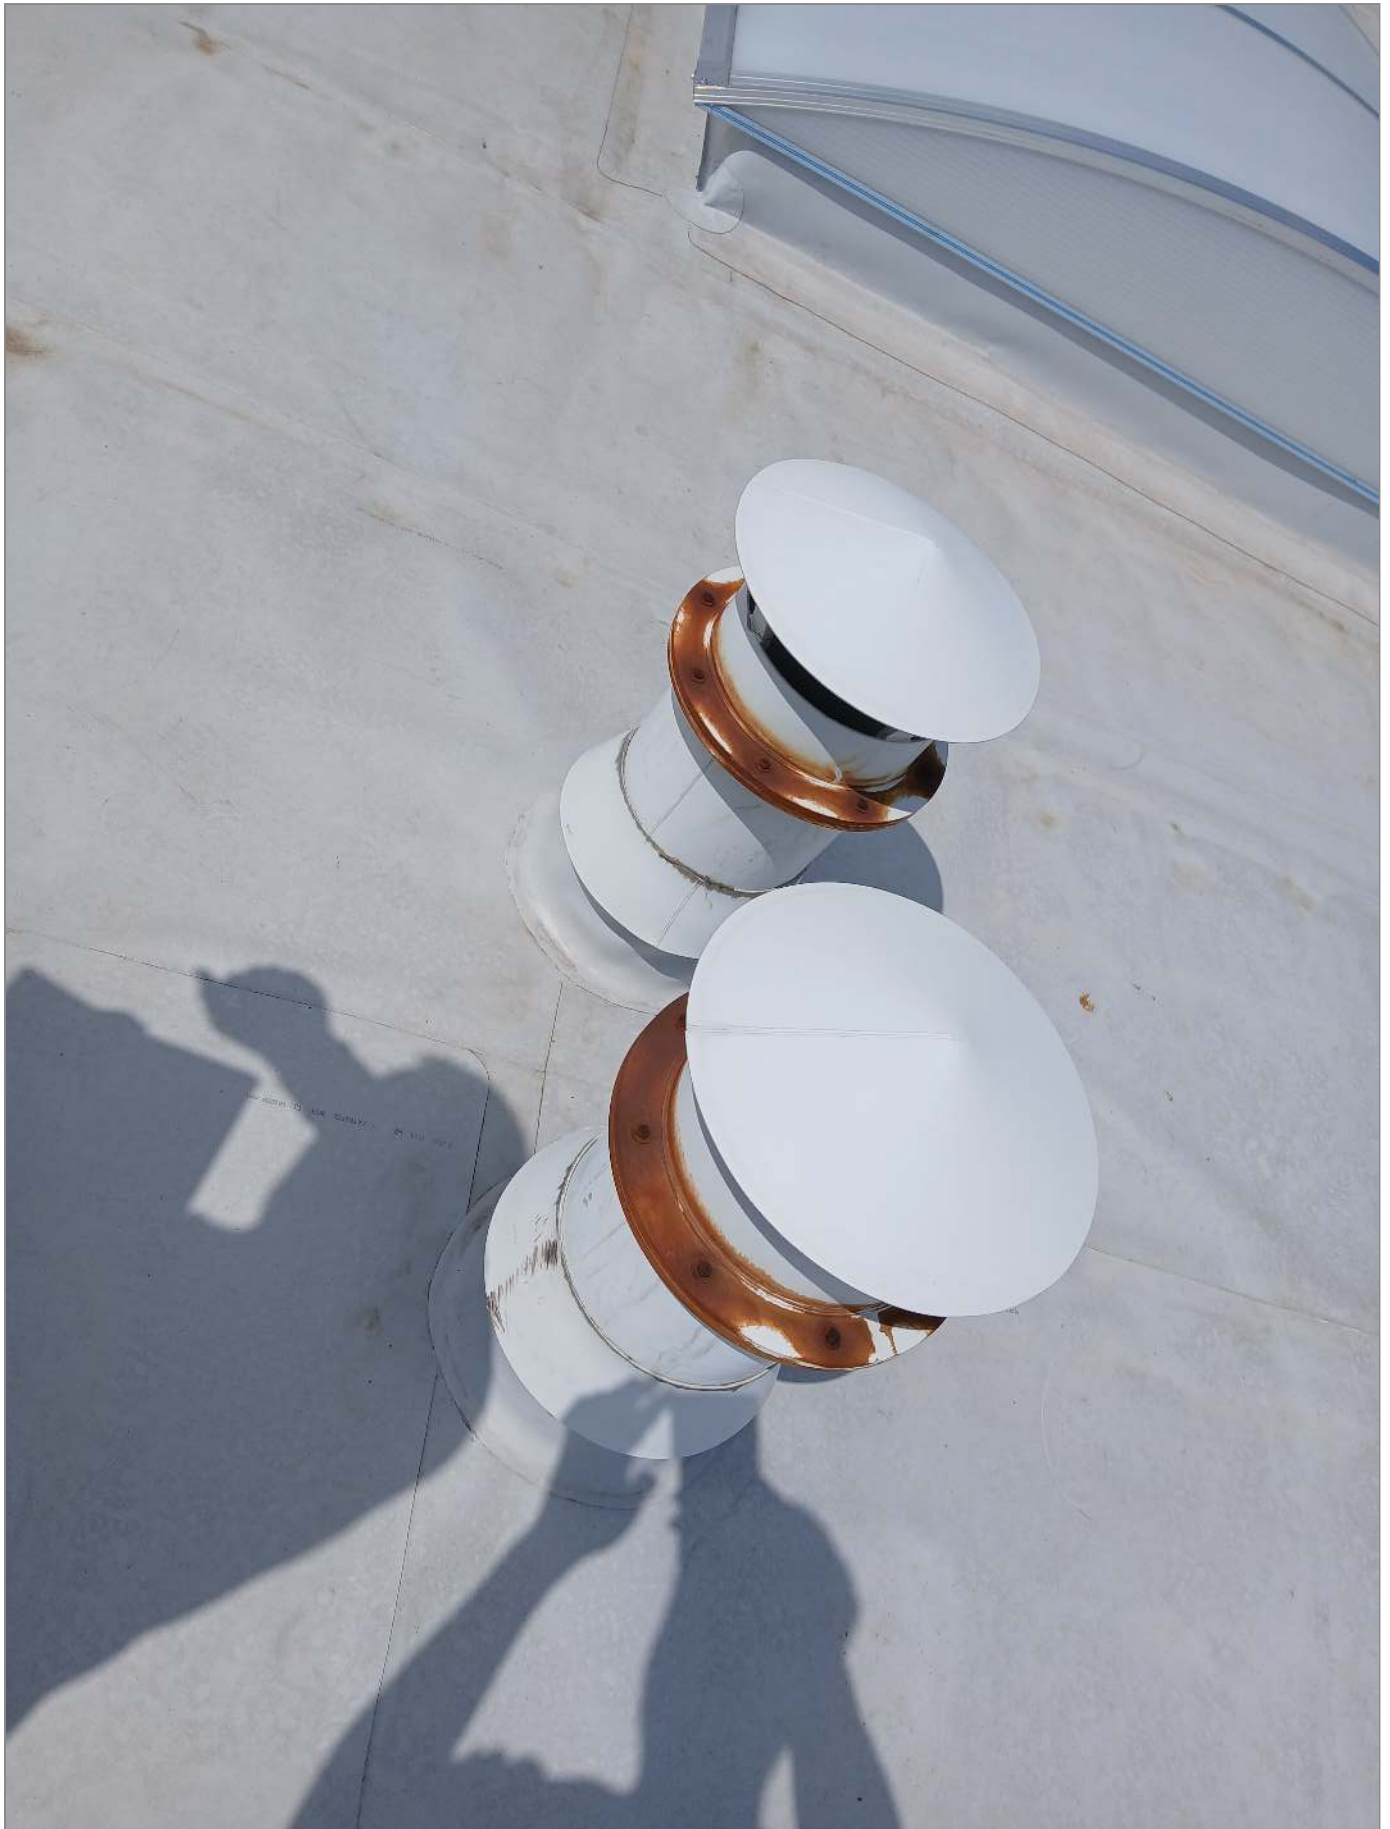
Závada č. 7

Konstrukce koroze

⊗ KRITICKÉ

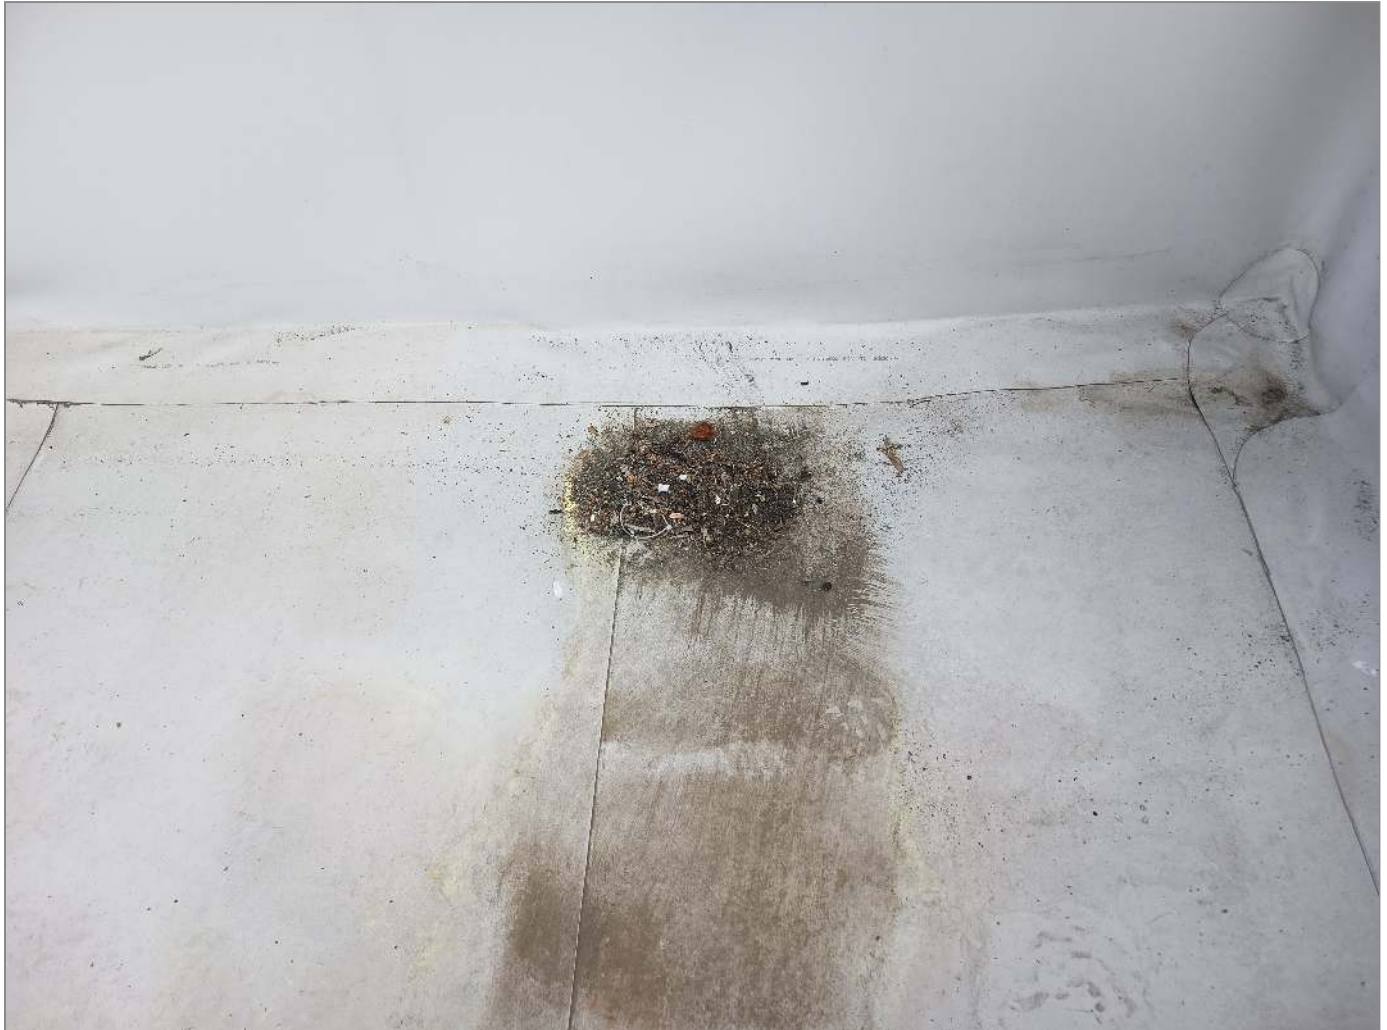
Před opravou

Popis
Úklid

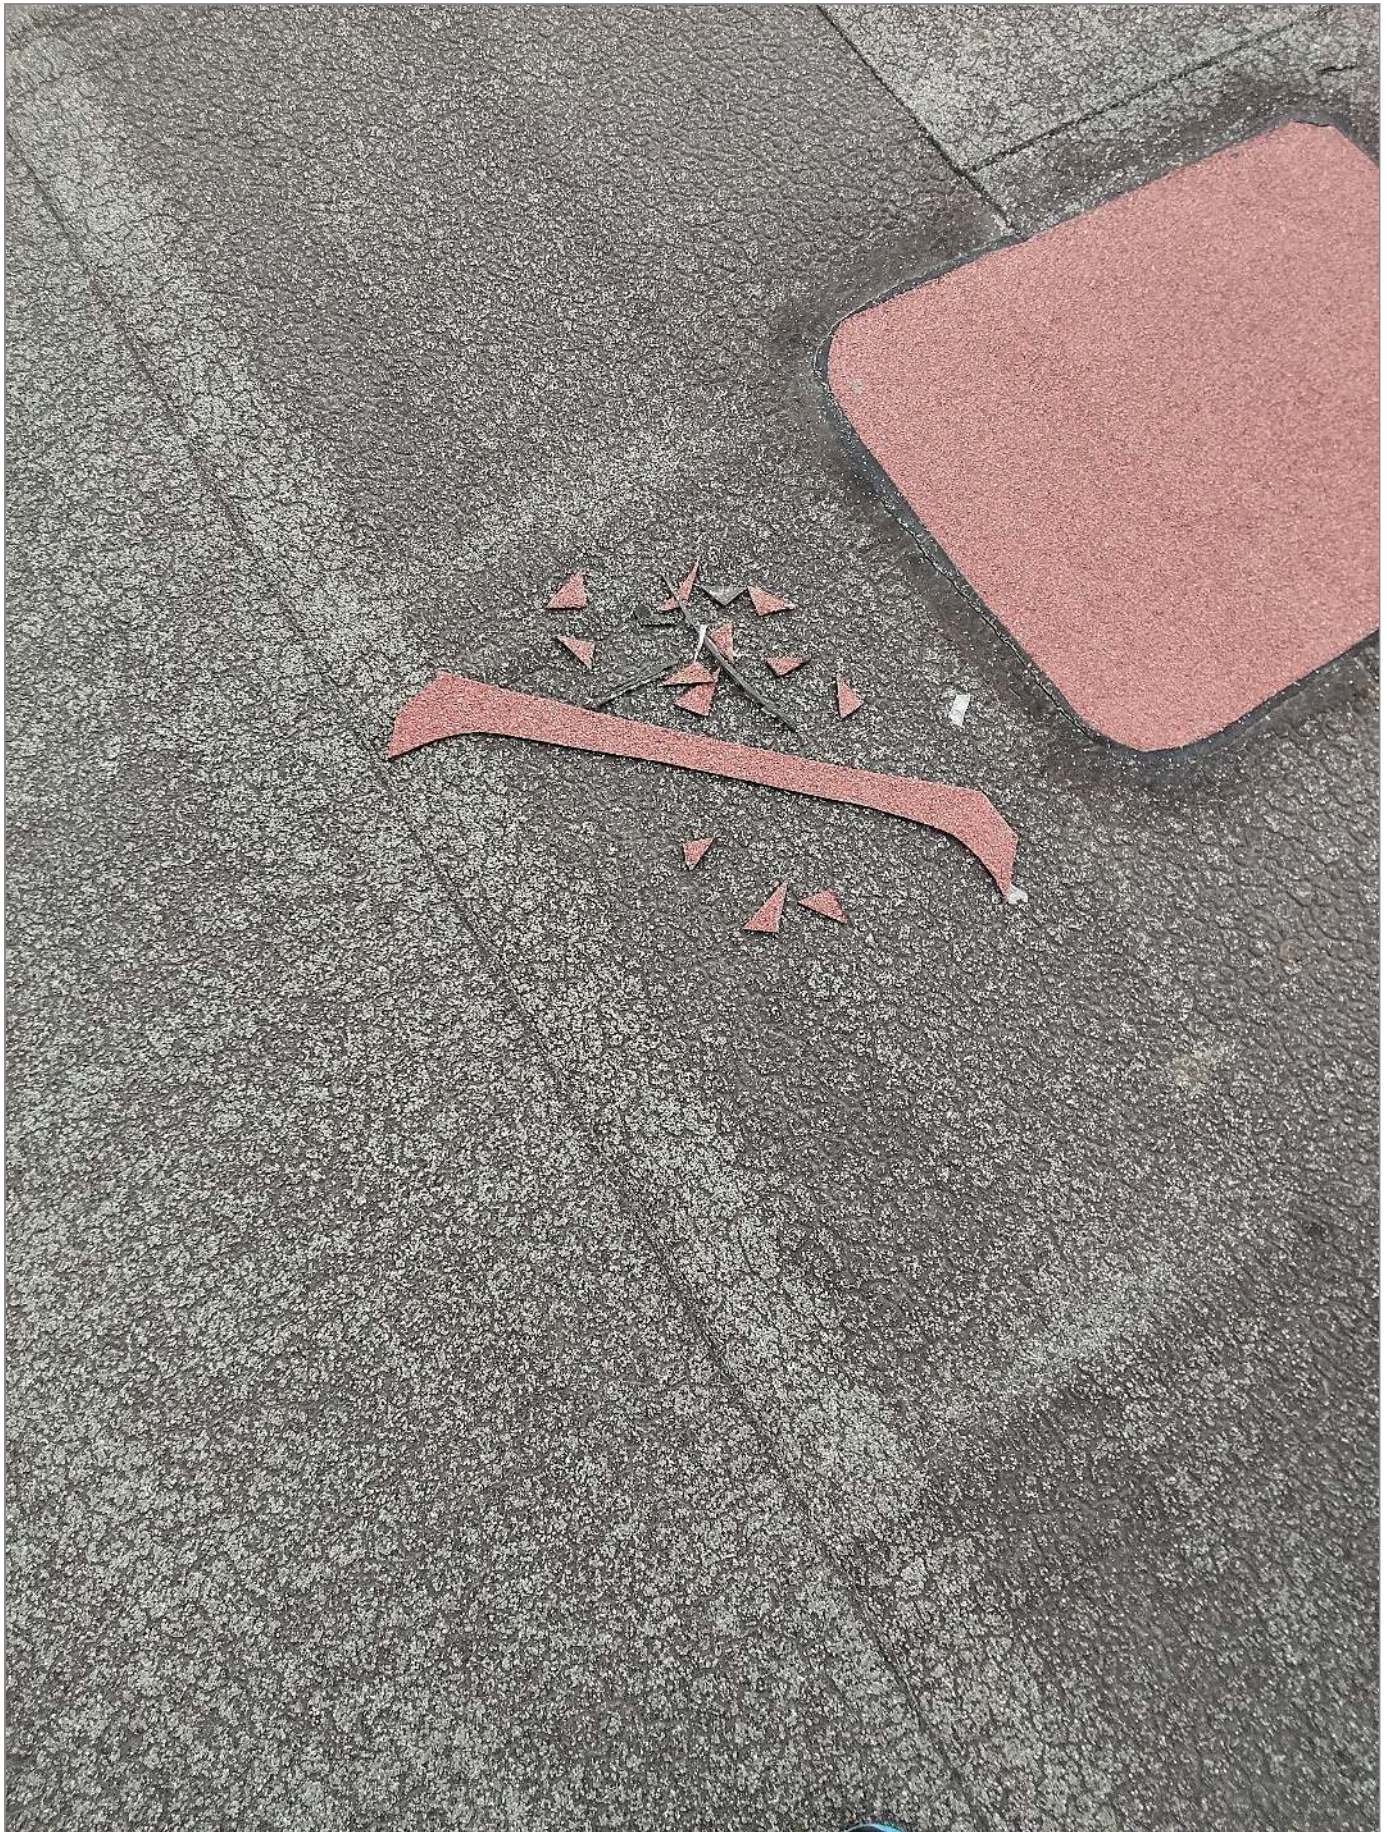
Před opravou

Odstraněný materiál
