Klient Praceprofirmy s.r.o. · IČO: 21691908

Areál VZOR

Budova VZOR · 35000 m²

Datum 21. 05. 2026

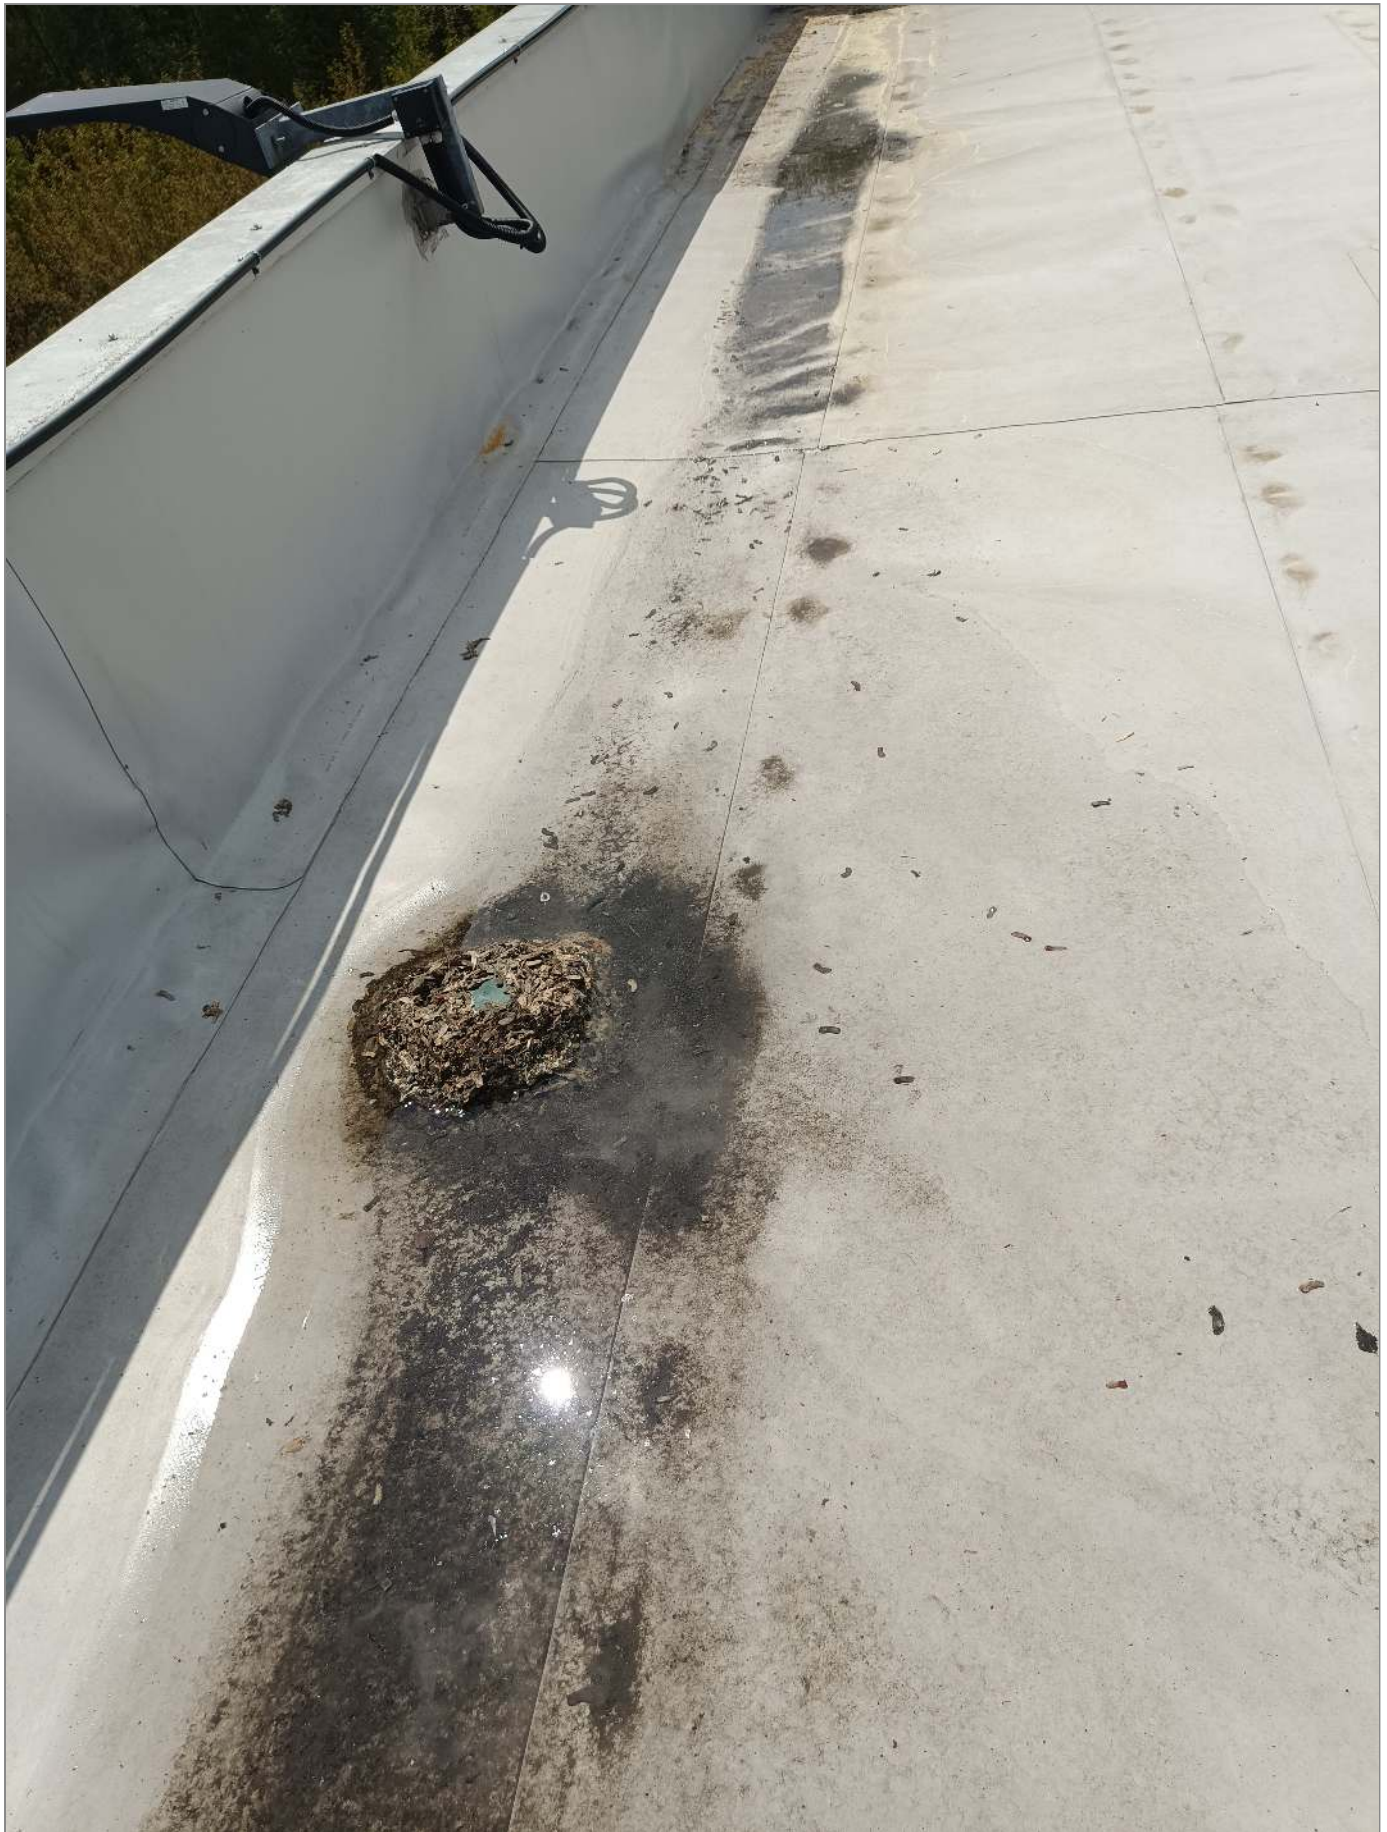
Před opravou

Popis
Úklid

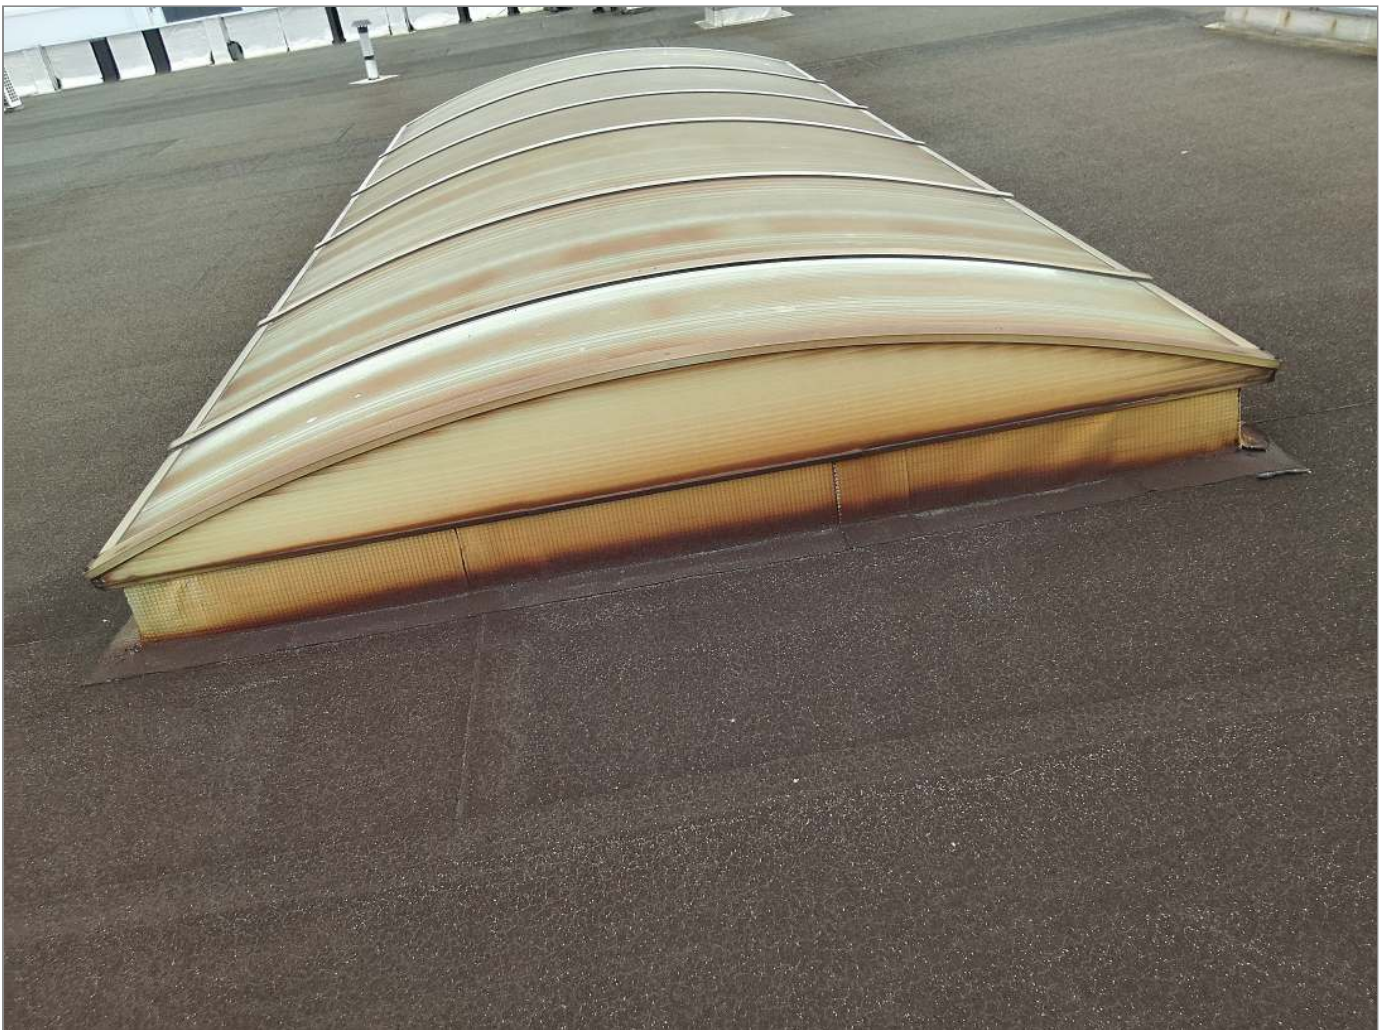
Závada č. 3

VAROVÁNÍ

Světlíky - polykarbonát na hranici životnosti

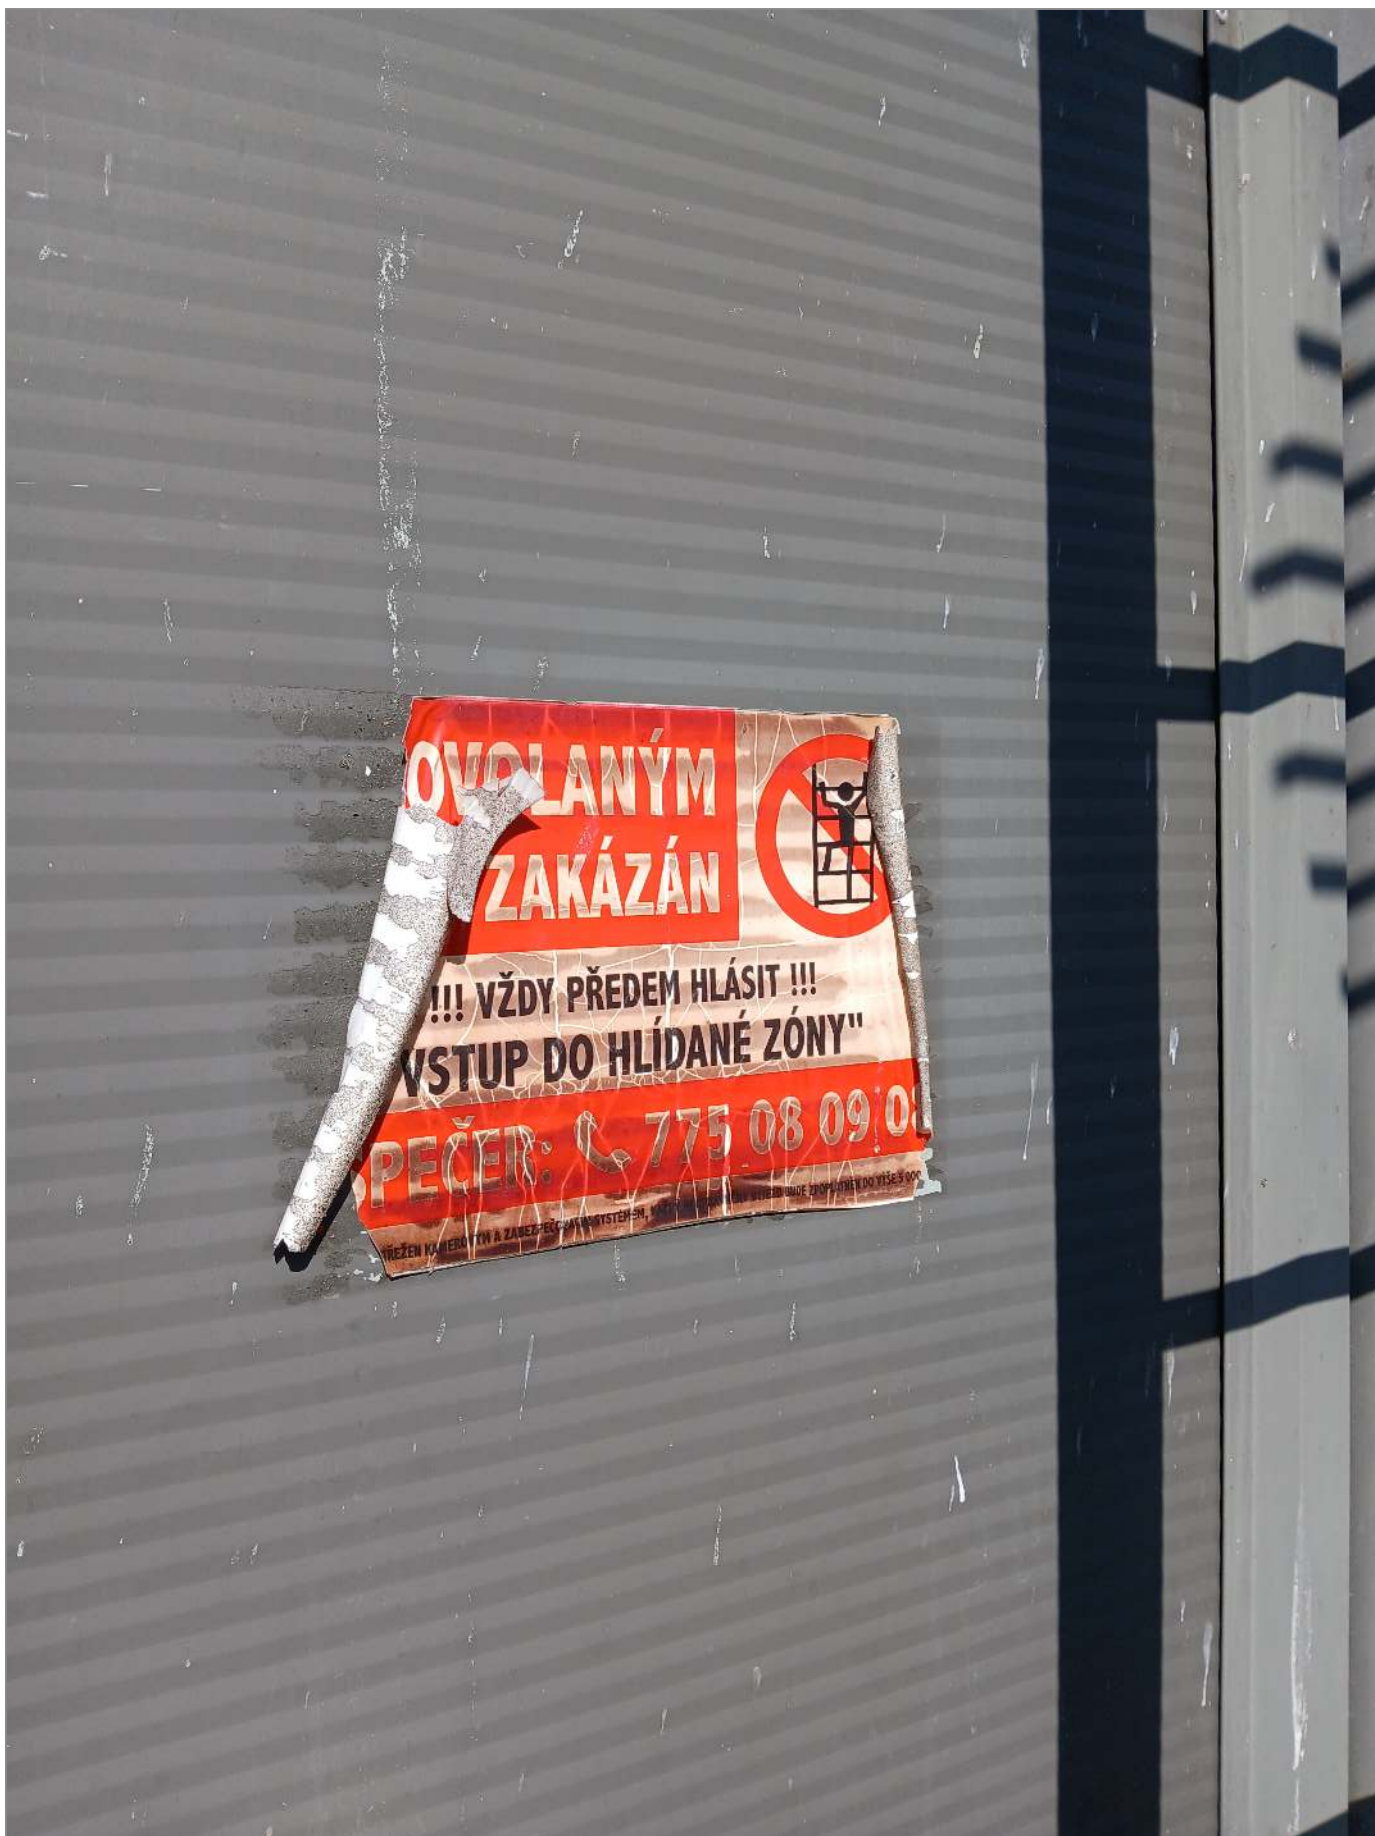
Závada č. 2

Dosloužilá cedulka s informacemi

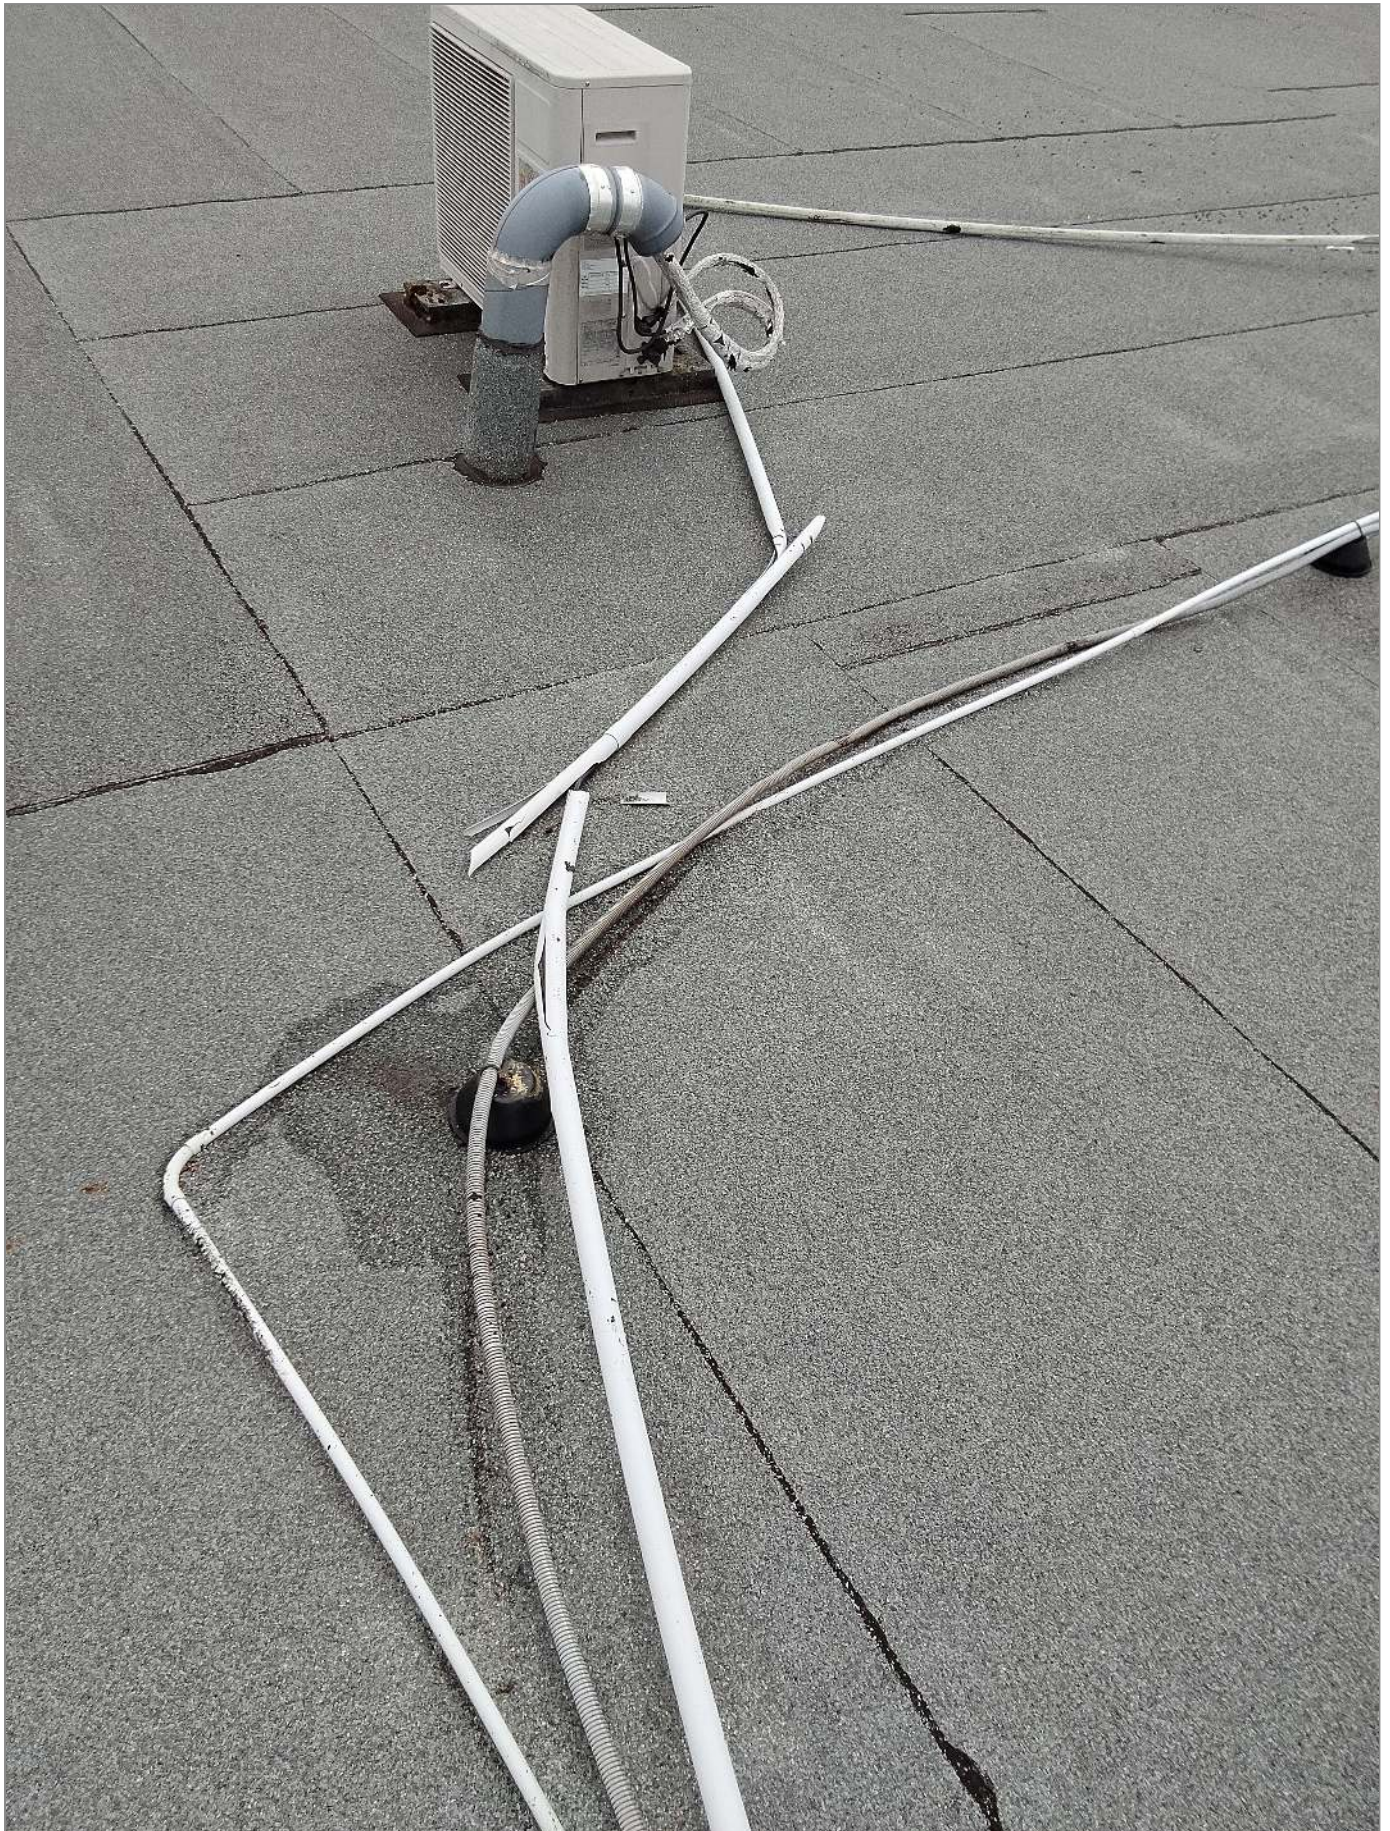
Závada č. 1

Elektroinstalace

VAROVÁNÍ
