Klient Praceprofirmy s.r.o. · IČO: 21691908

Areál VZOR

Budova VZOR · 35000 m²

Datum 21. 05. 2026

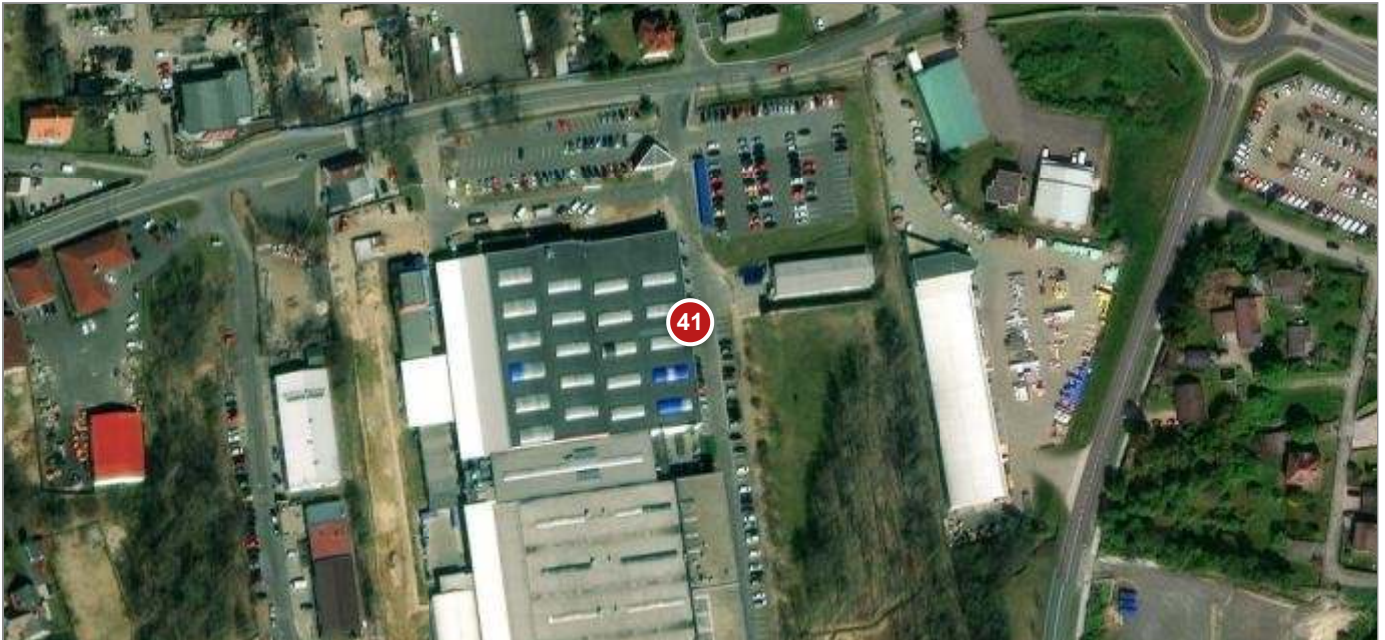
Závada č. 41

⊗ KRITICKÉ

Požární žebřík – koroze žebříku / suchovodu

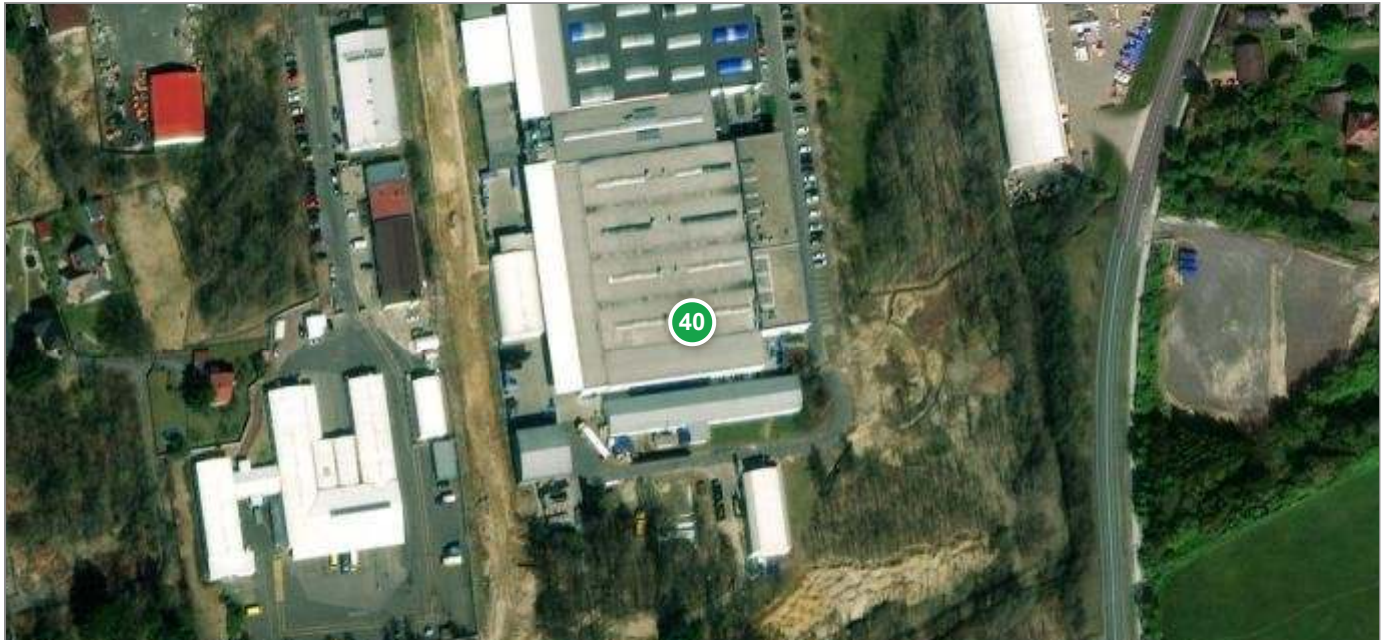
Závada č. 40

Odstraněný materiál

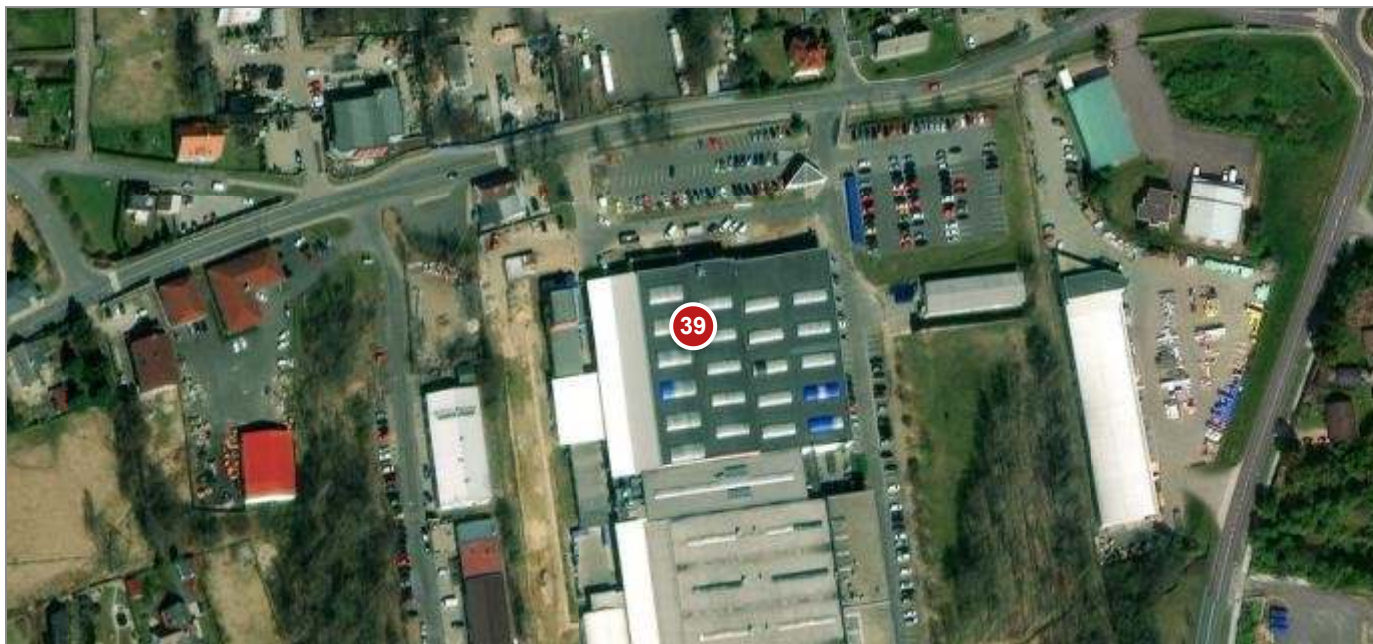
Závada č. 39

⊗ KRITICKÉ

Odtok - chybějící vnější kryt / vnitřní koš na odtoku

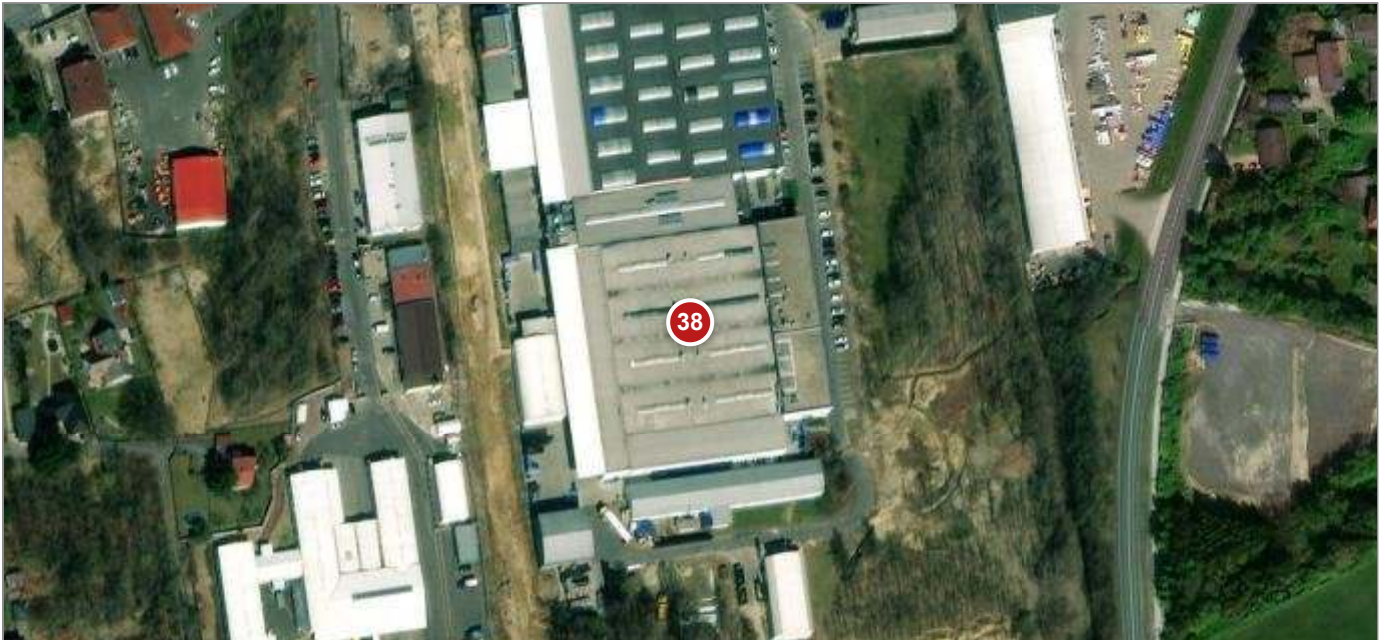
Závada č. 38

⊗ KRITICKÉ

Odtok - prasklý nebo chybějící vnější kryt / vnitřní koš na odtoku

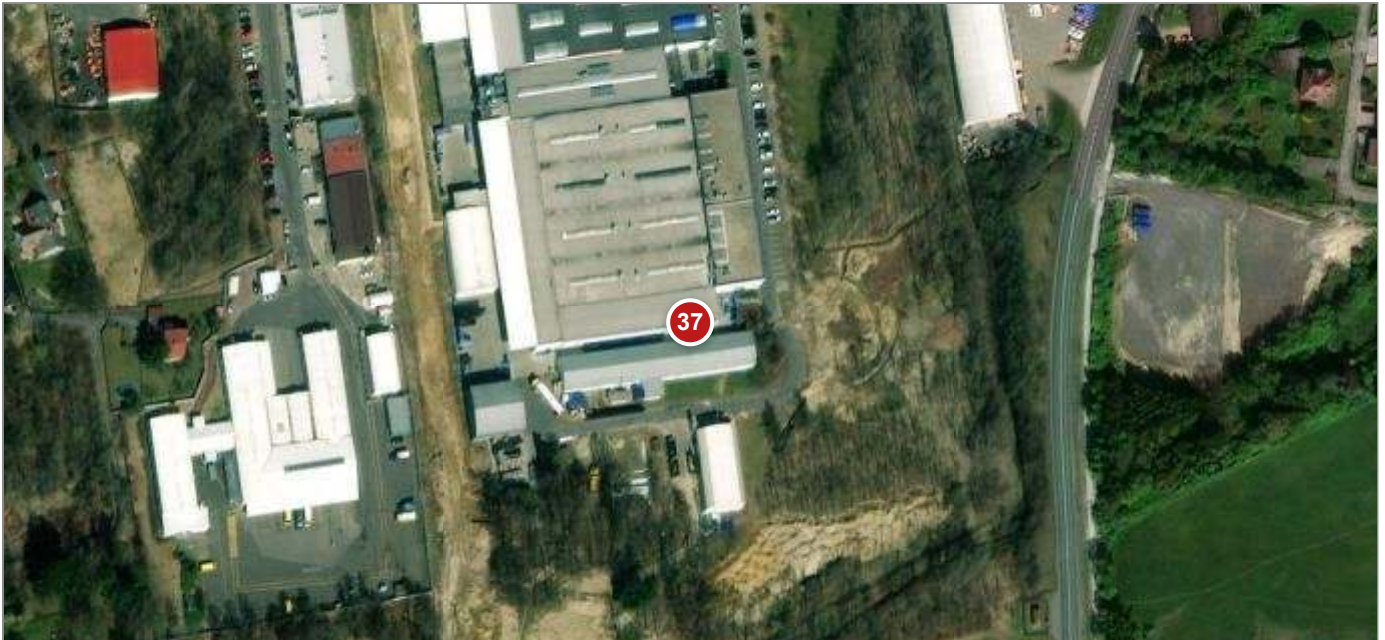
Závada č. 37

⊗ KRITICKÉ

Požární žebřík - chybějící výstupní / nástupní stupínek

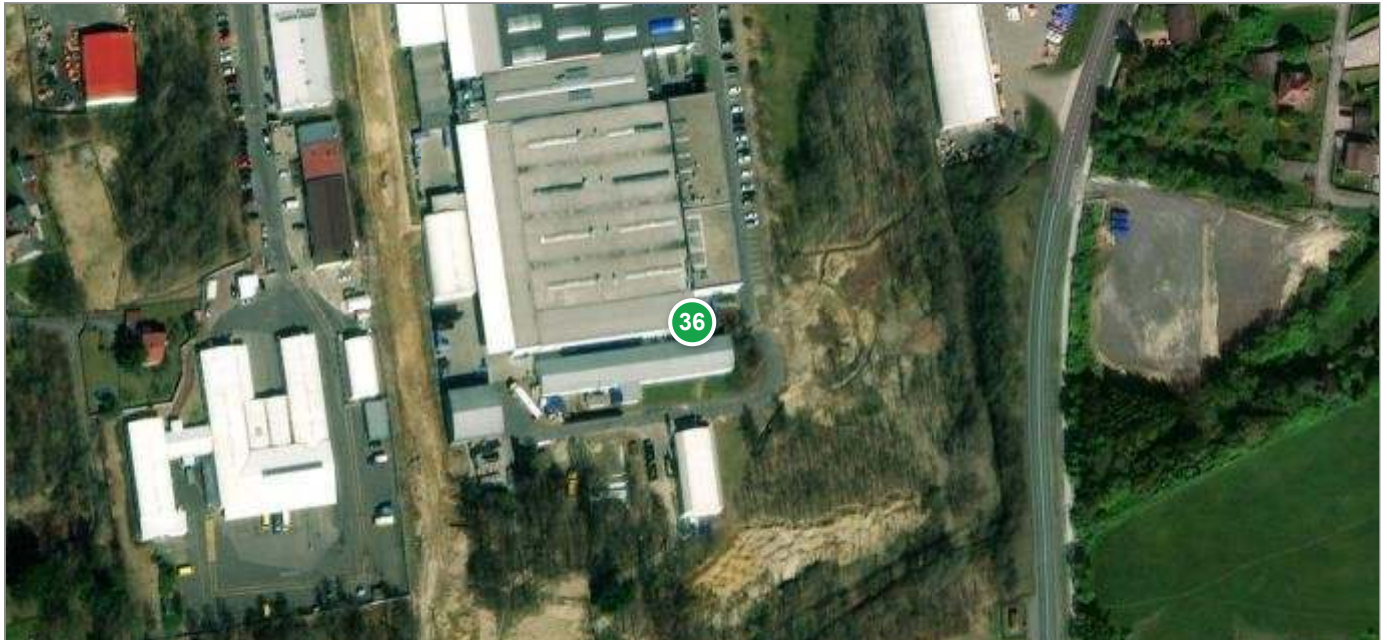
Závada č. 36

Popis
Úklid

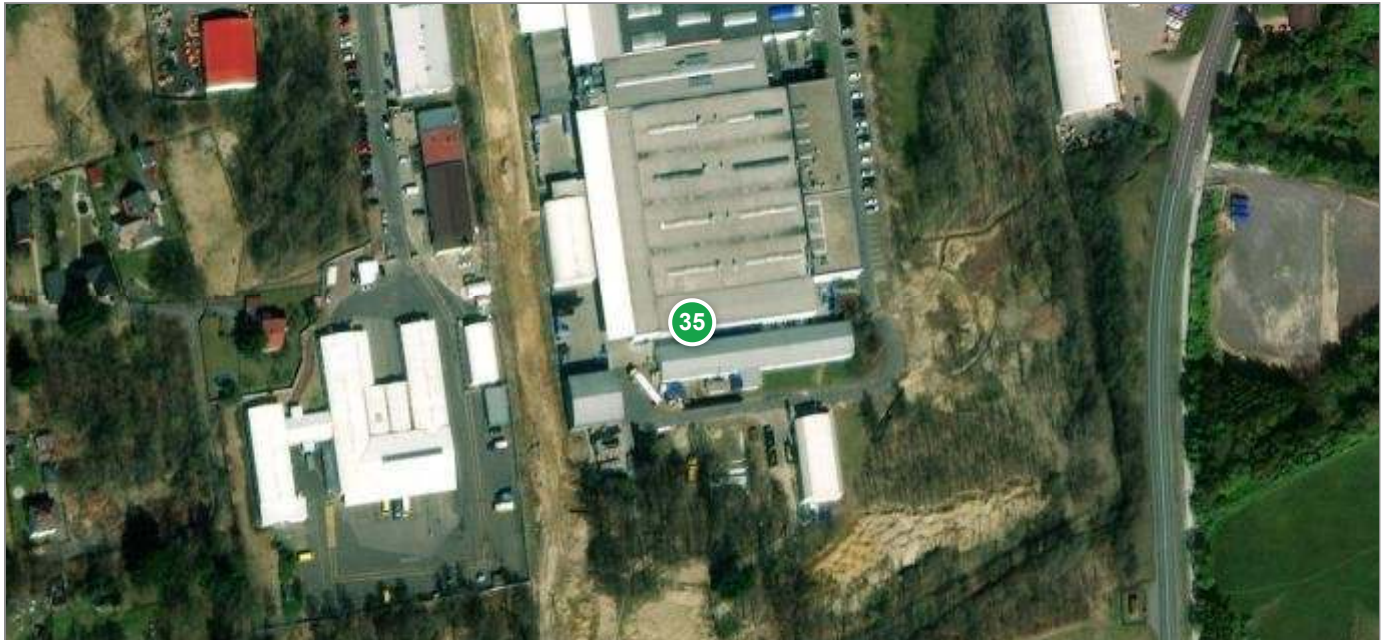
Závada č. 35

Popis
Úklid

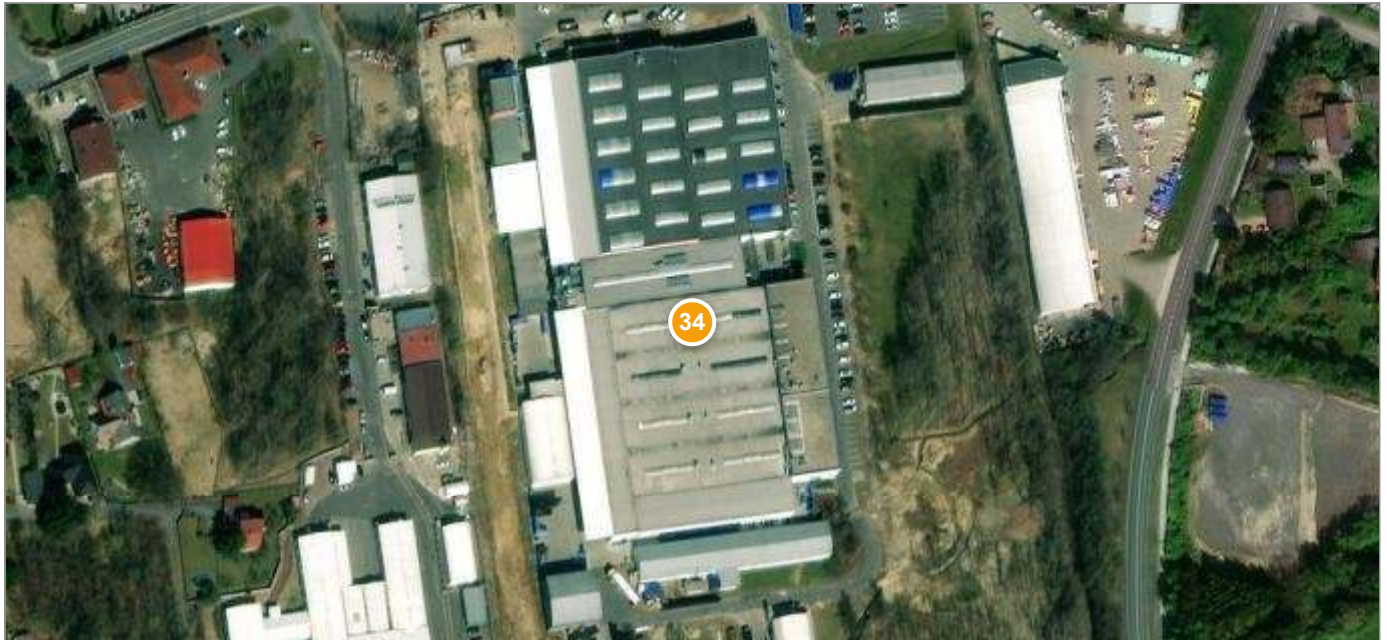
Závada č. 34

VAROVÁNÍ

Chybějící kryt na vstupu vzduchotechniky

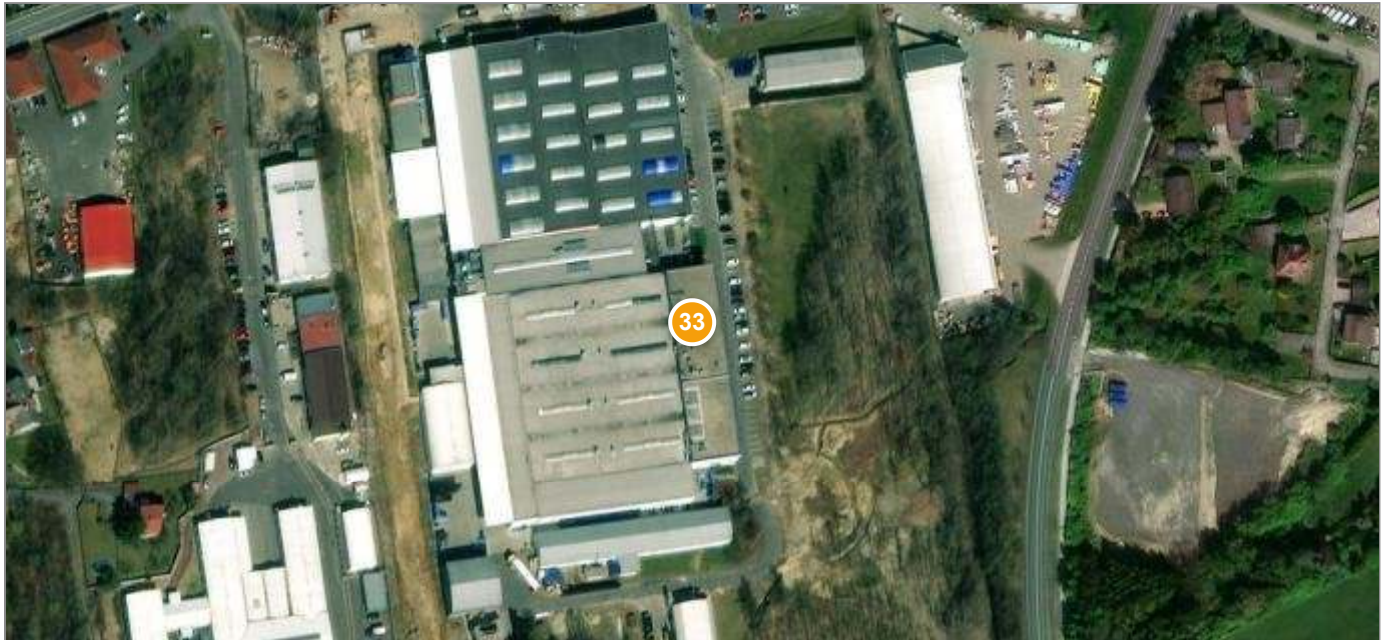
Závada č. 33

VAROVÁNÍ

Světlíky - polykarbonát na hranici životnosti celkem 8 ks

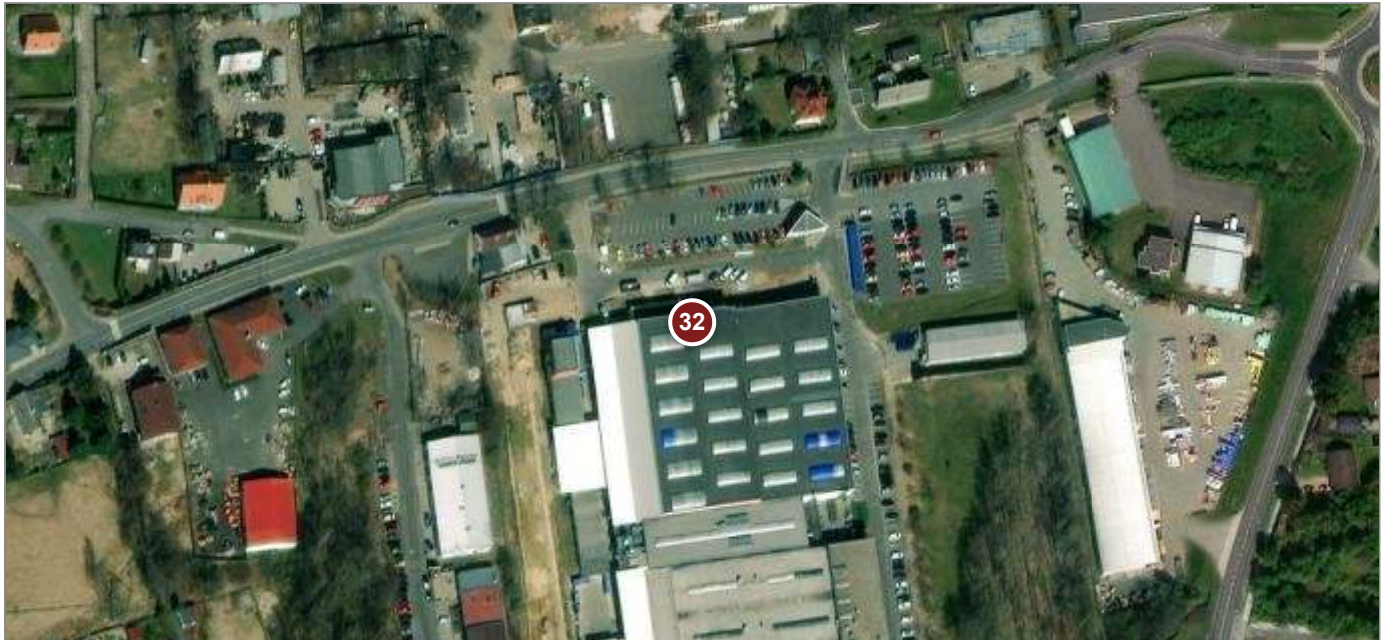
Závada č. 32

⚡ HAVÁRIE

Ucpaný odtok

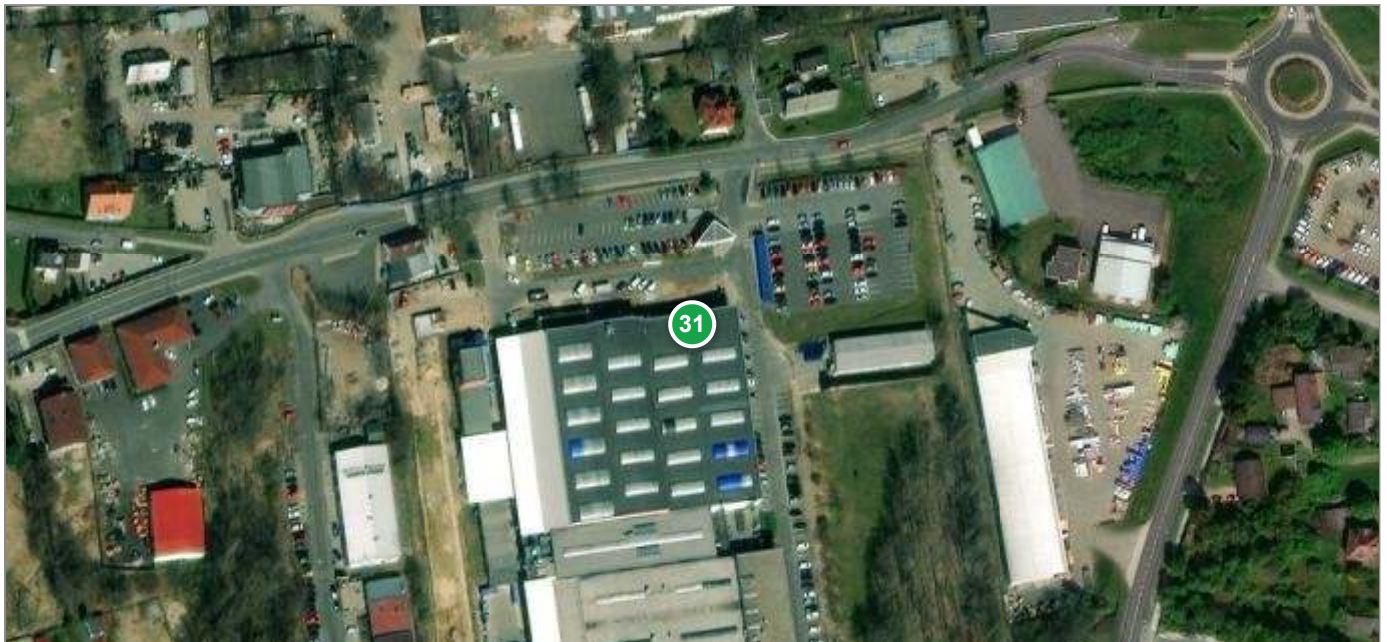
Závada č. 31

Popis
Úklid

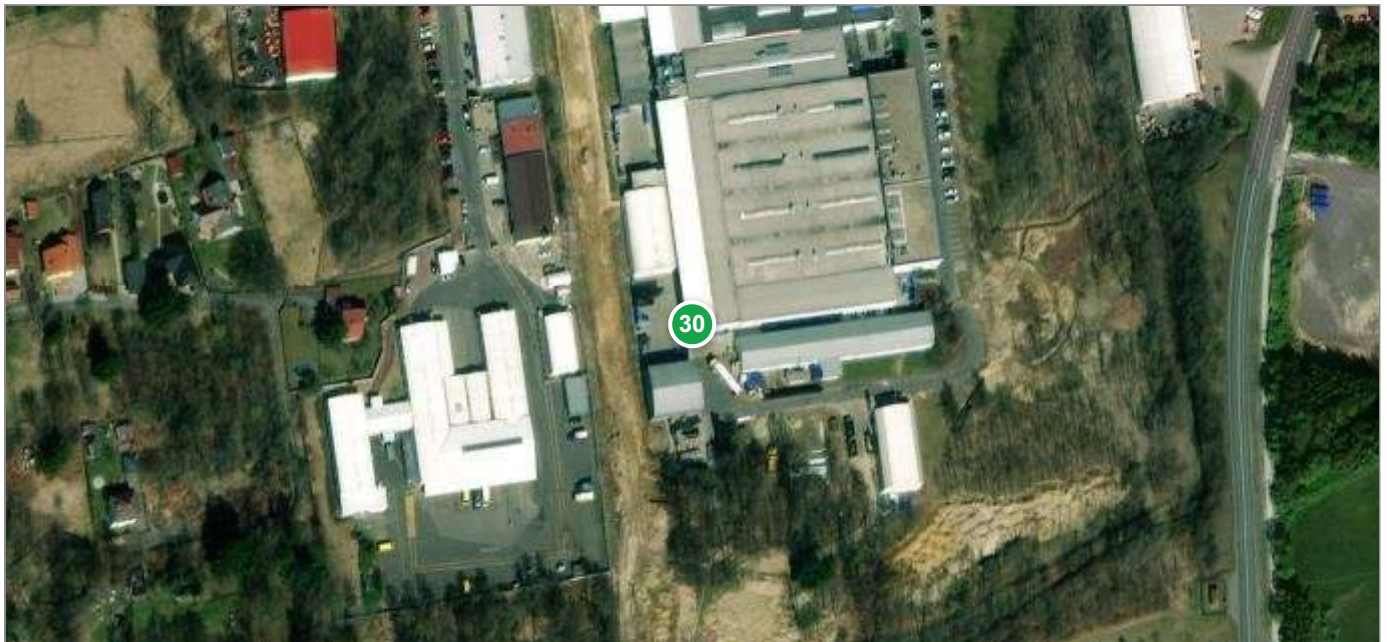
Závada č. 30

Popis
Úklid

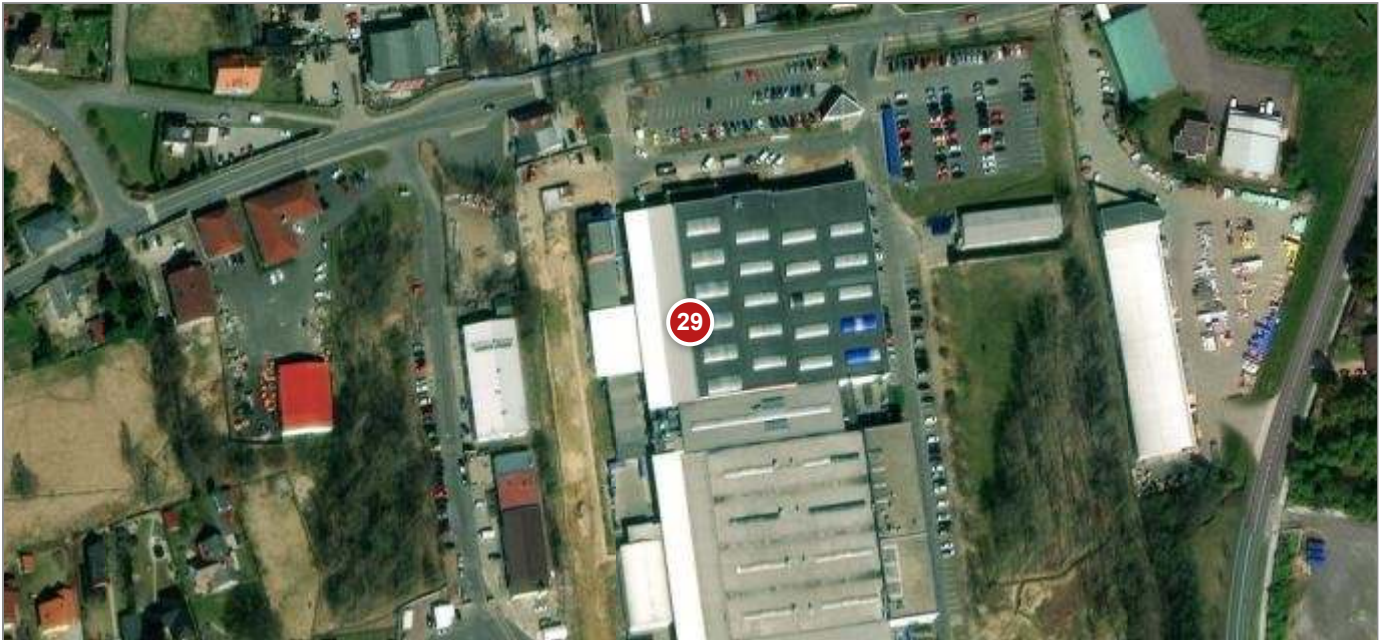
Závada č. 29

⊗ KRITICKÉ

Hromosvod - závada na svodu - chybí pospojení

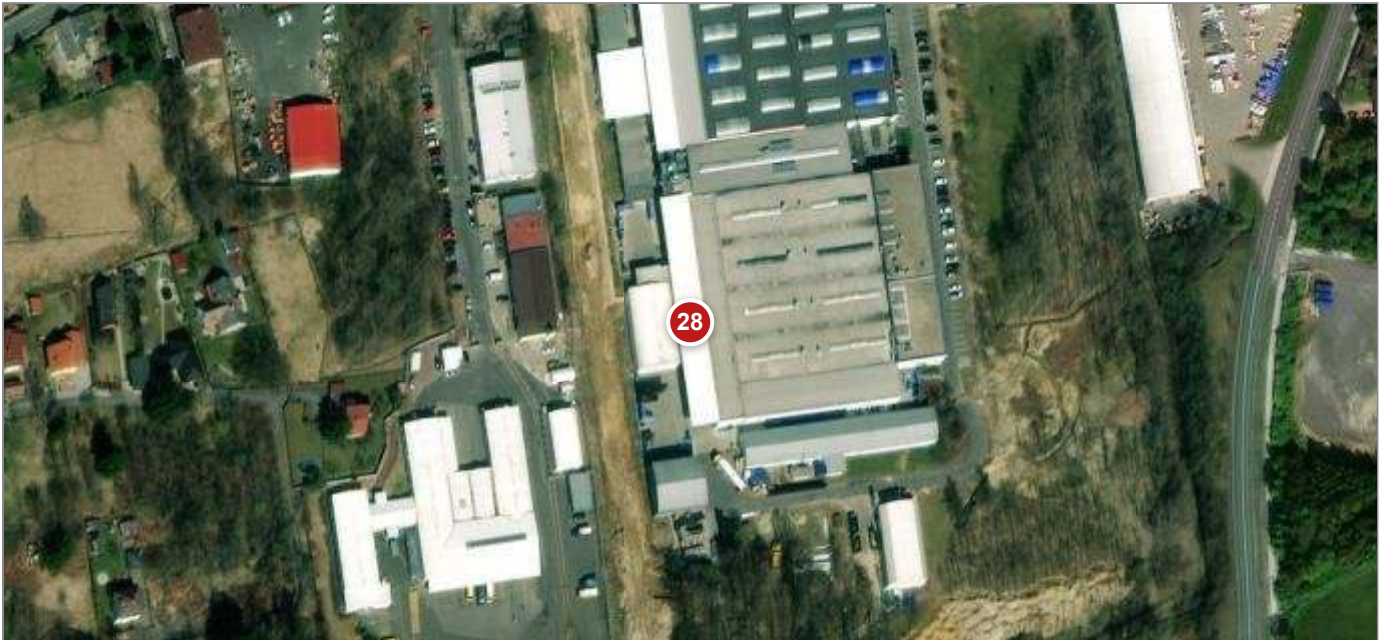
Závada č. 28

⊗ KRITICKÉ

Hromosvod - závada na svodu - vysypaná výplň

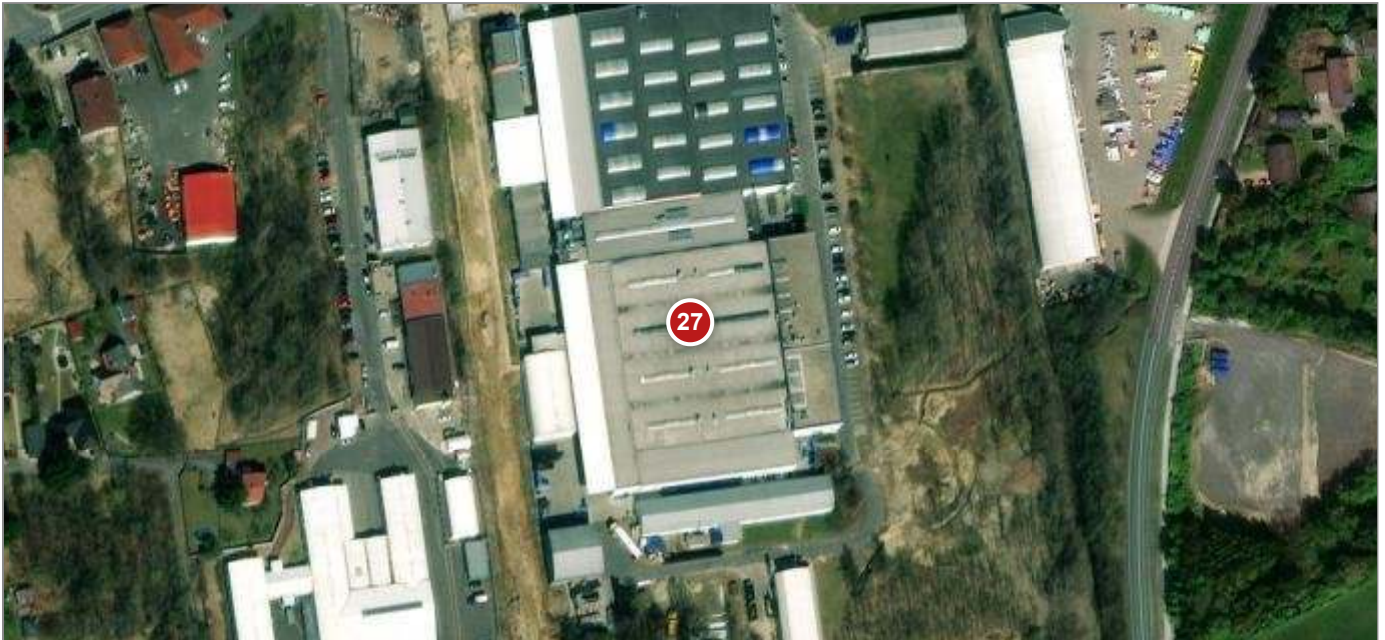
Závada č. 27

⊗ KRITICKÉ

Klimatizace - nečitelný nebo chybějící výrobní štítek s údaji o množství a druhu chladiva

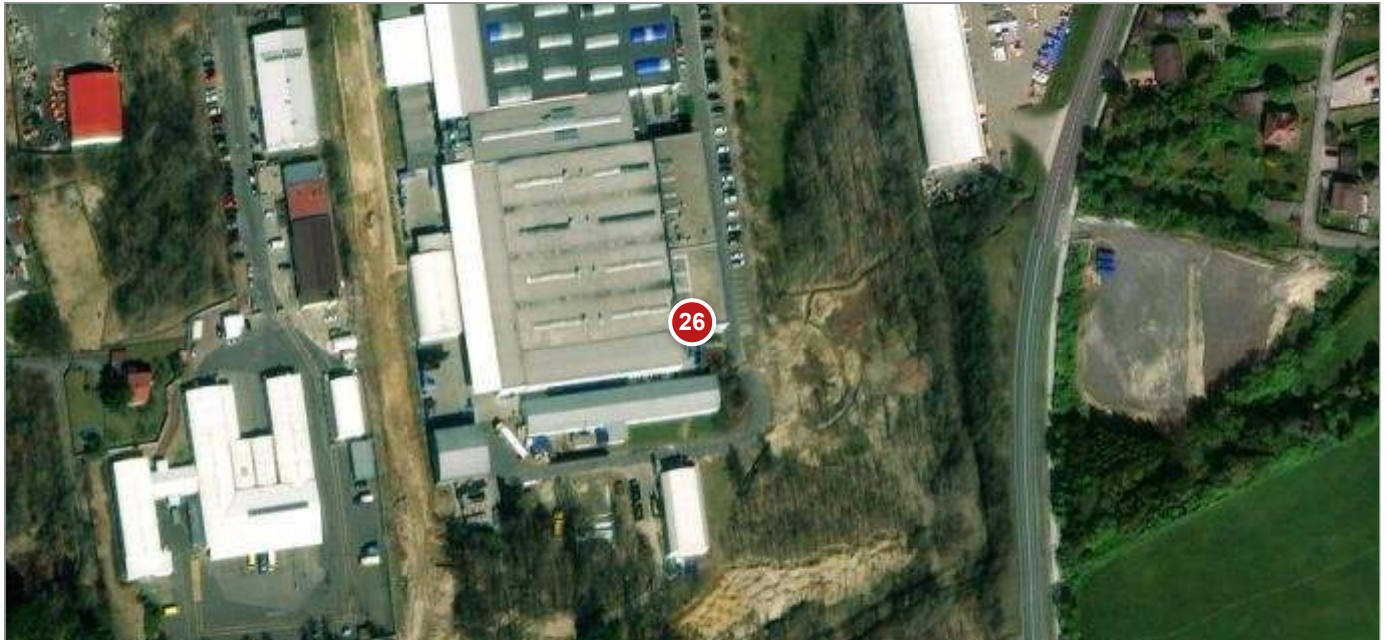
Závada č. 26

⊗ KRITICKÉ

Konstrukce koroze

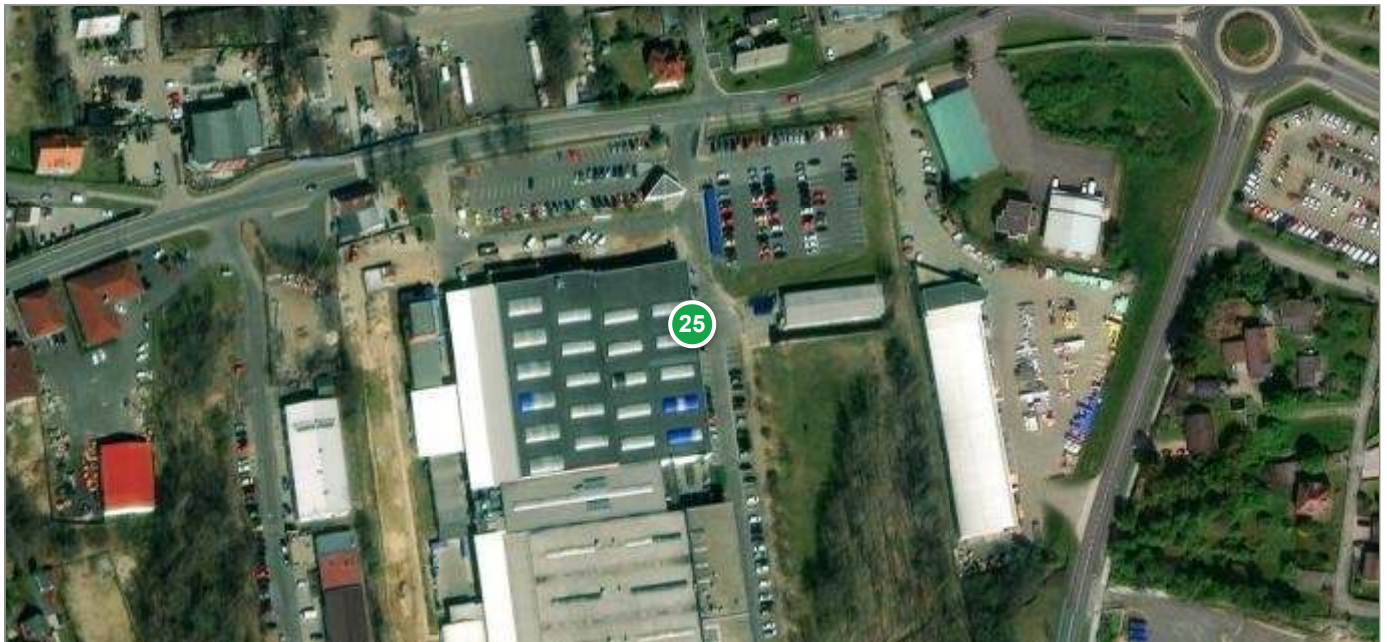
Závada č. 25

Popis
Úklid

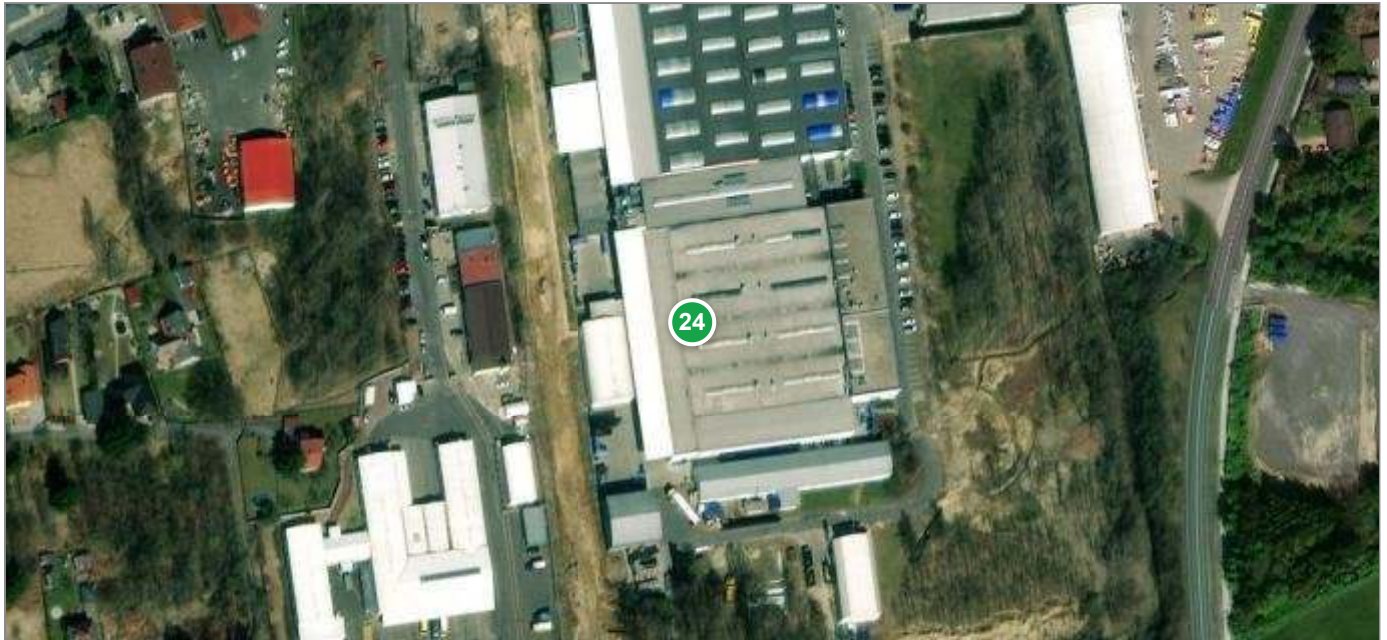
Závada č. 24

Popis
Úklid

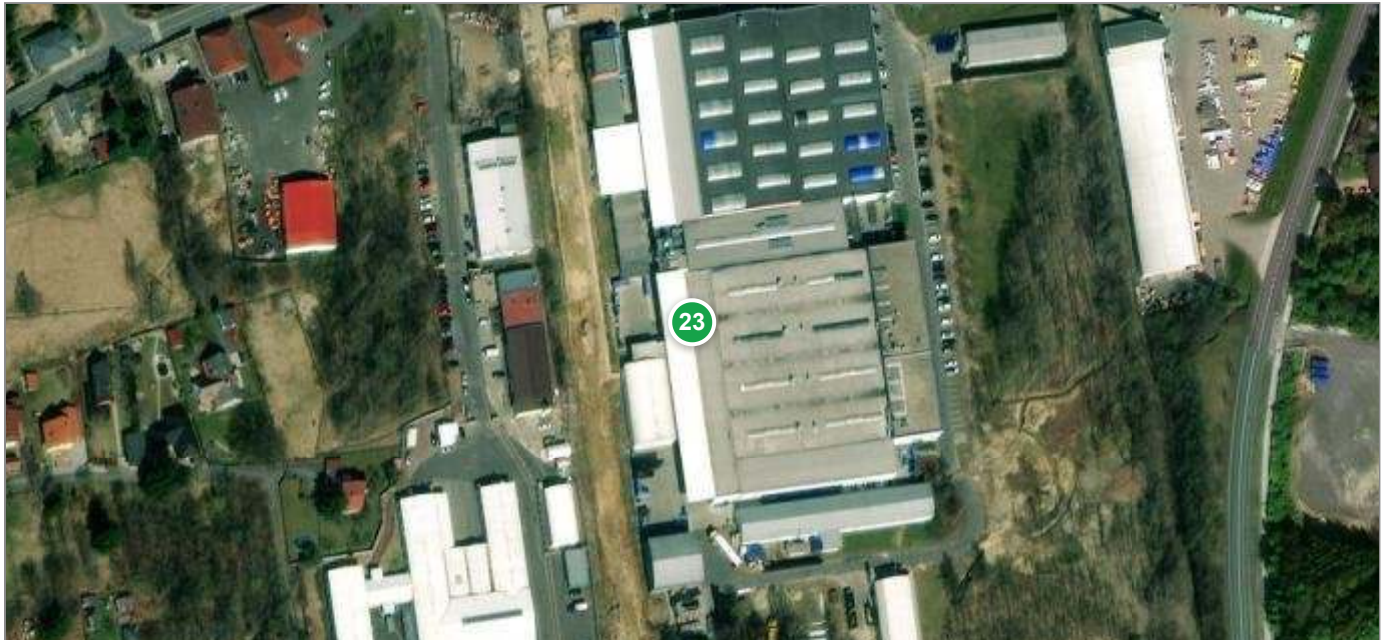
Závada č. 23

Popis
Úklid

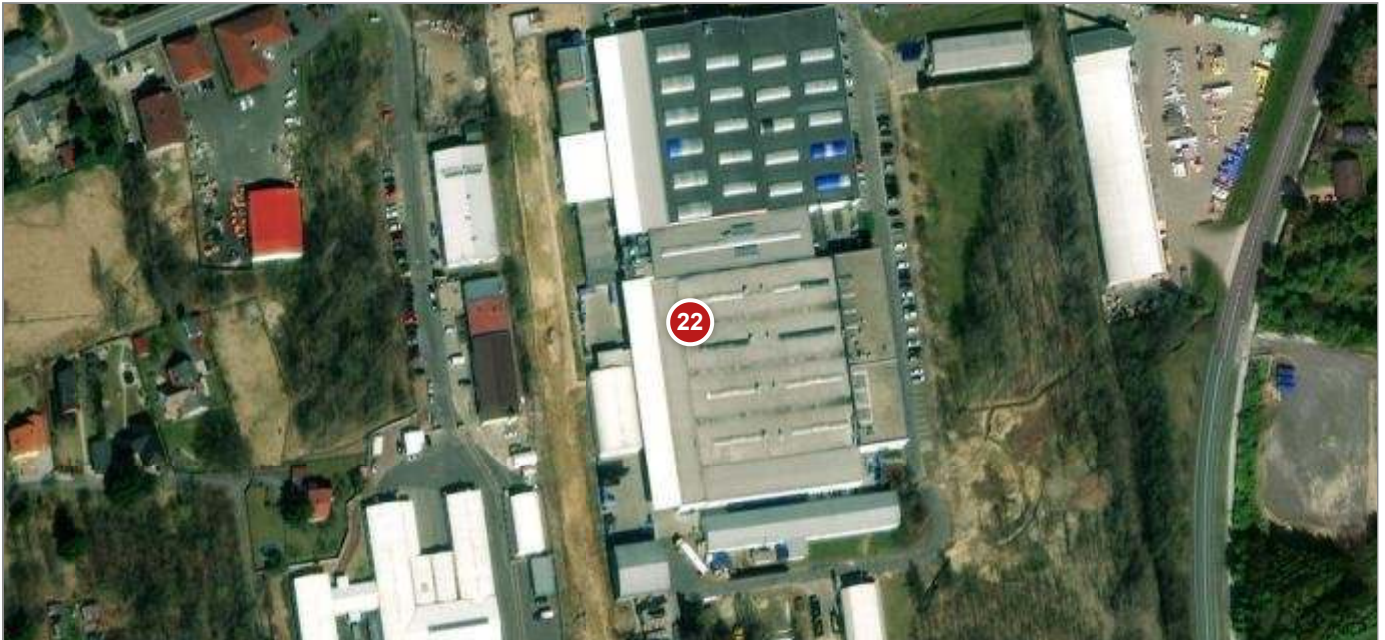
Závada č. 22

⊗ KRITICKÉ

Odtok - prasklý nebo chybějící vnější kryt / vnitřní koš na odtoku

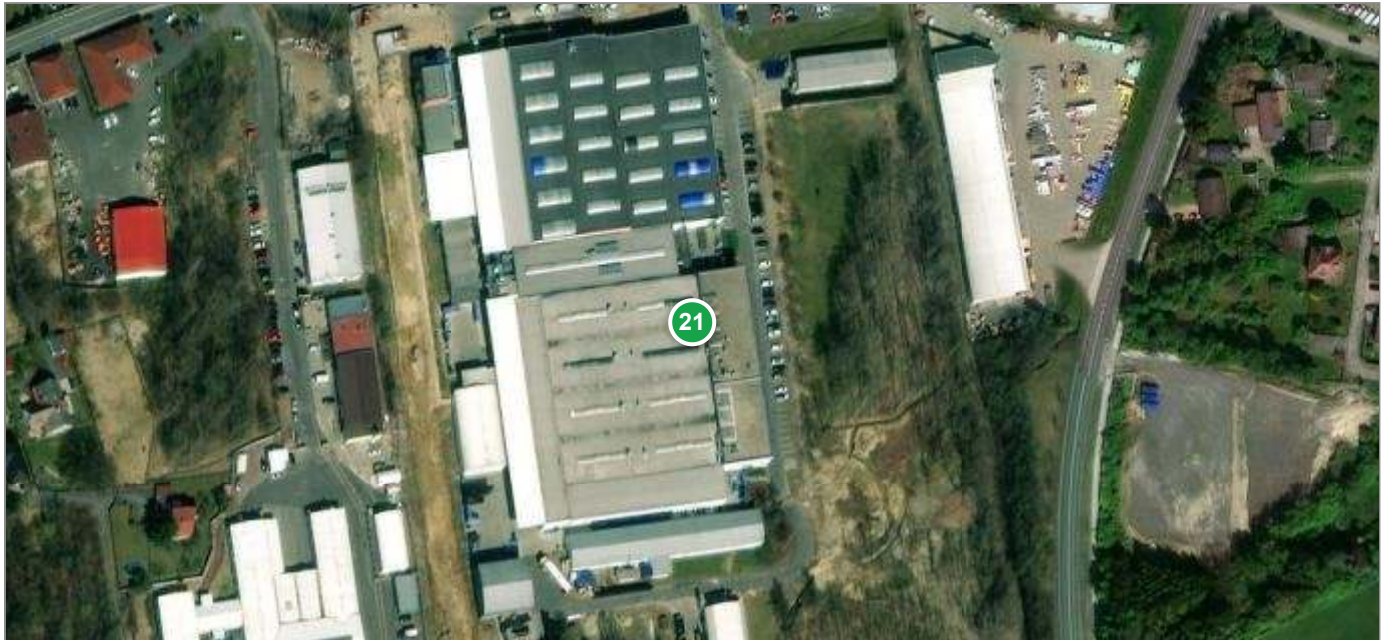
Závada č. 21

Popis
Úklid

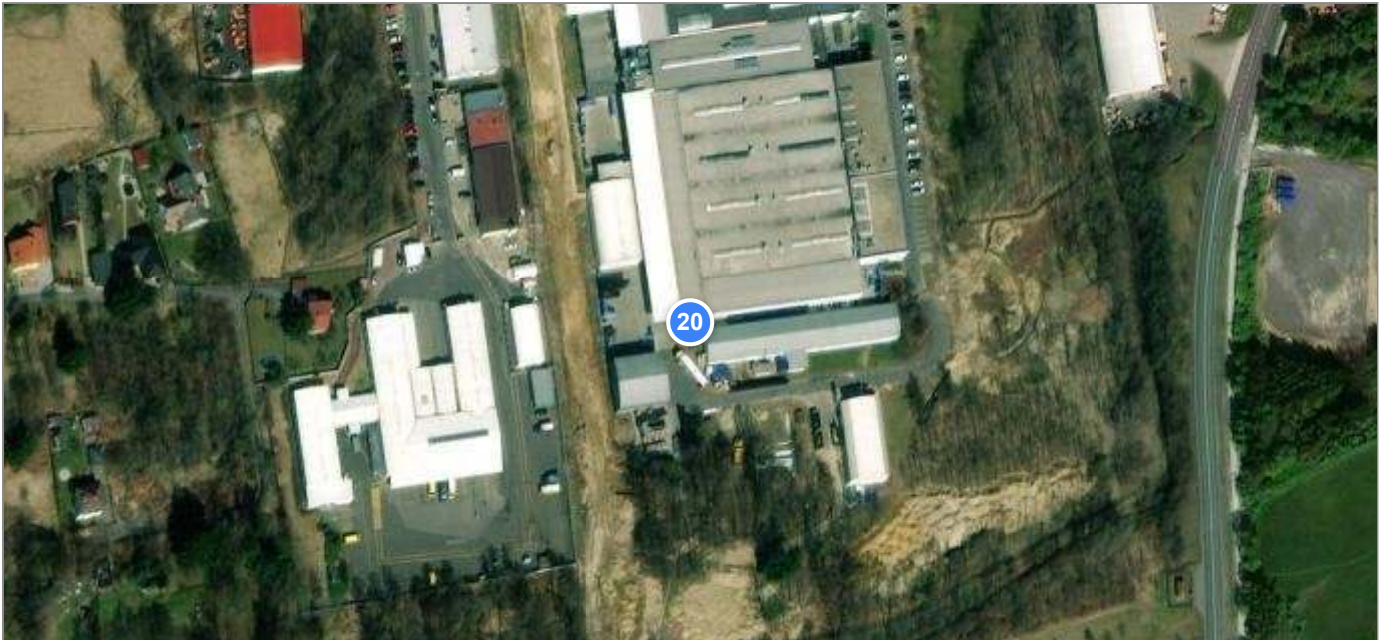
Závada č. 20

Blokovaný přístup k požárnímu žebříku

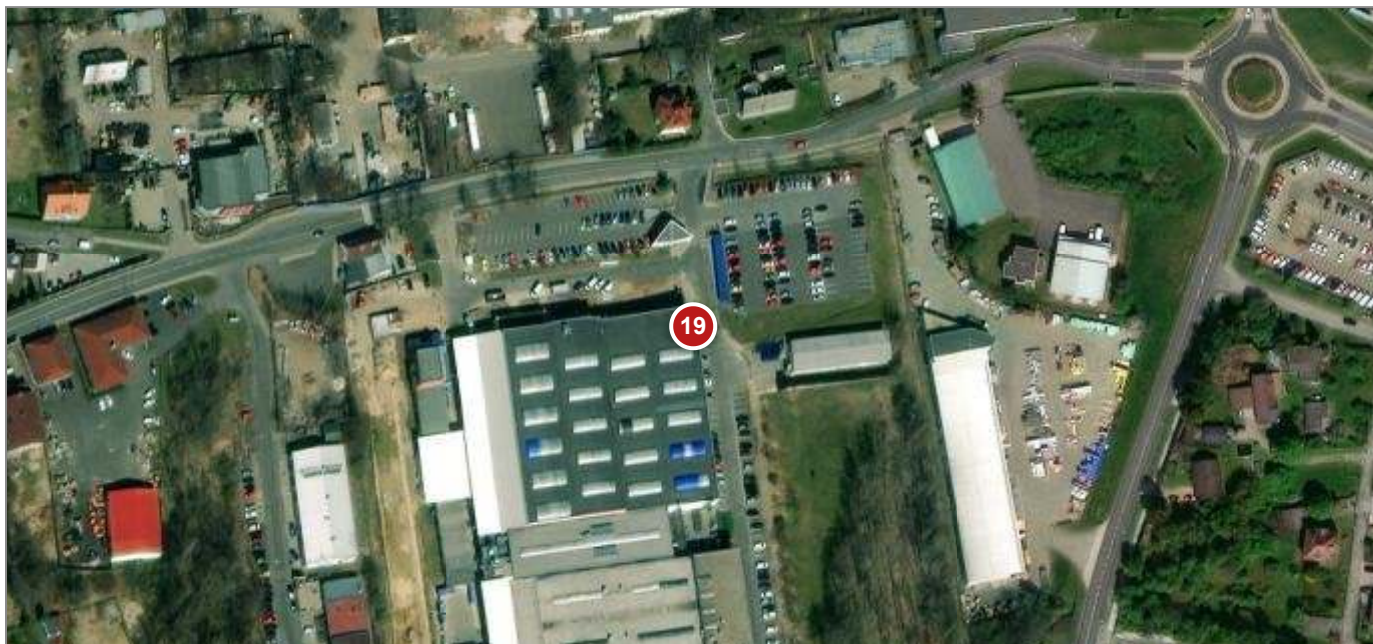
Závada č. 19

⊗ KRITICKÉ

Odtok - chybějící vnější kryt / vnitřní koš na odtoku

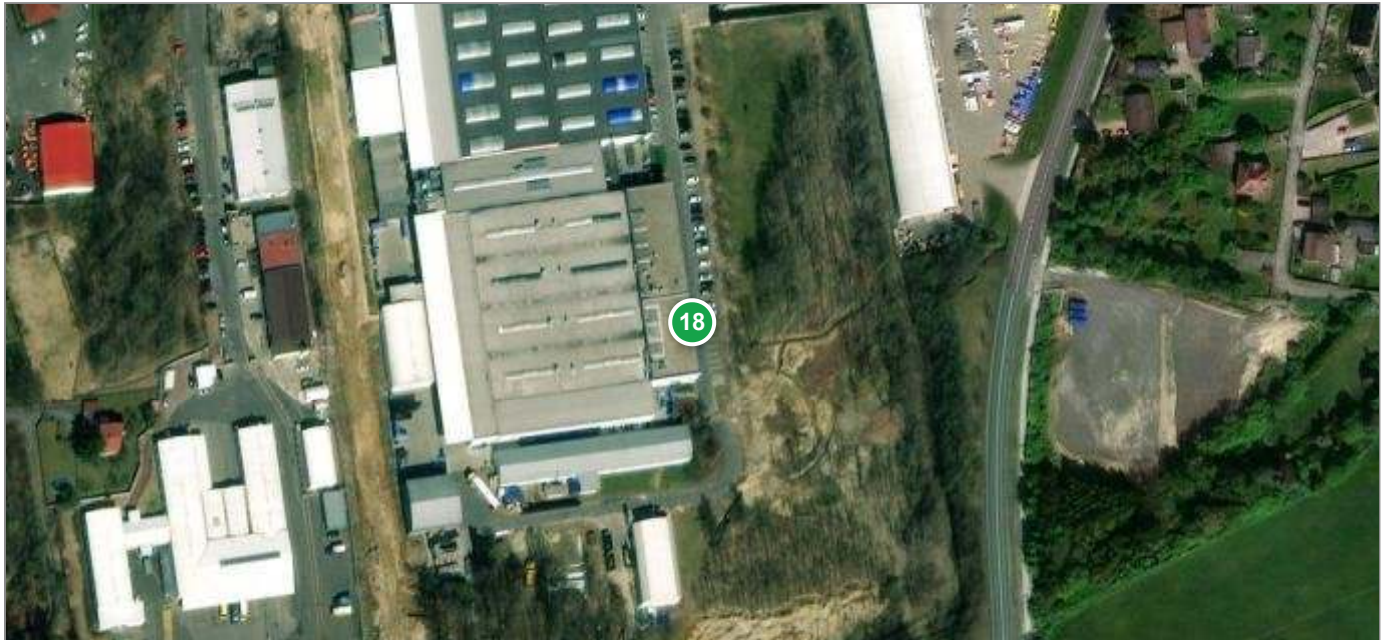
Závada č. 18

Odstraněný materiál

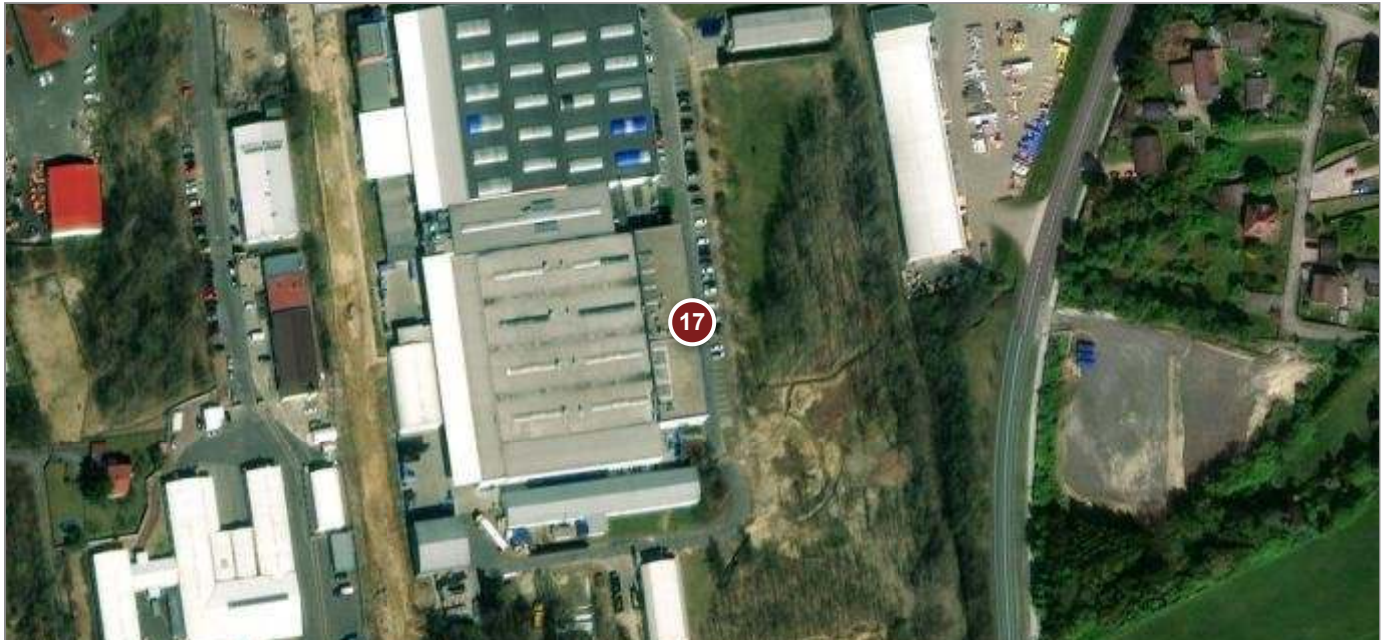
Závada č. 17

⚡ HAVÁRIE

Ucpaný odtok
