Klient Praceprofirmy s.r.o. · IČO: 21691908

Areál VZOR

Budova VZOR · 35000 m²

Datum 21. 05. 2026

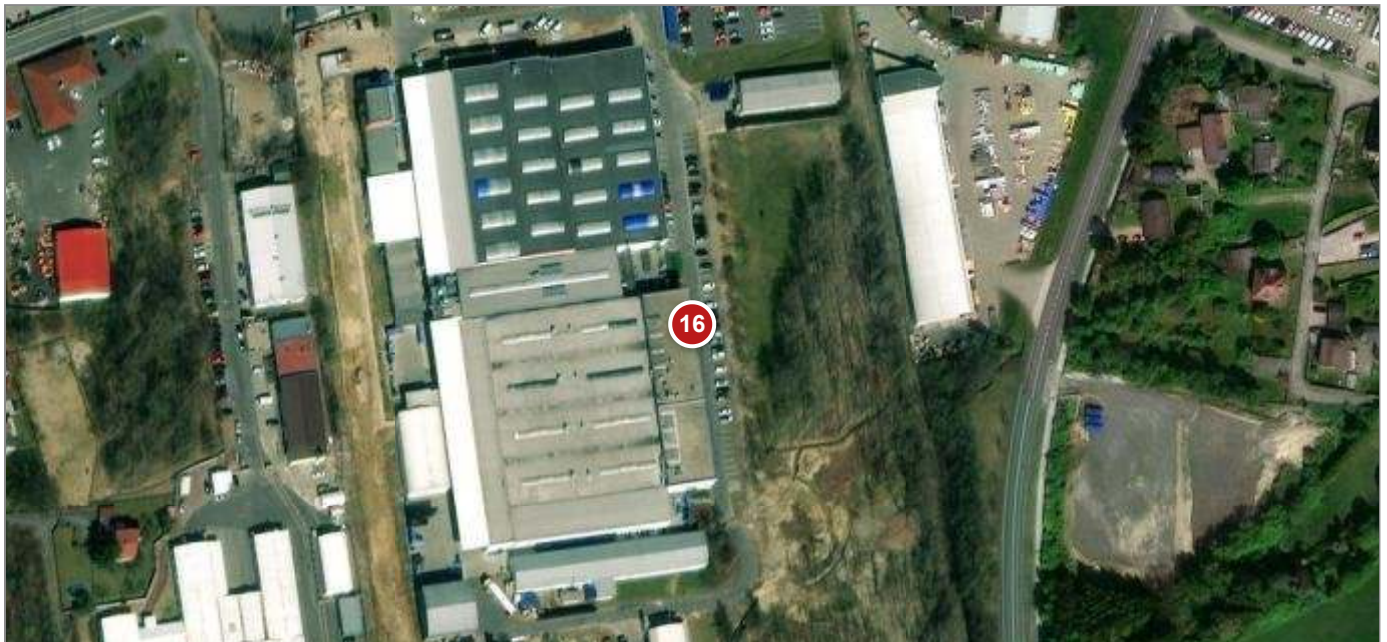
Závada č. 16

⊗ KRITICKÉ

Konstrukce koroze

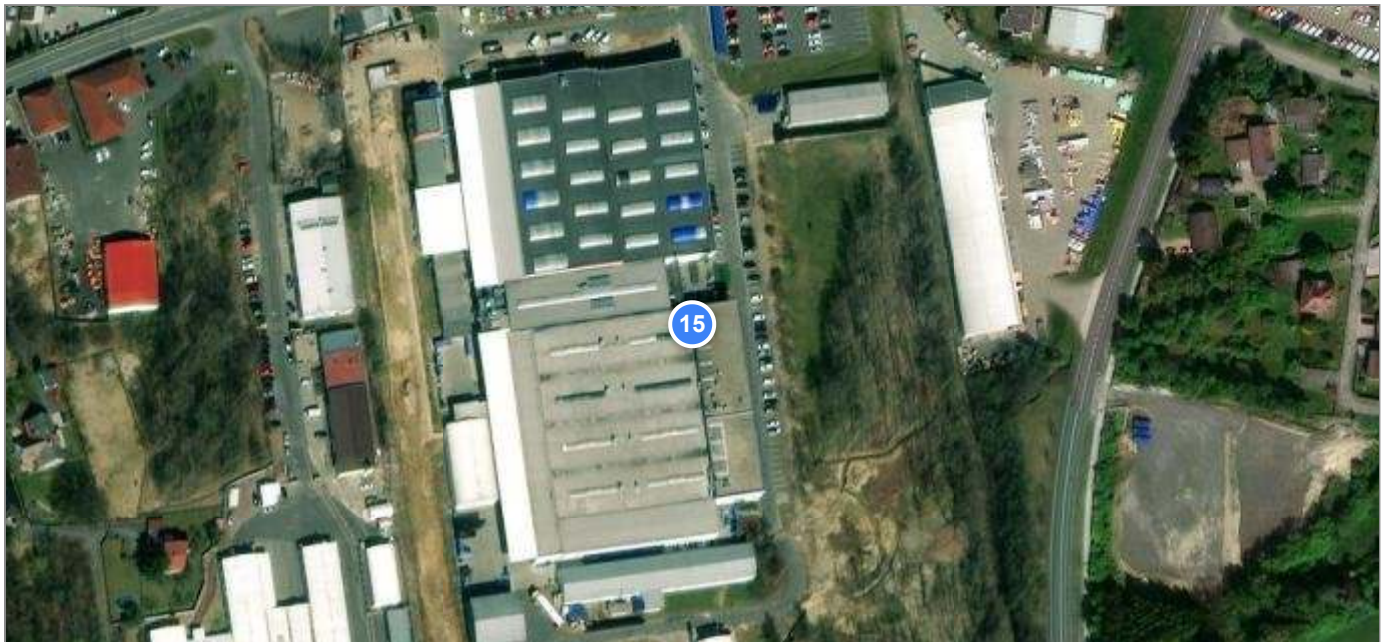
Závada č. 15

Chybějící část omítky

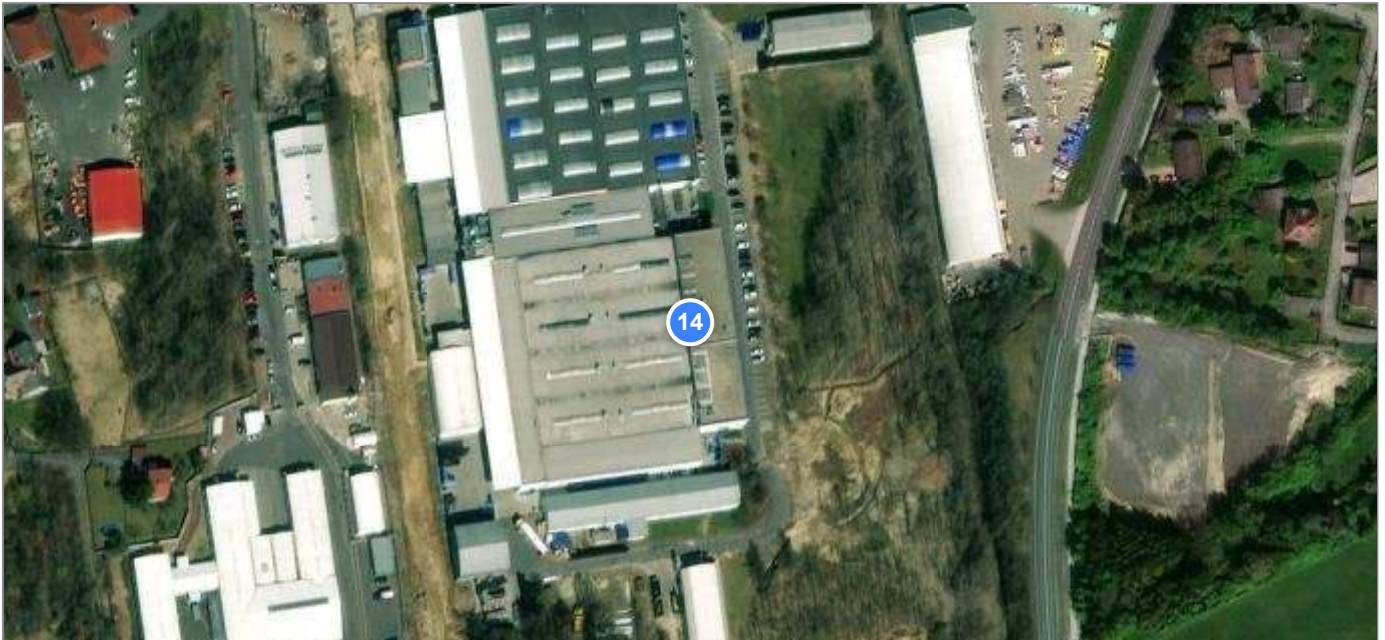
Závada č. 14

Ponechaný materiál pro další využití?

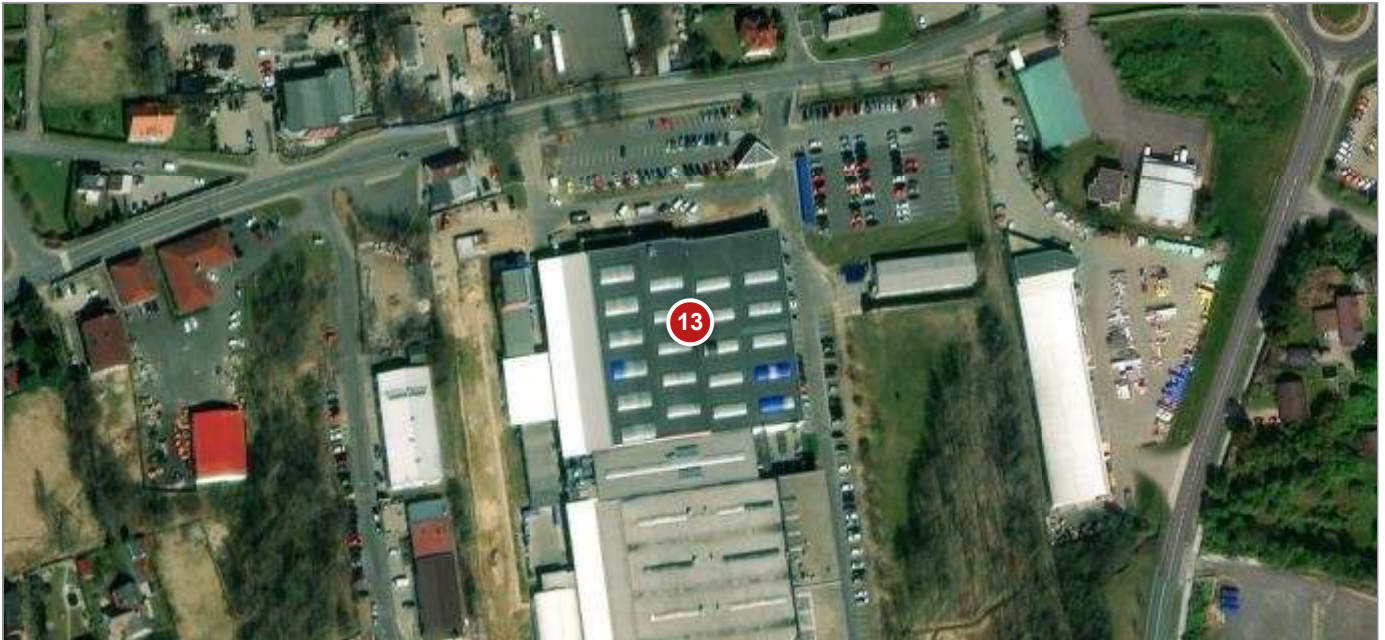
Závada č. 13

⊗ KRITICKÉ

Hromosvod - závada na svodu - chybí pospojení

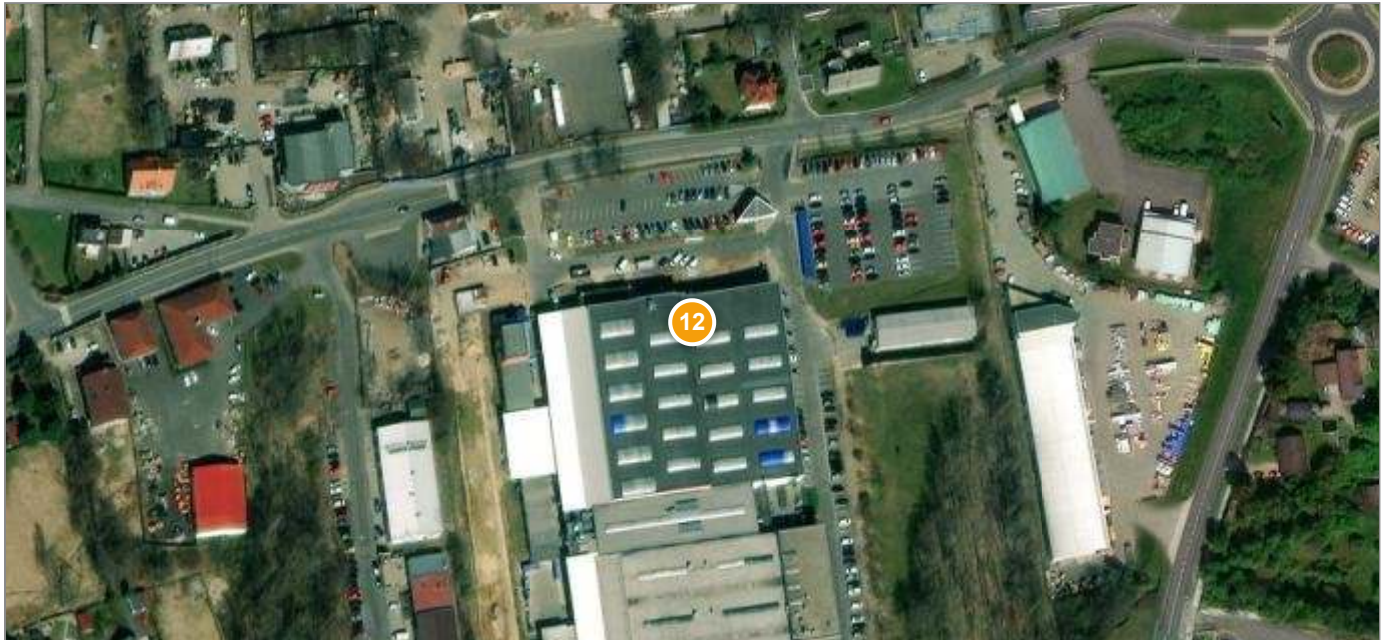
Závada č. 12

VAROVÁNÍ

Elektroinstalace

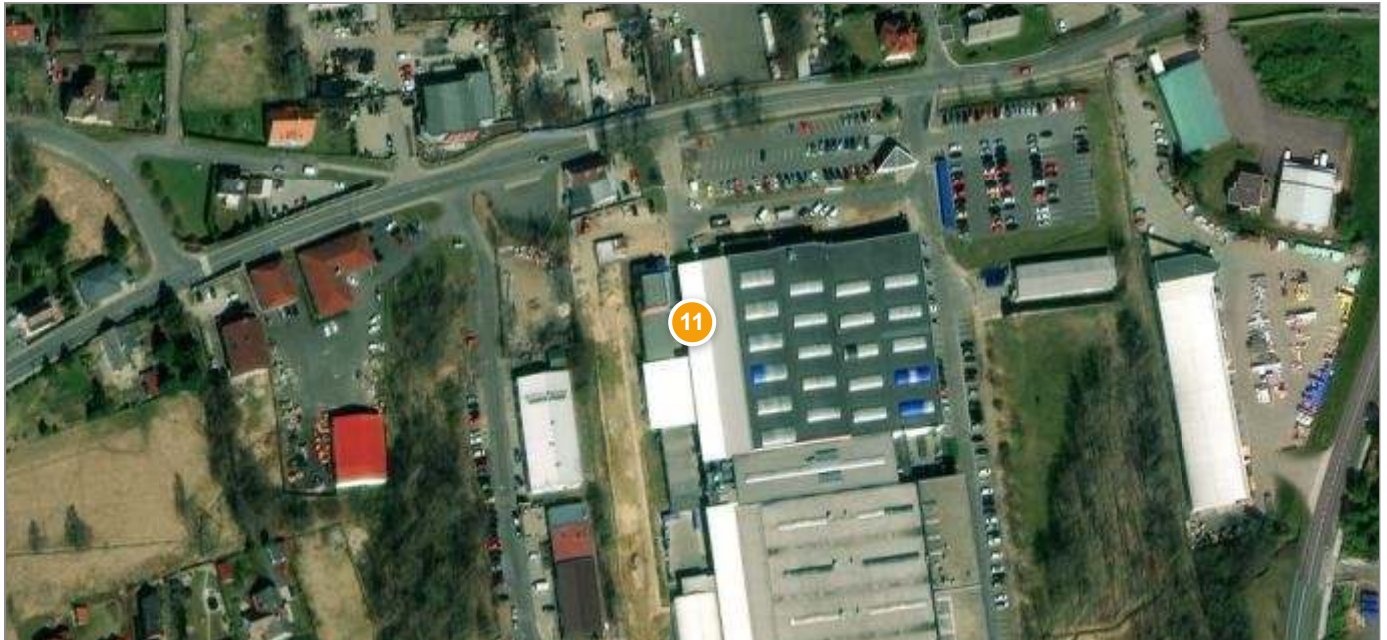
Závada č. 11

VAROVÁNÍ

Elektroinstalace

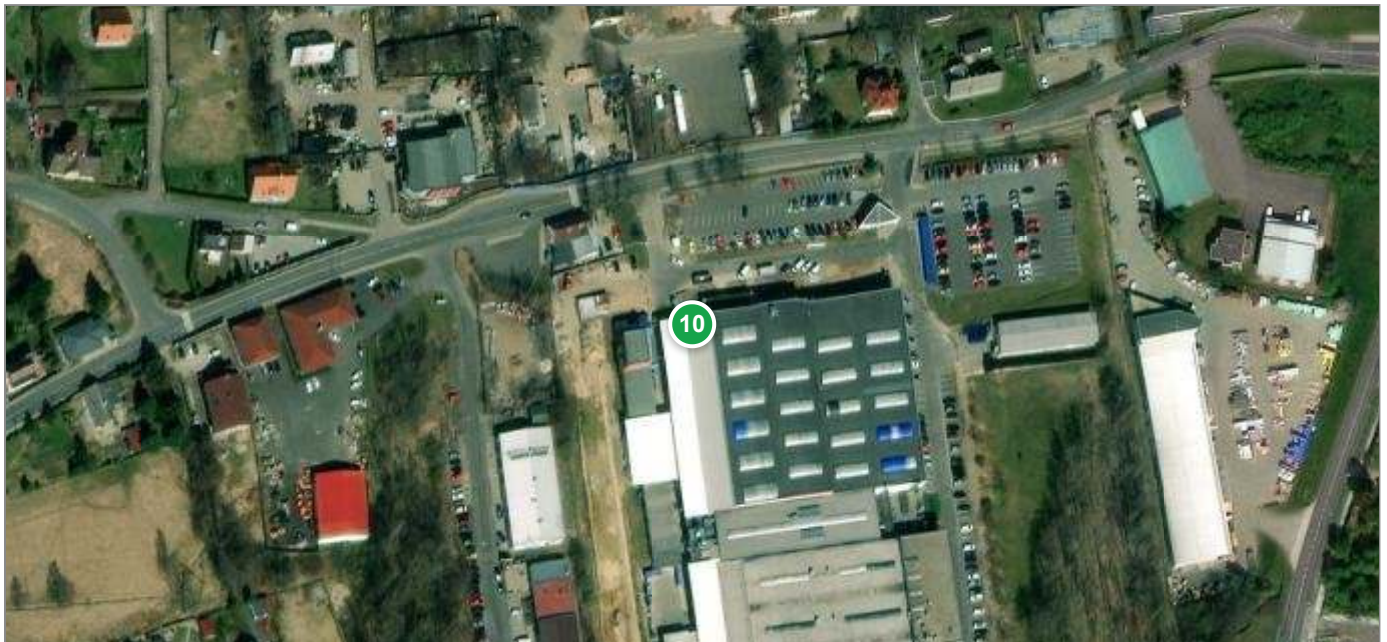
Závada č. 10

Popis
Úklid

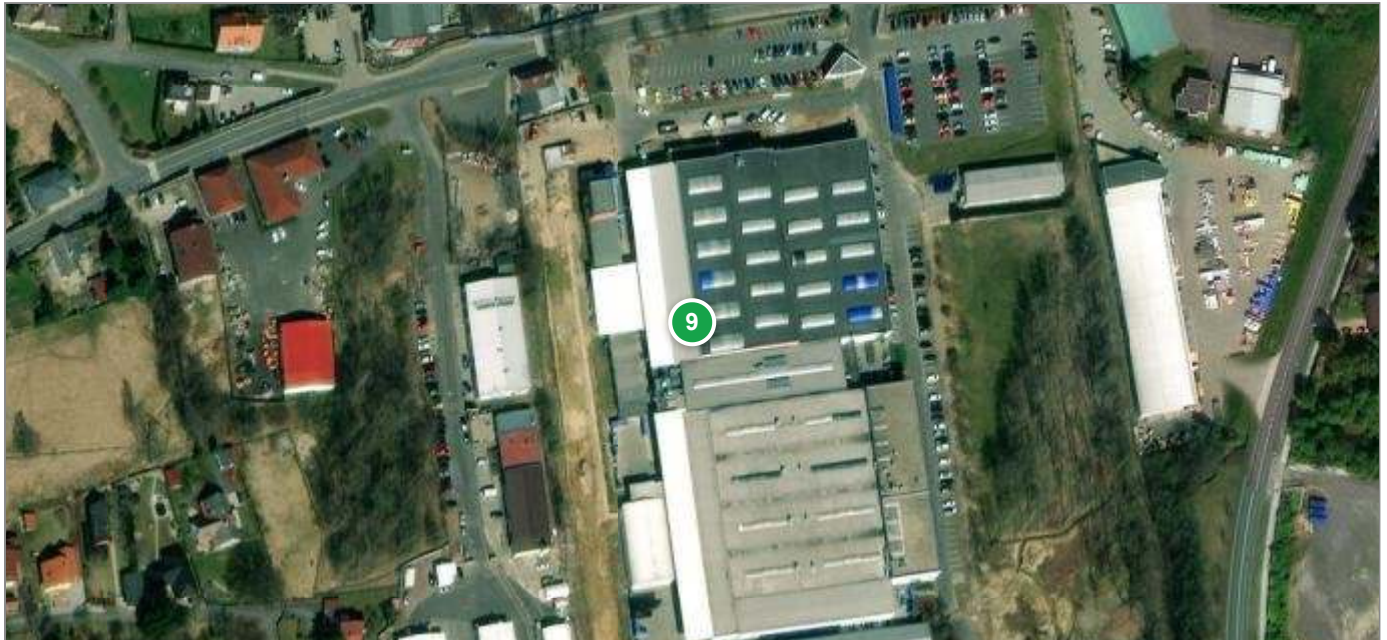
Závada č. 9

Popis
Úklid

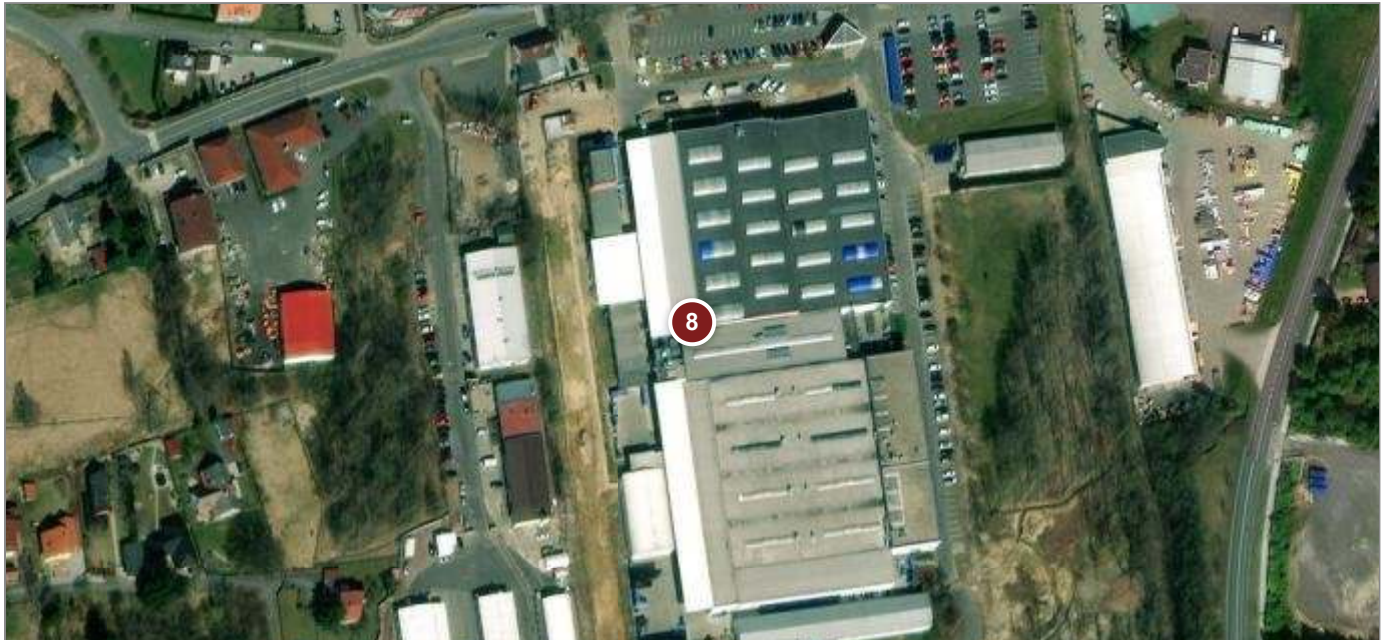
Závada č. 8

⚡ HAVÁRIE

Porušená hydroizolace pláště

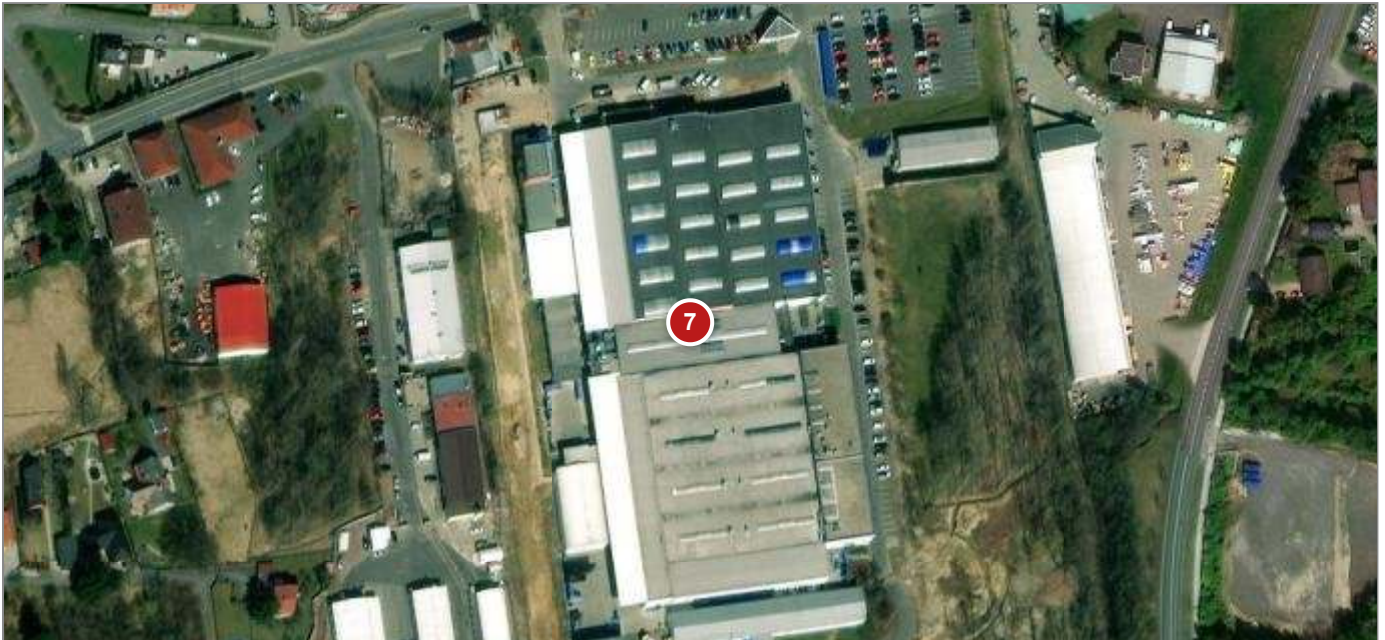
Závada č. 7

⊗ KRITICKÉ

Konstrukce koroze

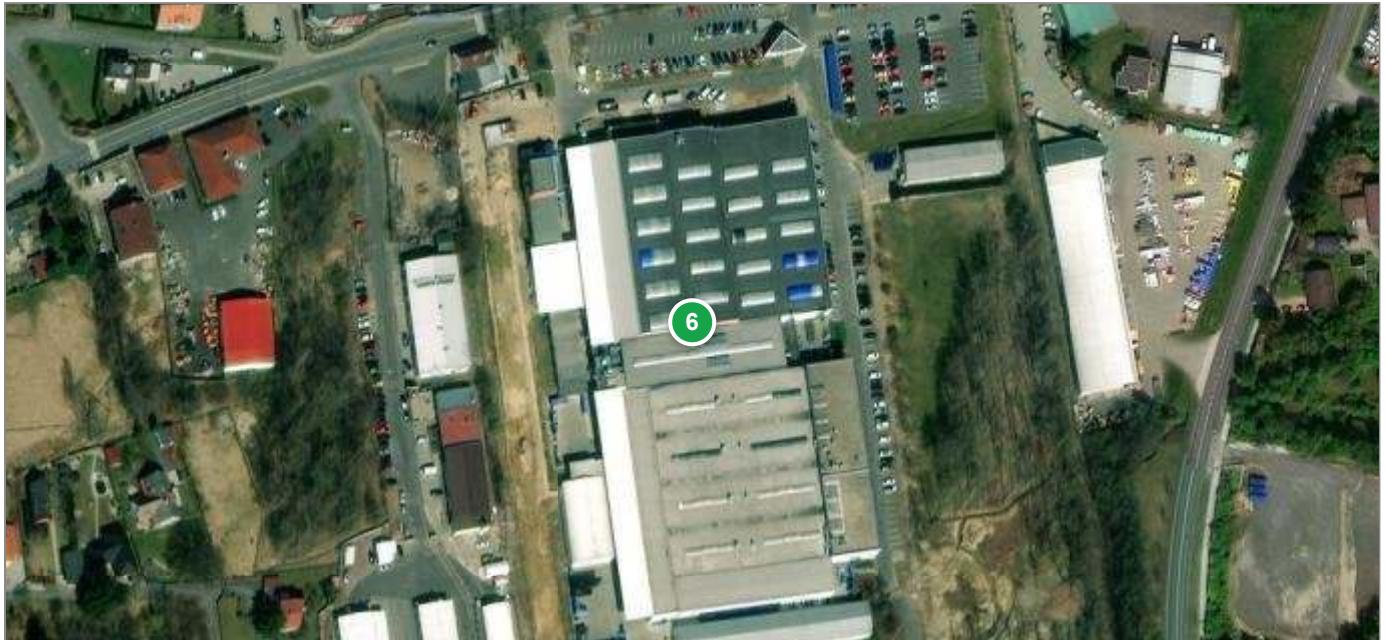
Závada č. 6

Popis
Úklid

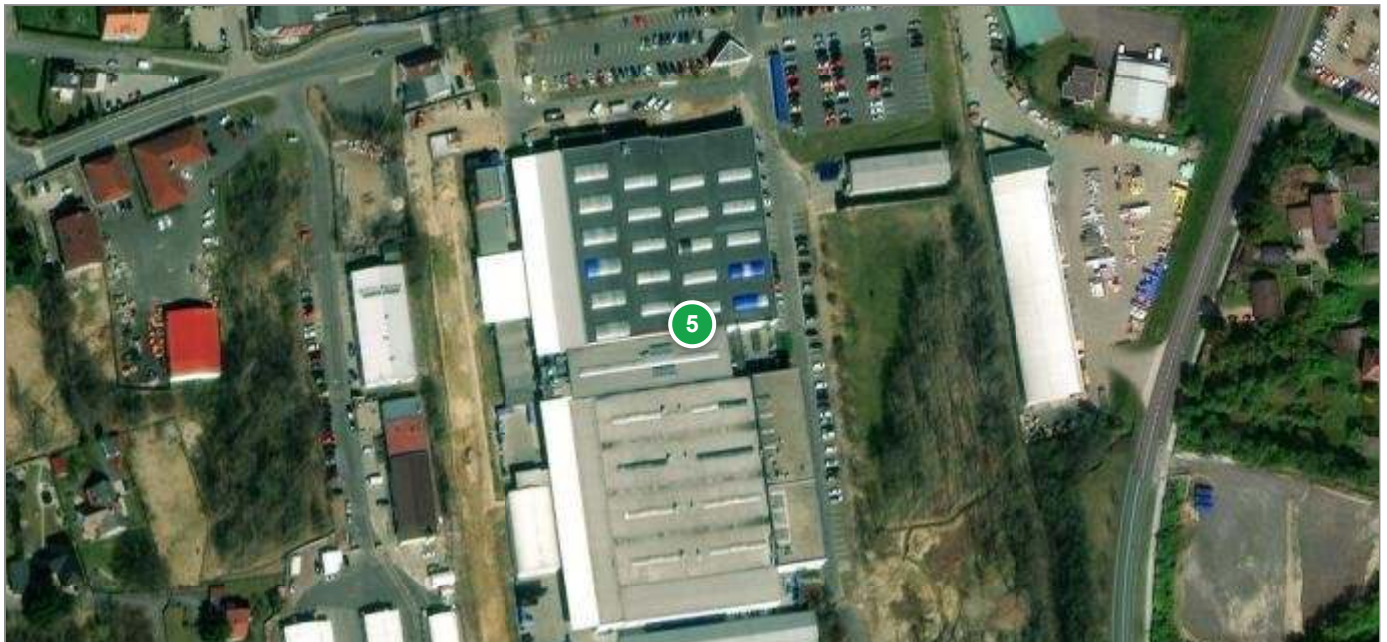
Závada č. 5

Odstraněný materiál

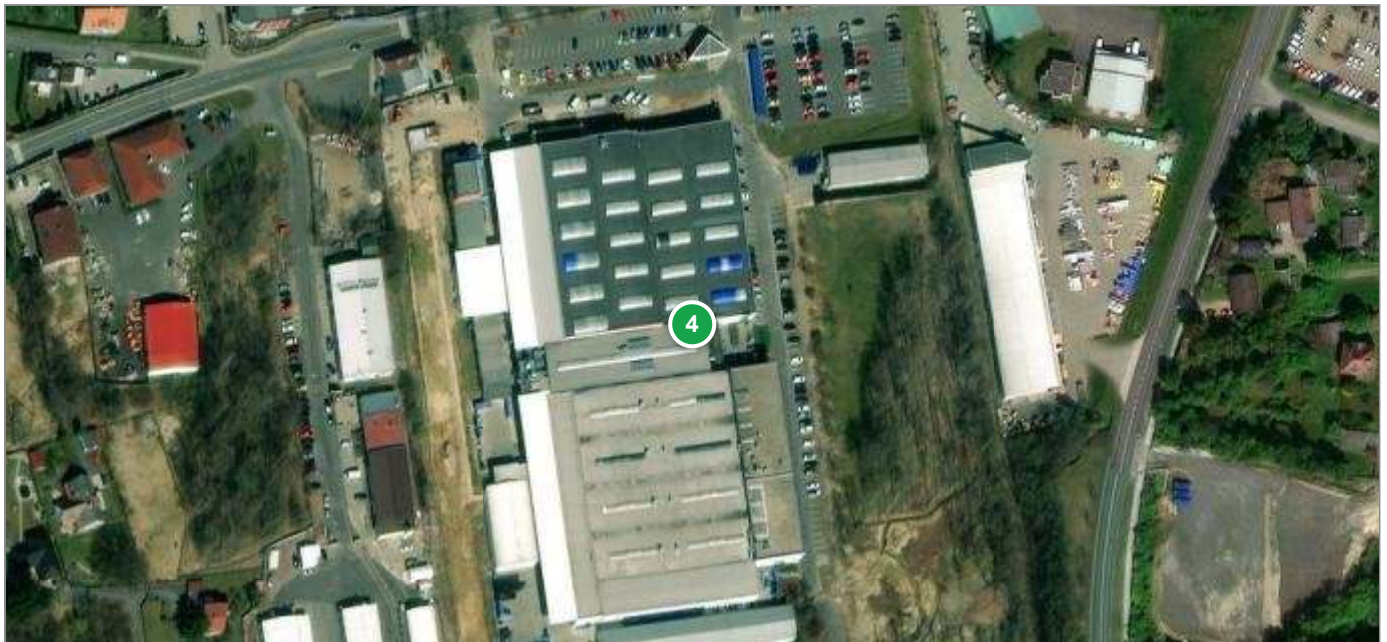
Závada č. 4

Popis
Úklid

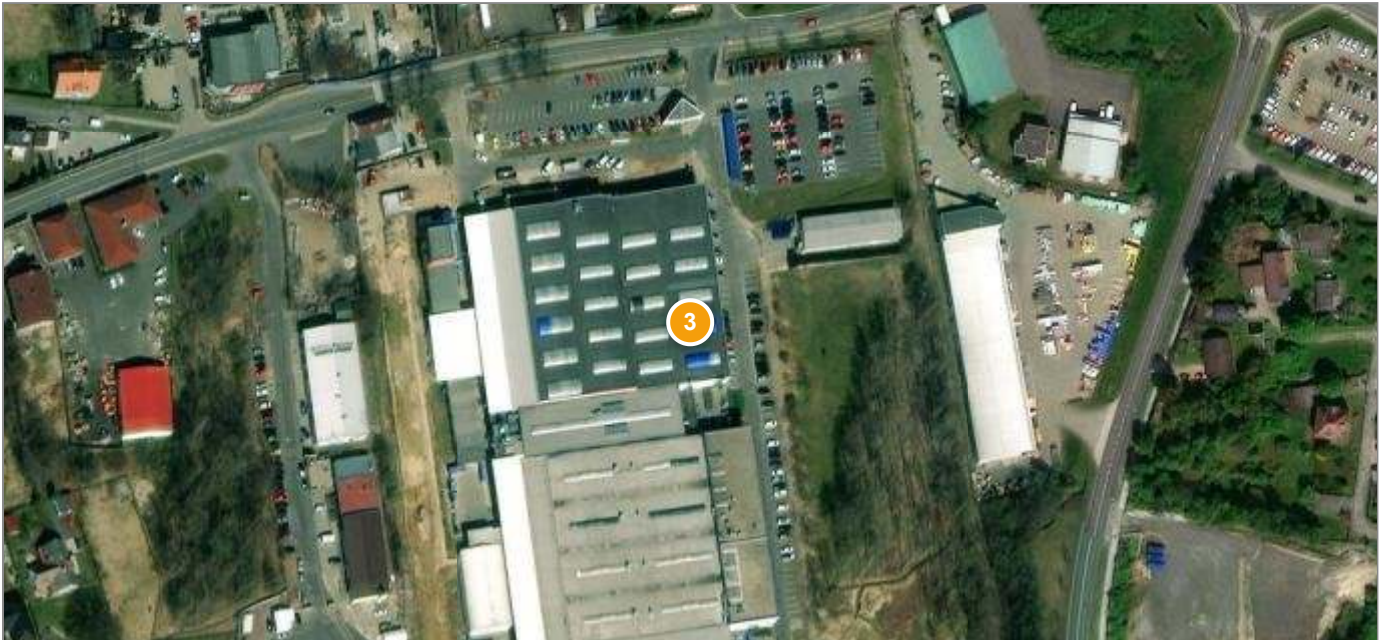
Světlíky - polykarbonát na hranici životnosti

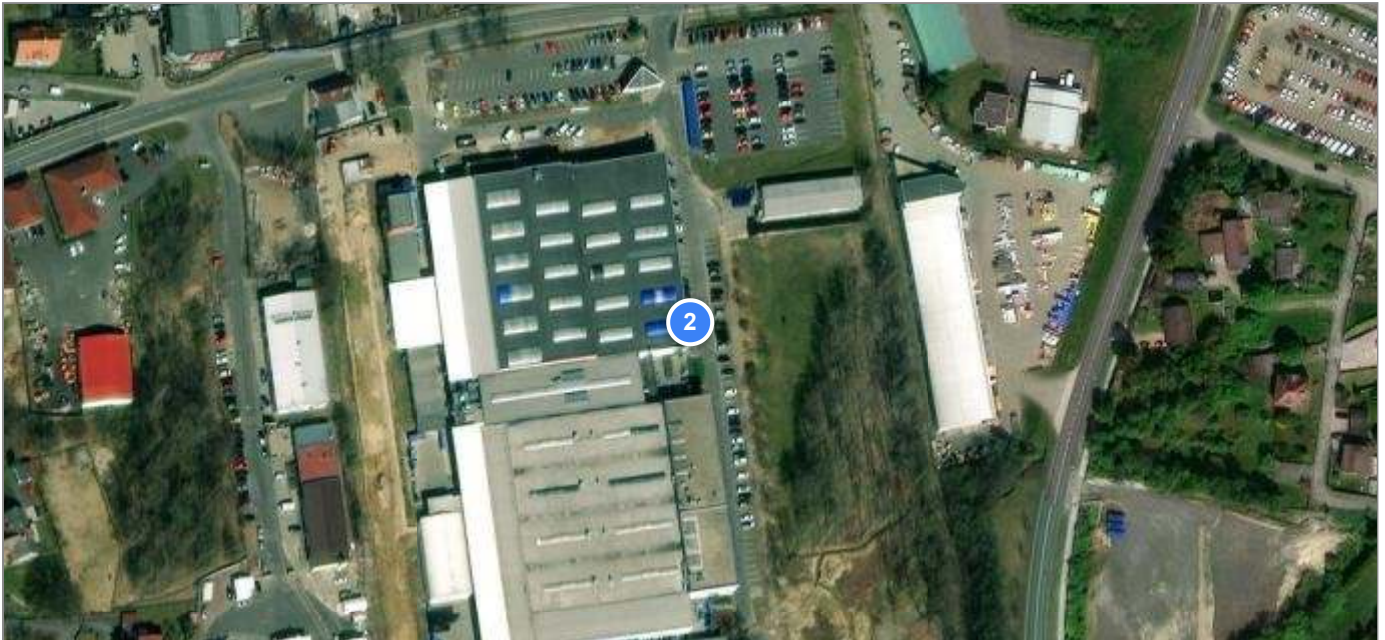
Závada č. 2

Dosloužilá cedulka s informacemi

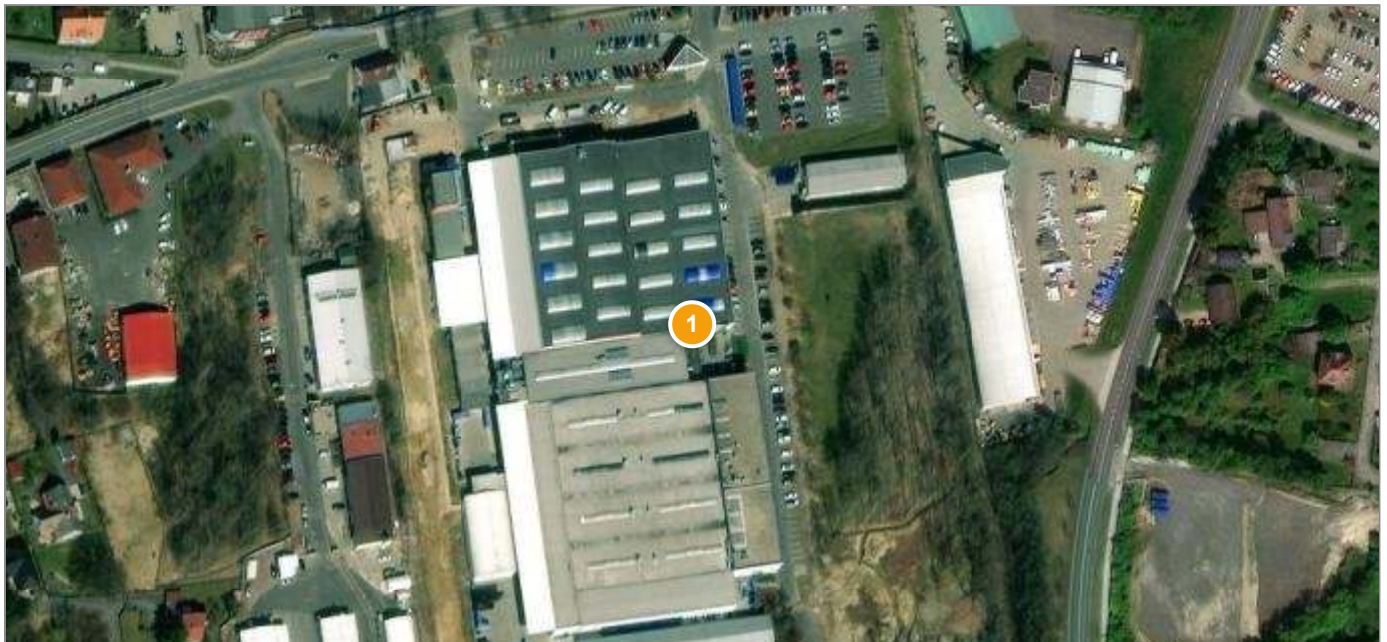
Závada č. 1

VAROVÁNÍ

Elektroinstalace
